# CASOS HISTÓRICOS

*CONGRESO SUELOS DISPERSIVOS Y SULFATADOS*

*APC – SPG -ASUNCIÓN – OCTUBRE 2.019*

*Ing. Felipe Ramírez Cantero – Ing. Cesar López Bosio*

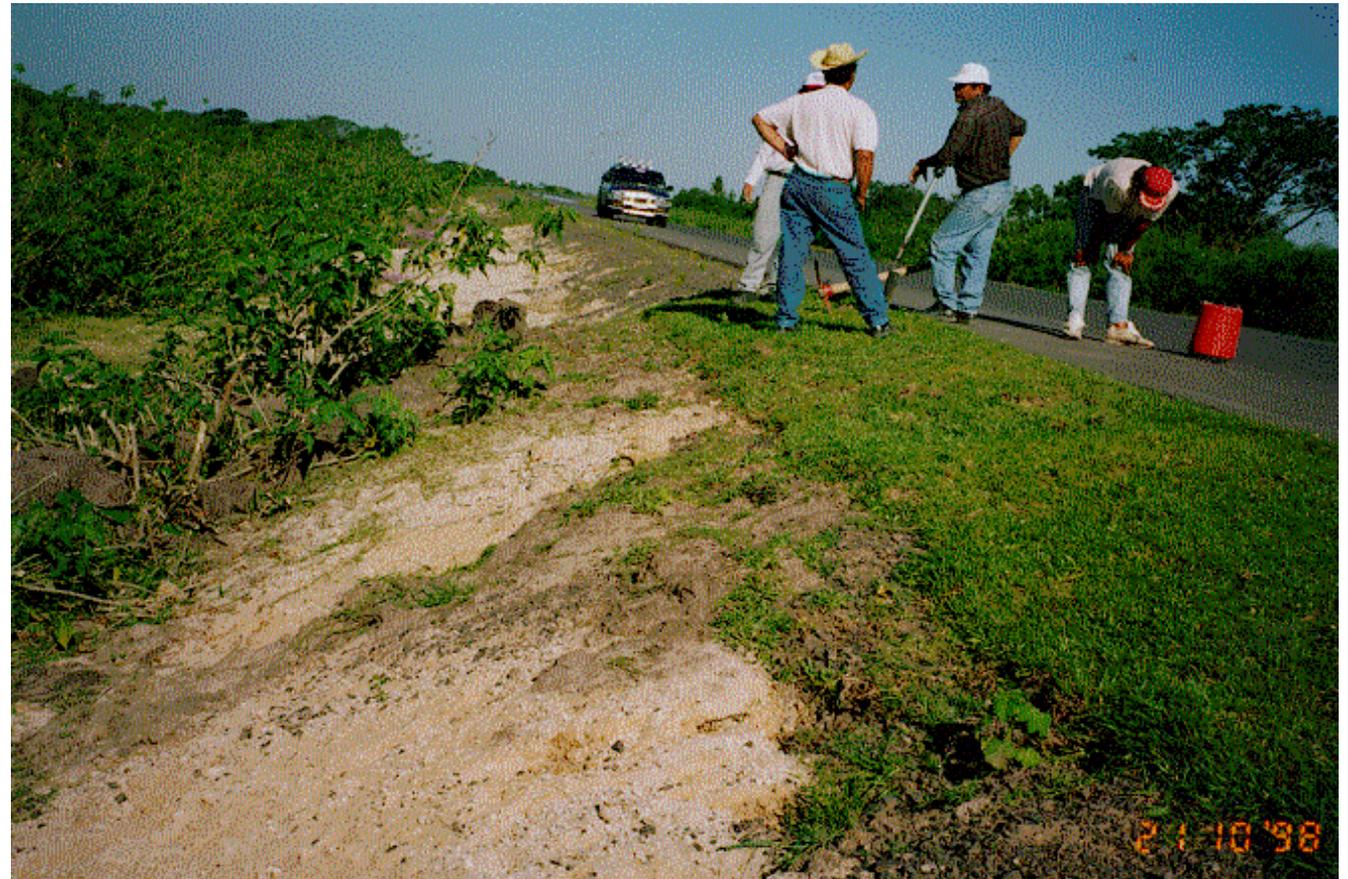
AL CONCLUIR LA OBRA NO SE DIO CUMPLIMIENTO EFECTIVO A LAS RECOMENDACIONES TÉCNICAS CUBRIENDO SOLO LOS TALUDES EN FORMA PARCIAL

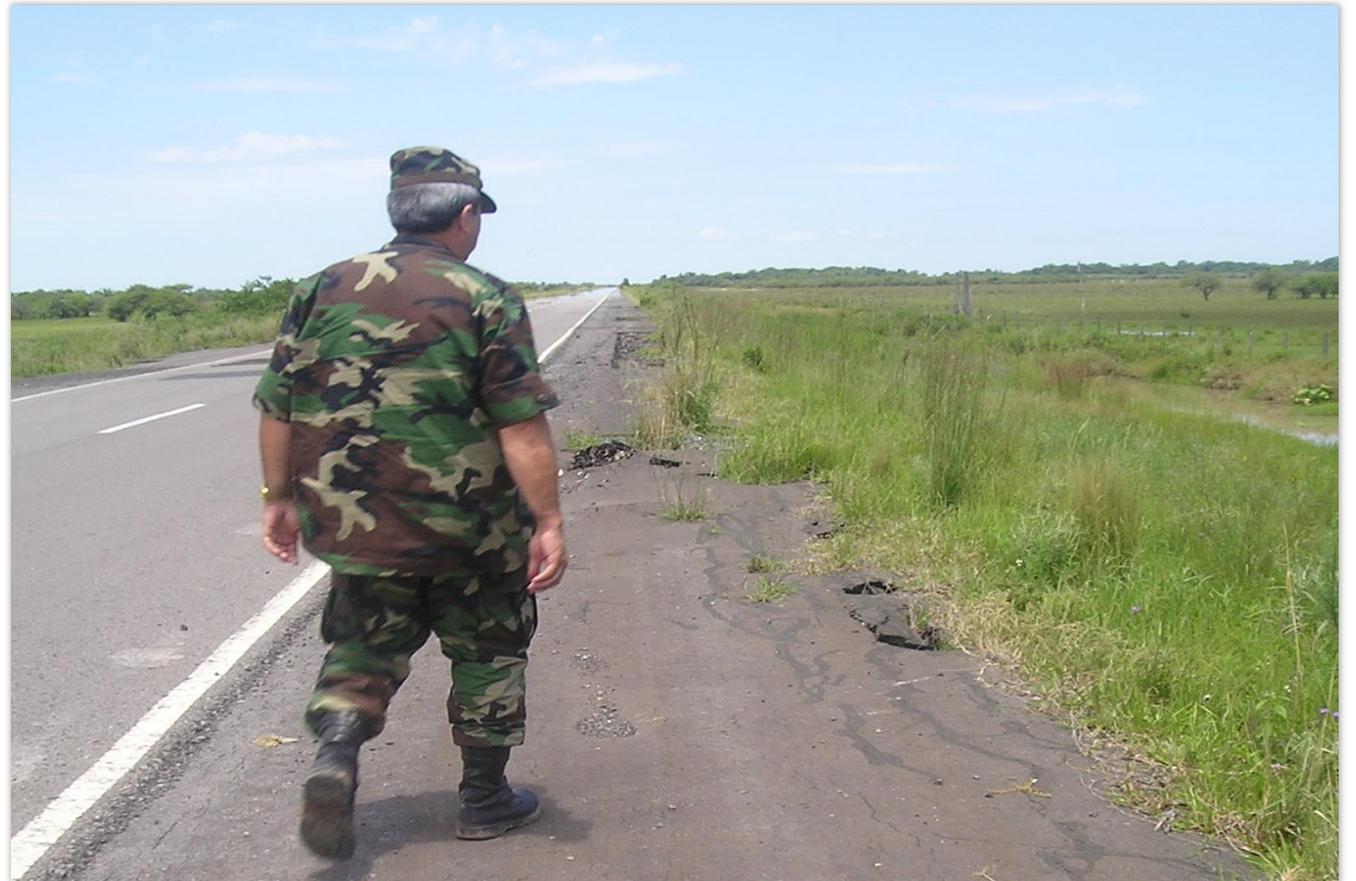
DETERIORO DE CARRETERA  
Y TERRAPELENES,  
APARICIÓN DE CÁRCAVAS  
PROFUNDAS EN LAS  
BANQUINAS HASTA EL  
PAQUETE ESTRUCTURAL

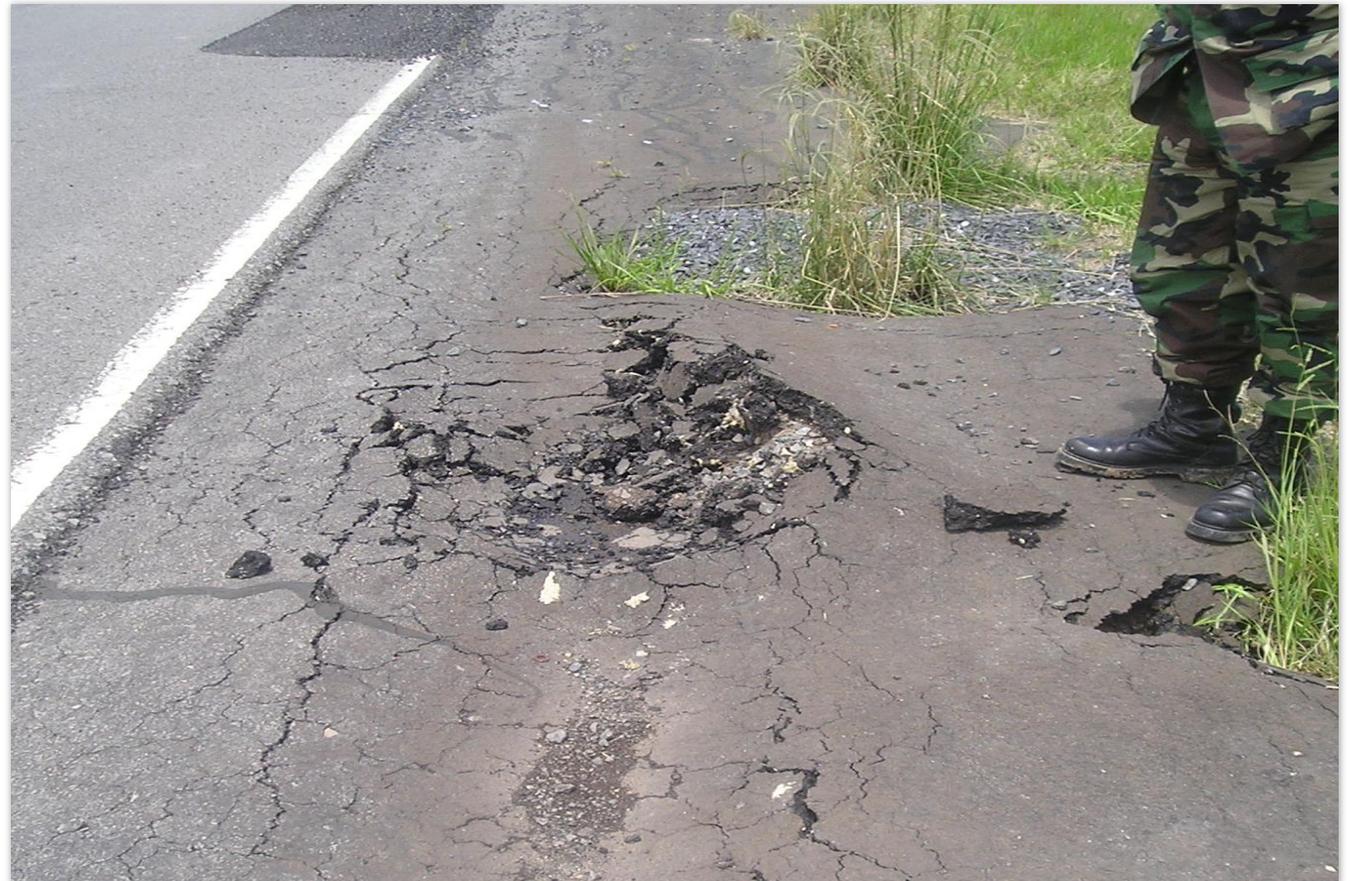
DETERIORO DE CARRETERA  
Y TERRAPELENES,  
APARICIÓN DE CÁRCAVAS  
PROFUNDAS EN LAS  
BANQUINAS HASTA EL  
PAQUETE ESTRUCTURAL

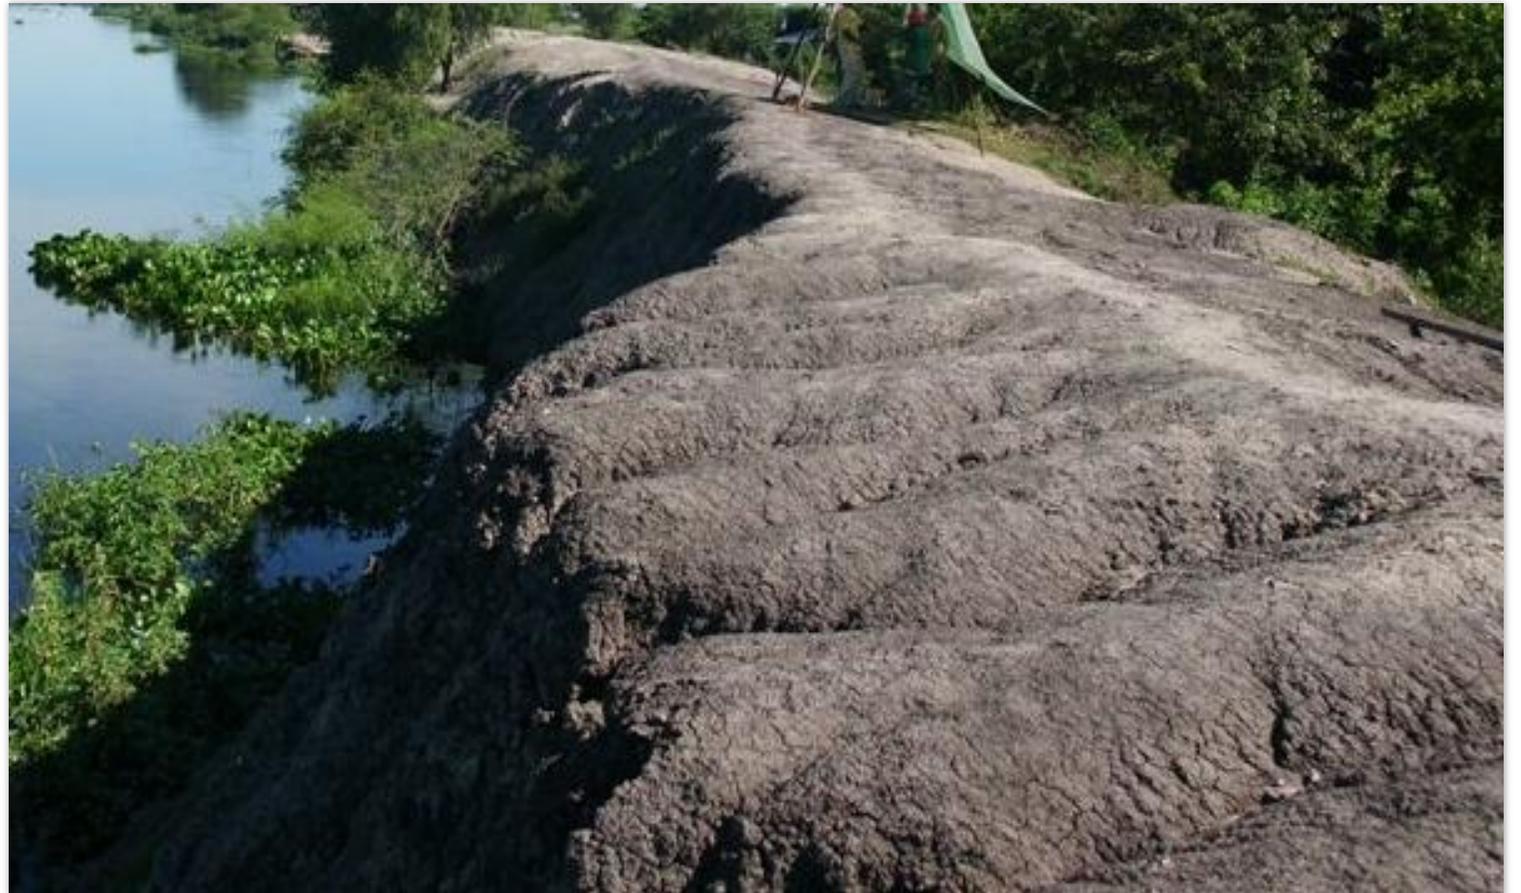
EROSIÓN  
GENERALIZADA

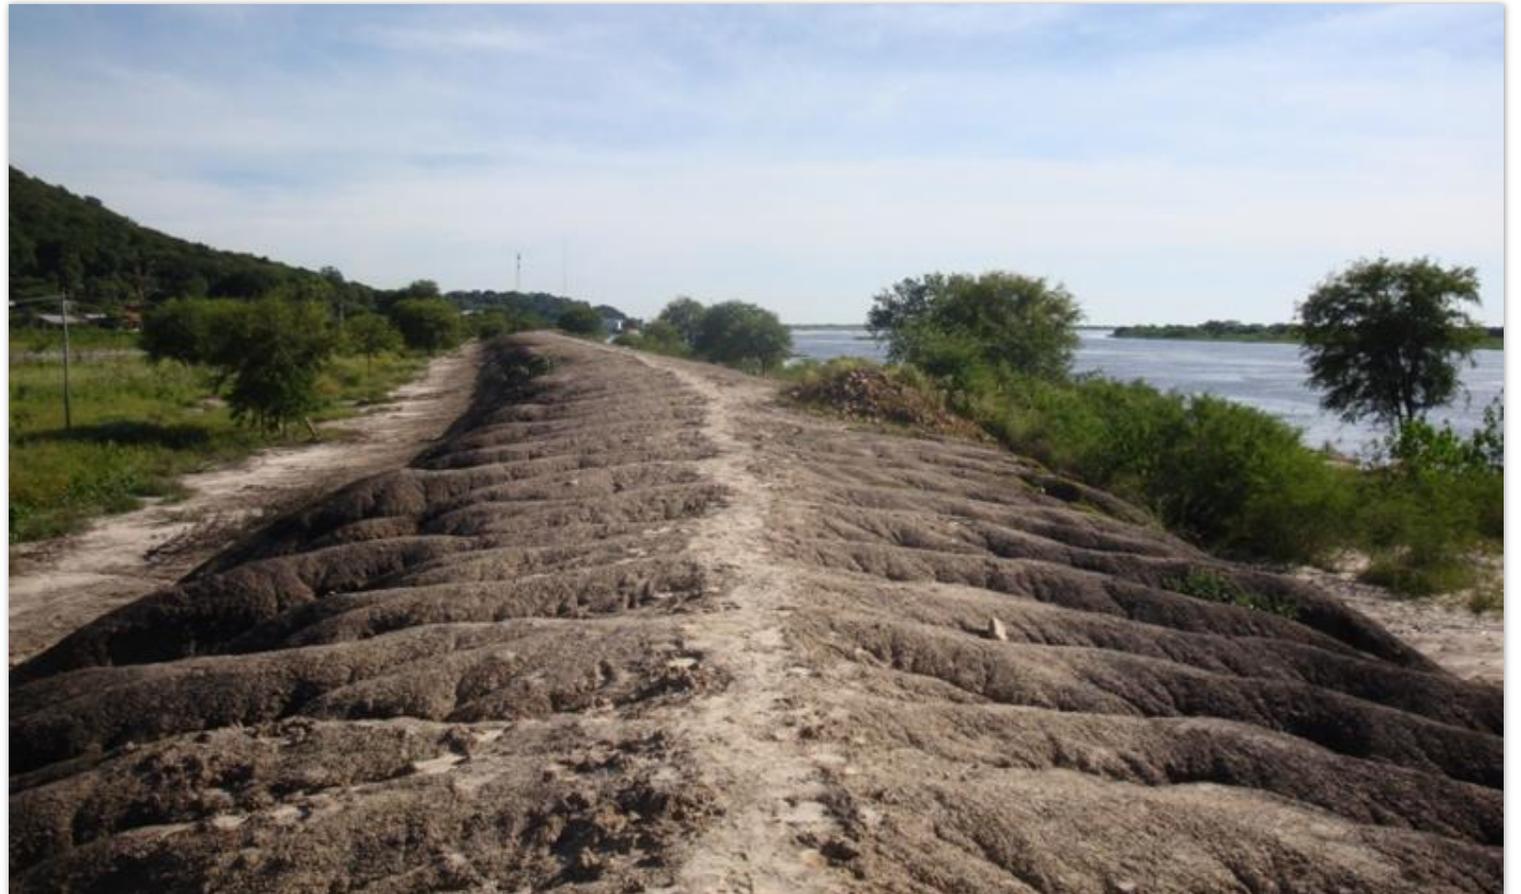
CÁRCAVAS EN EL  
CORONAMIENTO

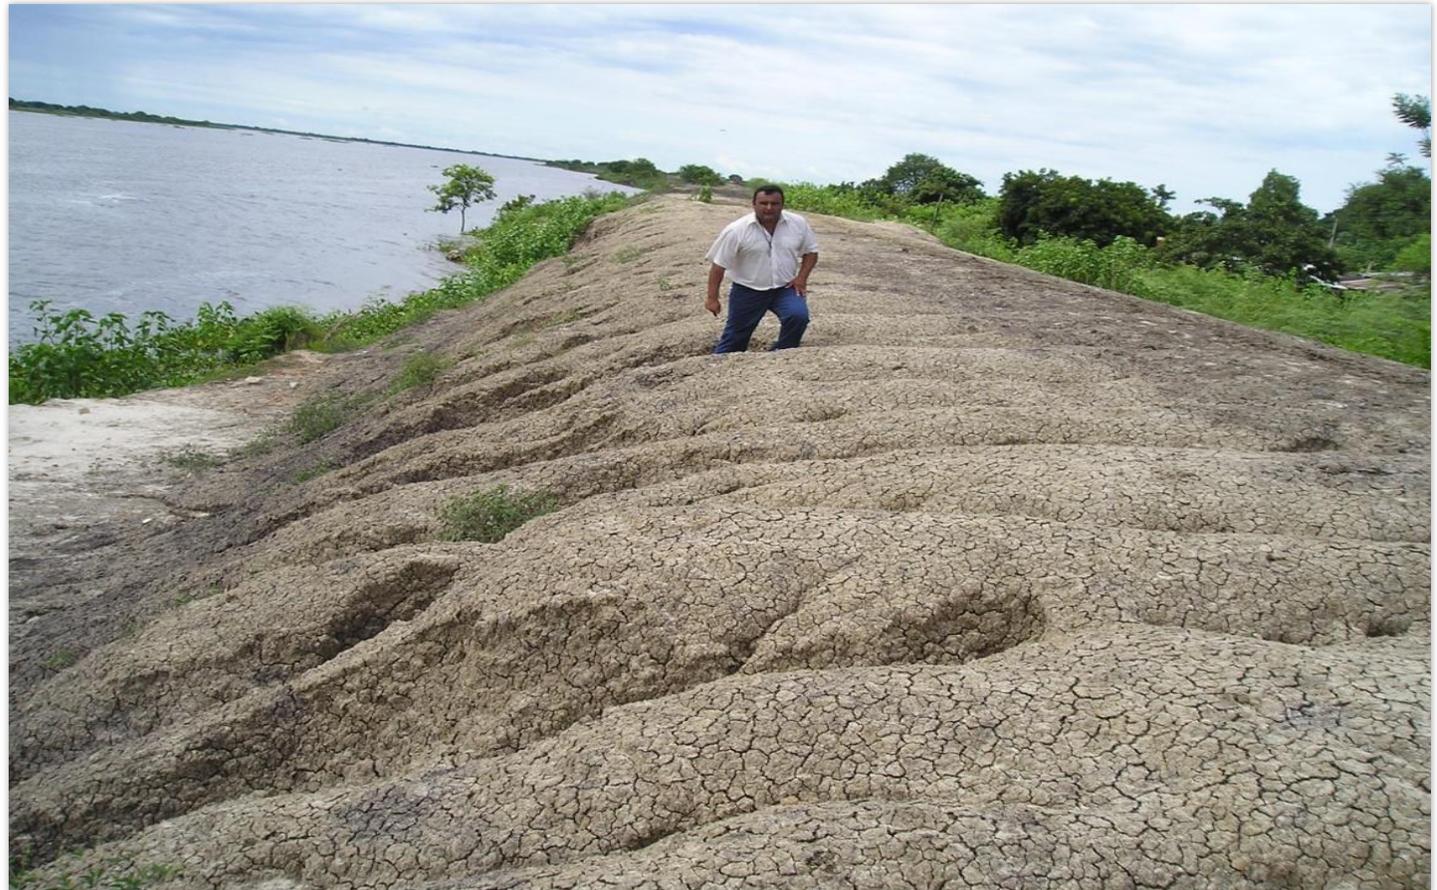
CÁRCAVAS EN  
LOS TALUDES

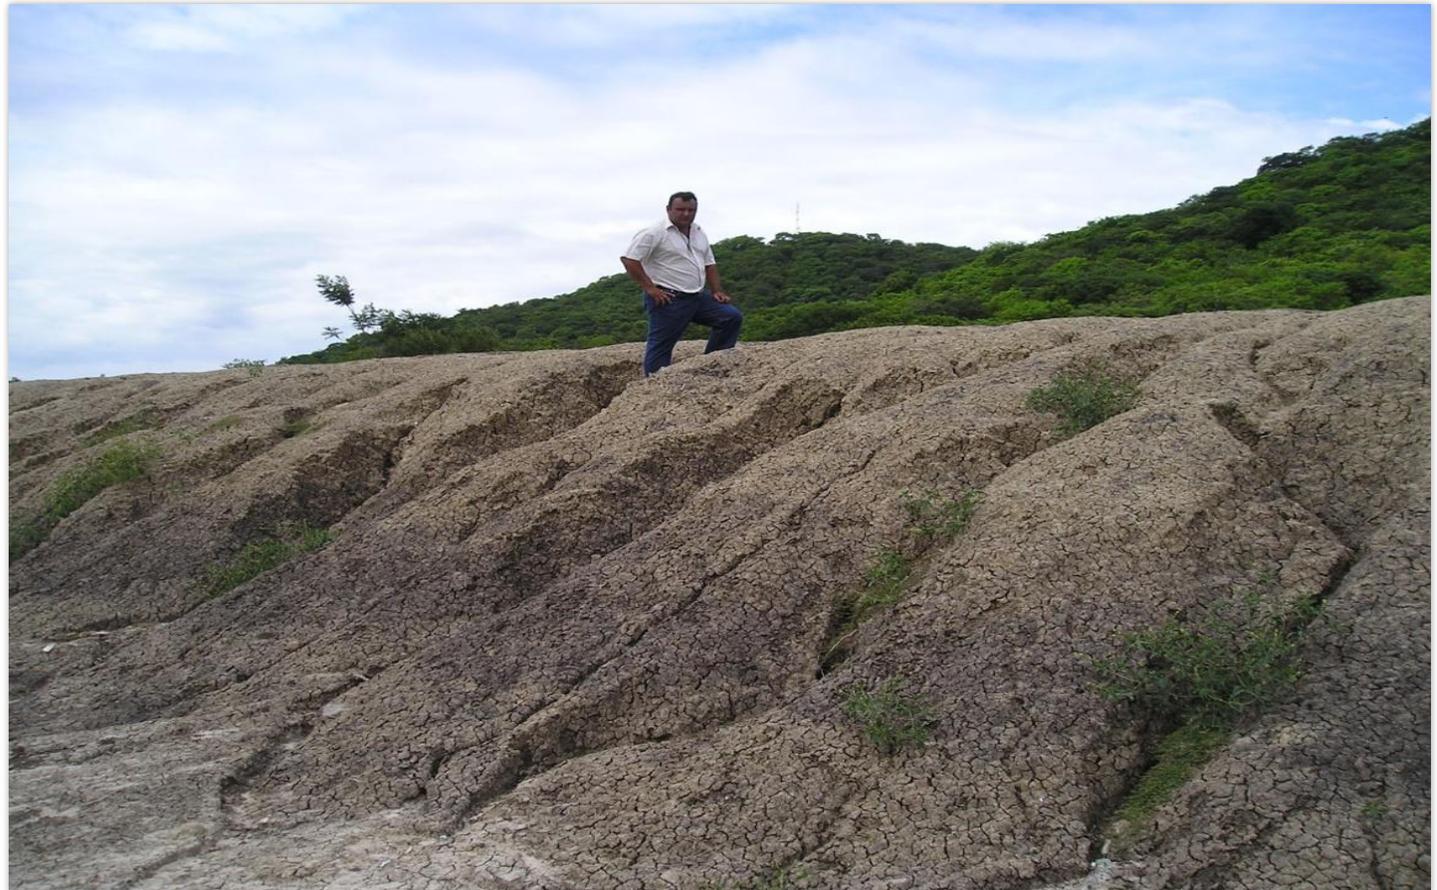
CÁRCAVAS EN  
LOS TALUDES

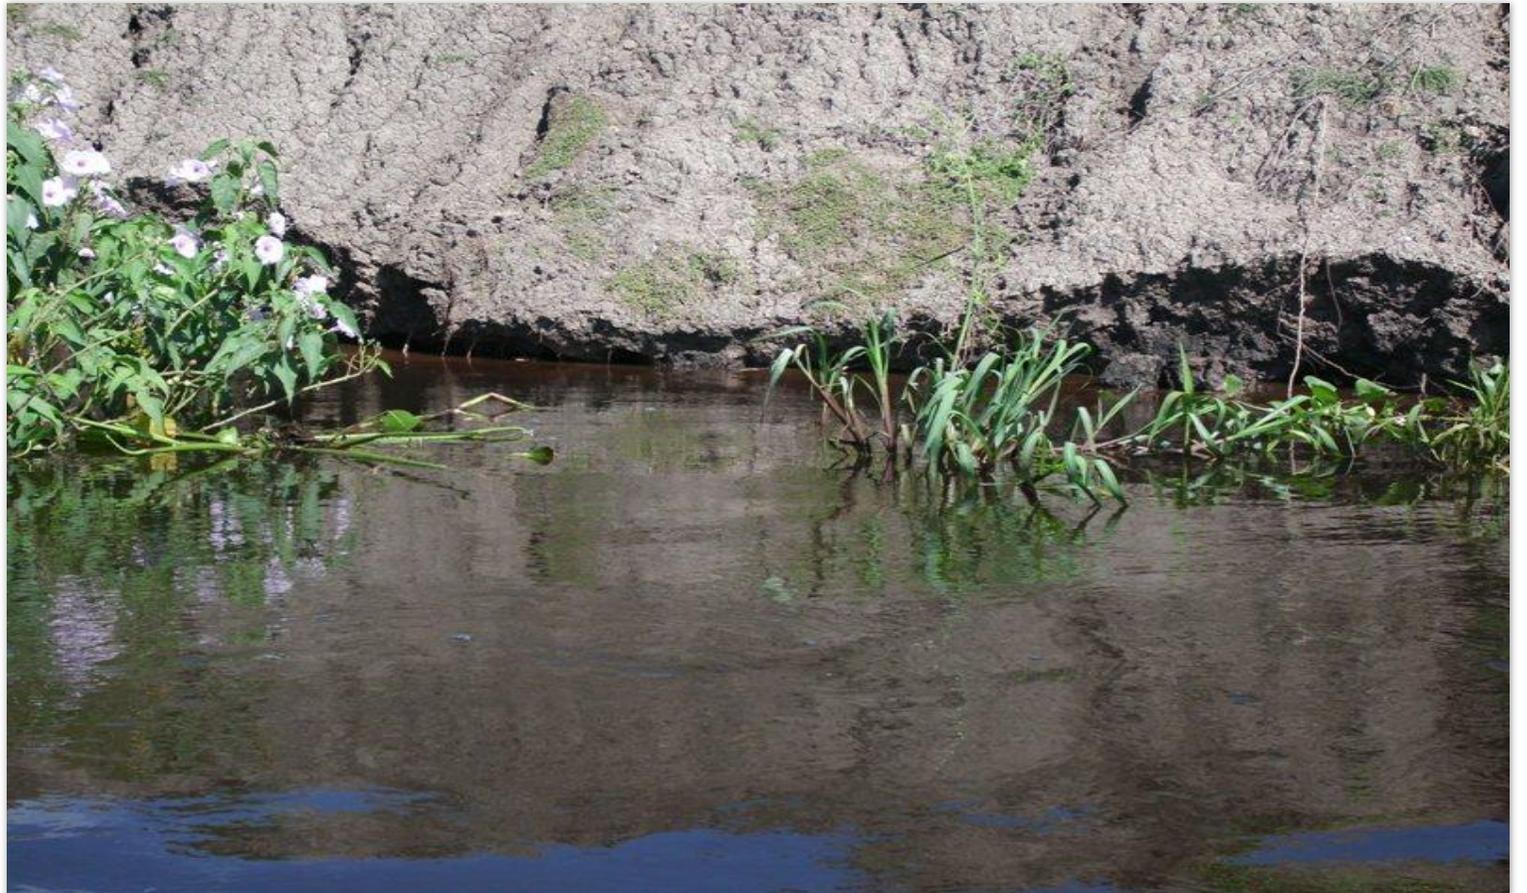
SOCAVACIÓN  
EN LA BASE

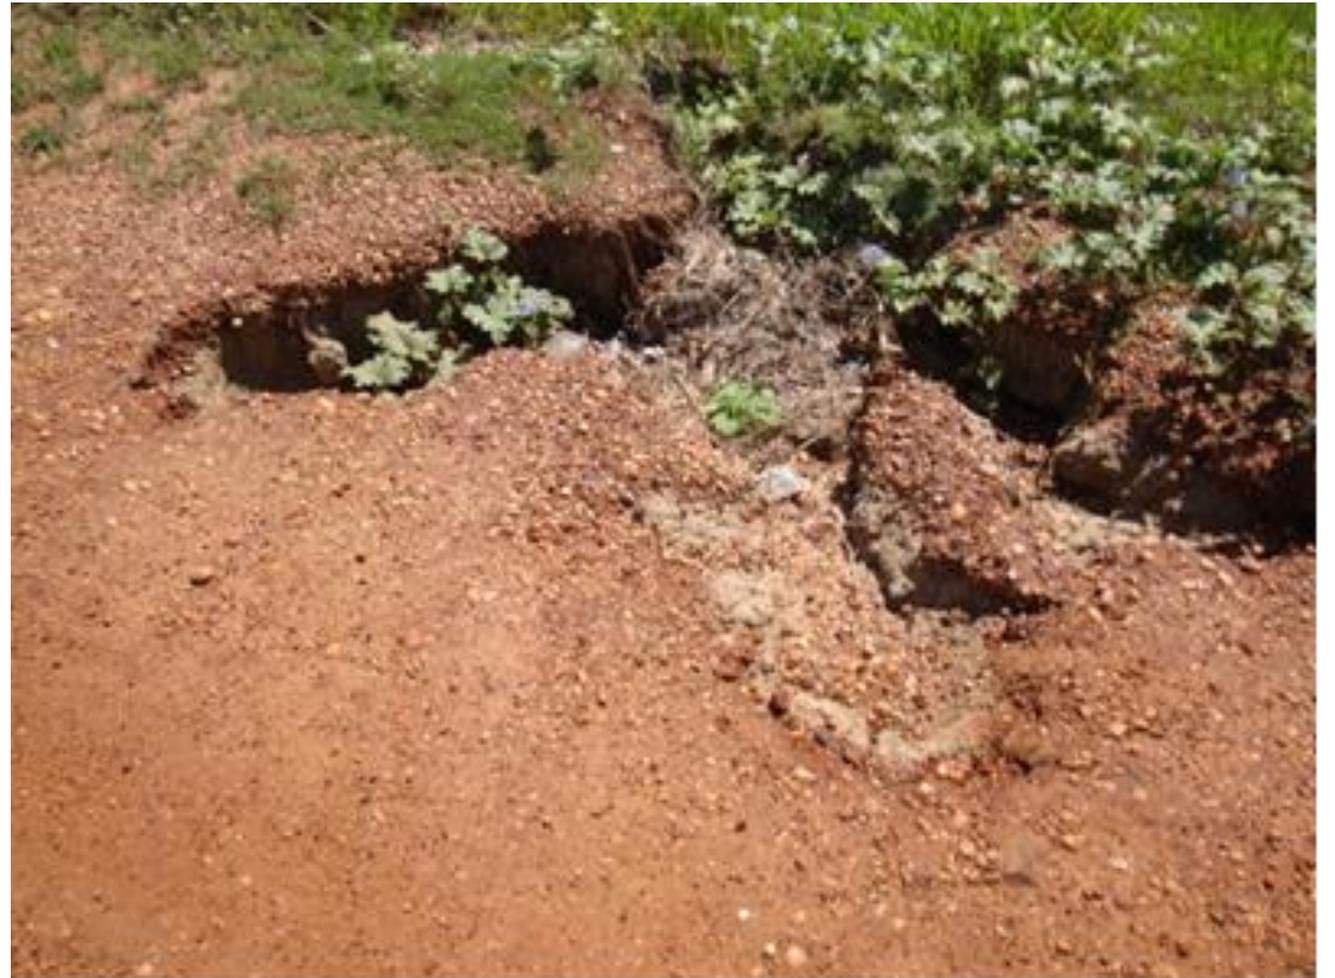
EROSIÓN  
RETRÓGRADA

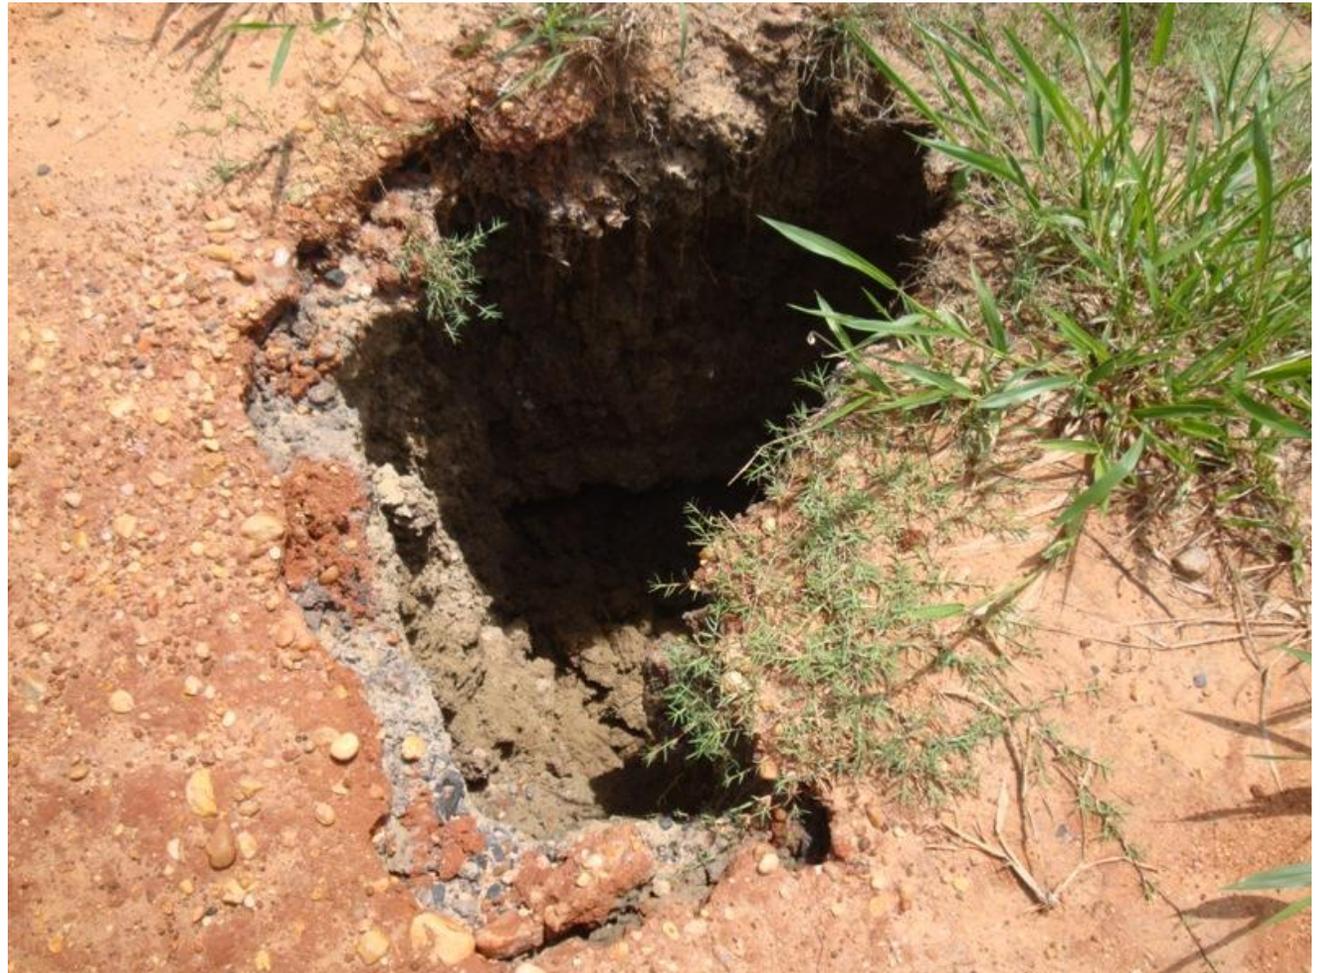
EROSIÓN  
RETRÓGRADA

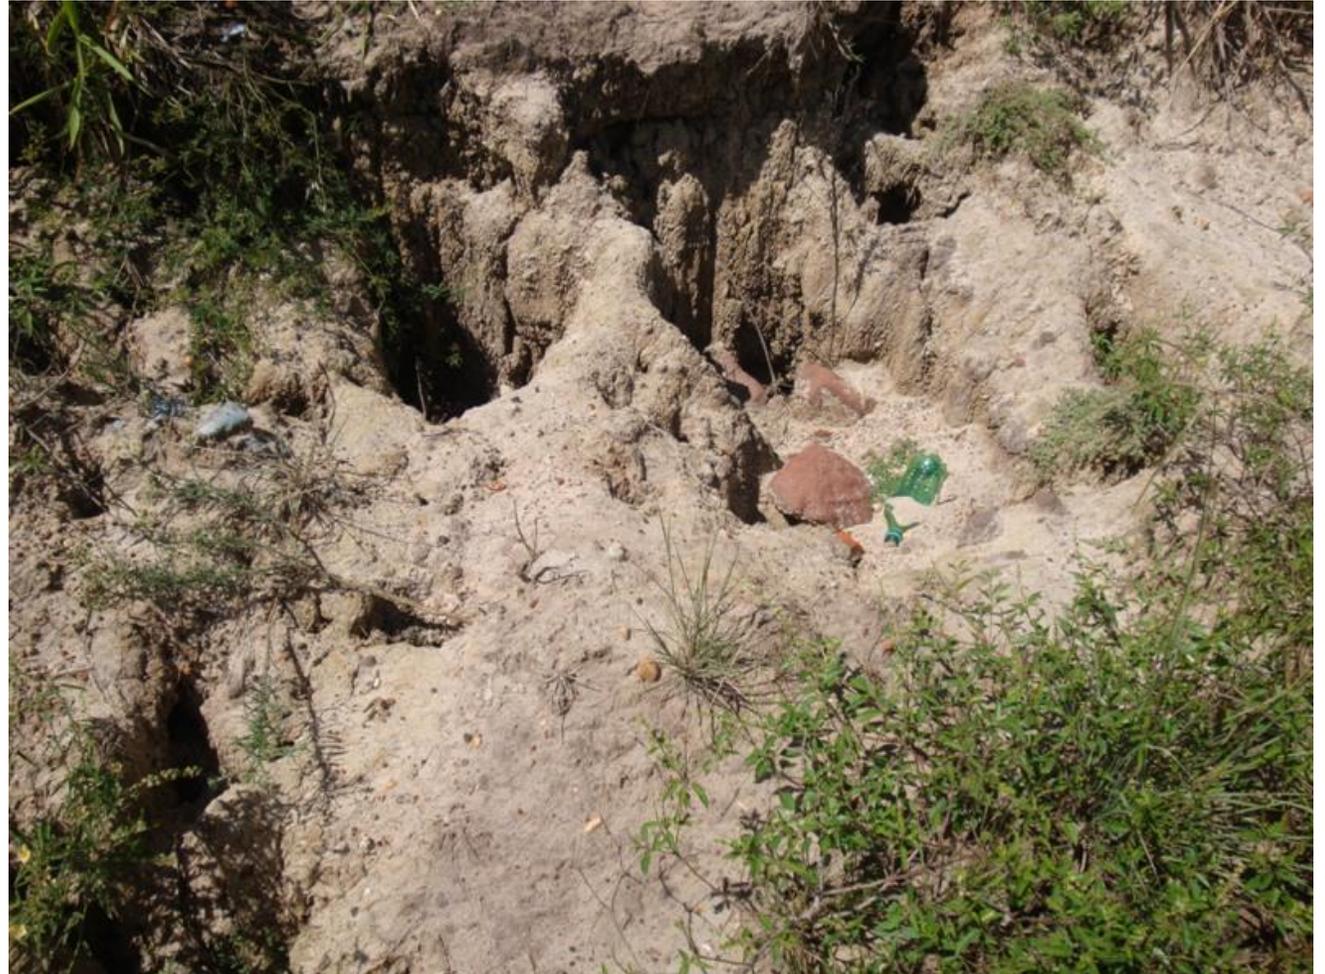
PROTECCIÓN SIN  
MANTENIMIENTO

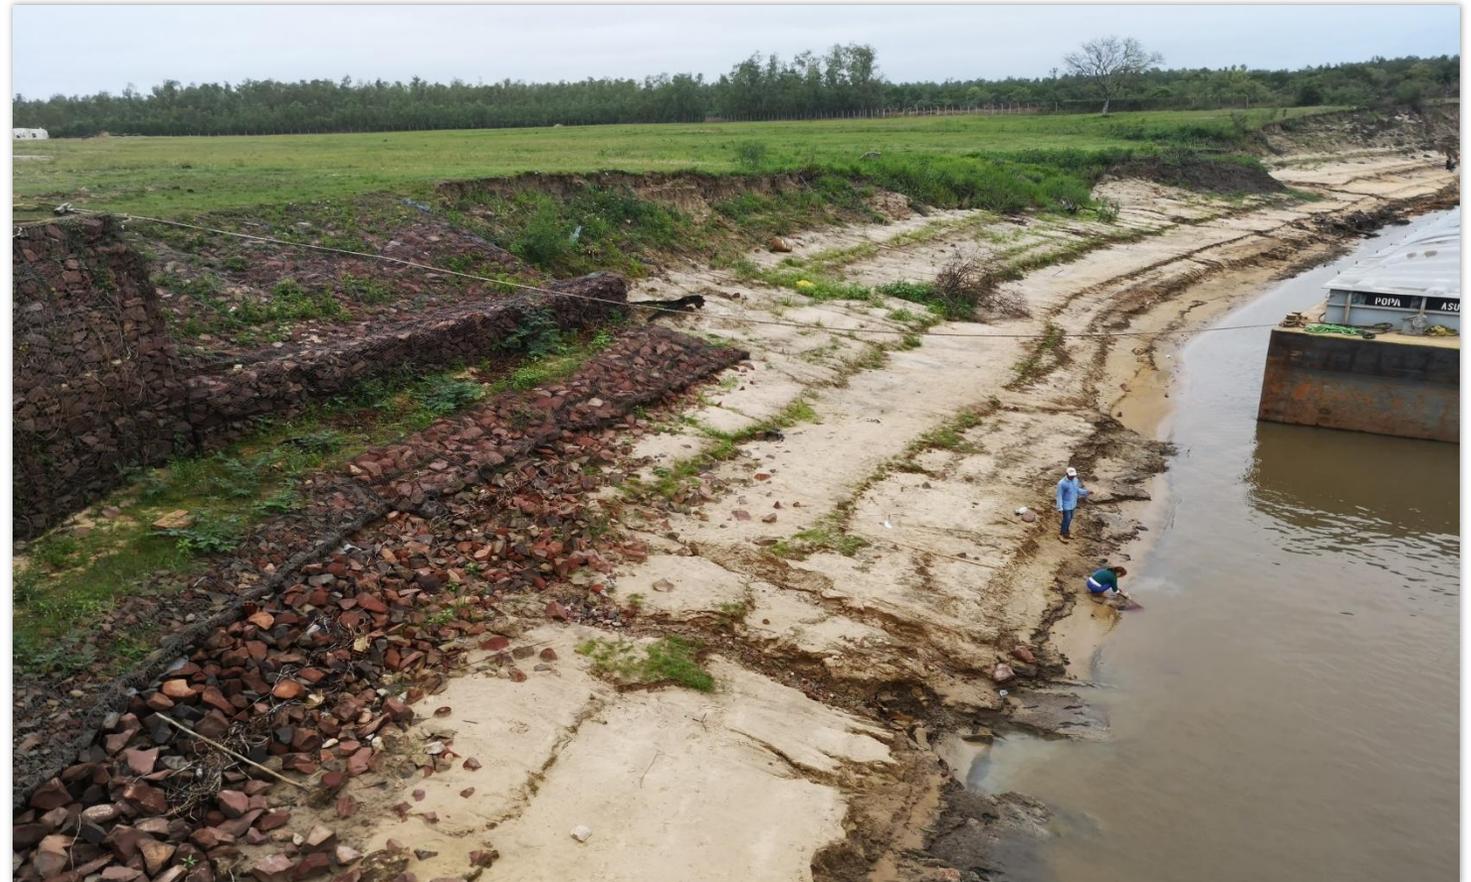
CÁRCAVAS

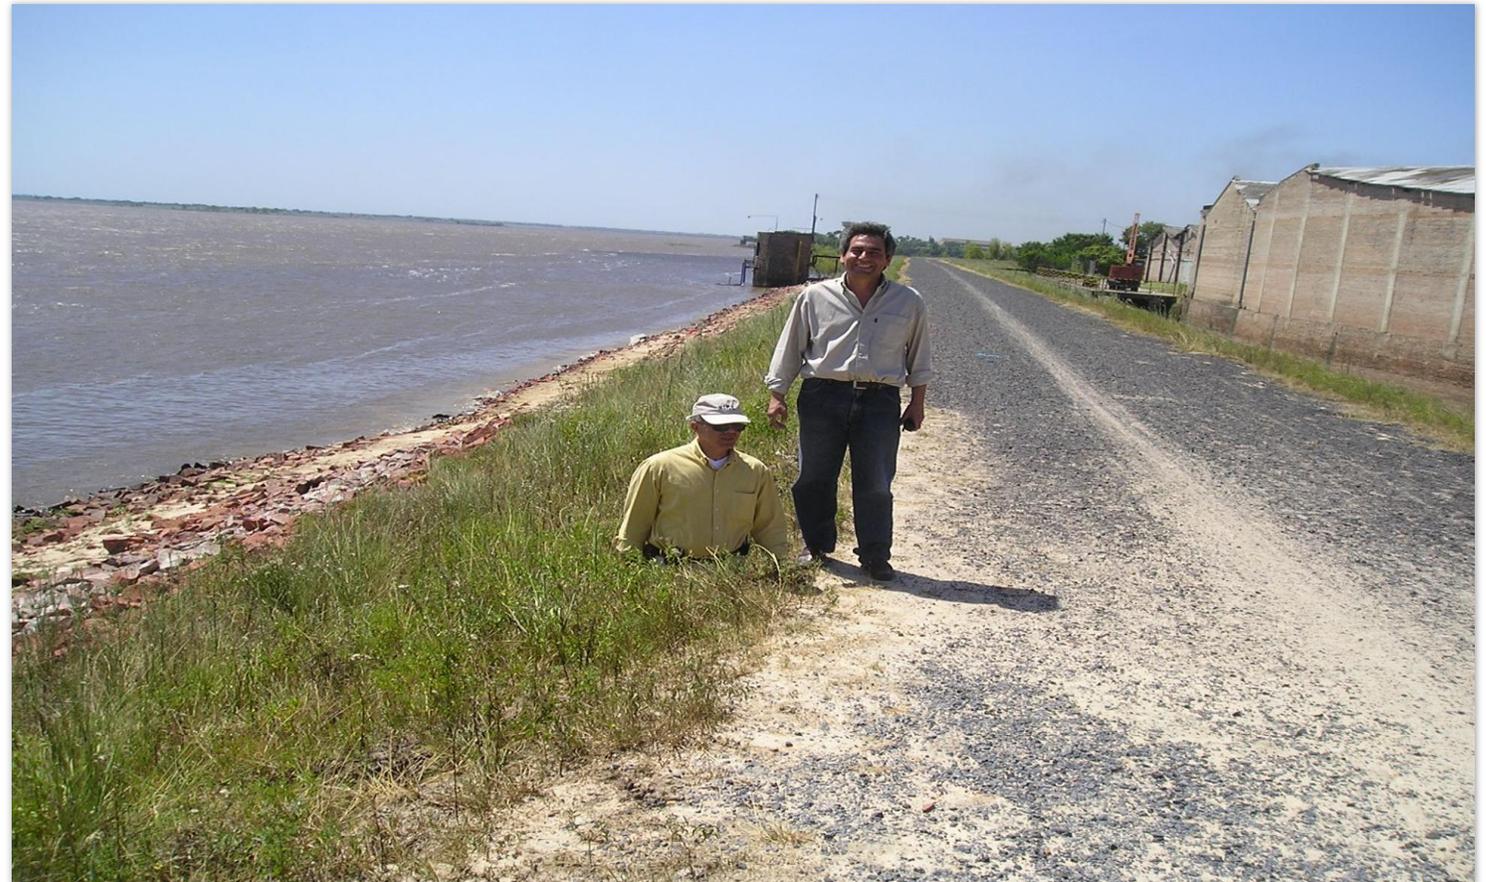
CÁRCAVAS

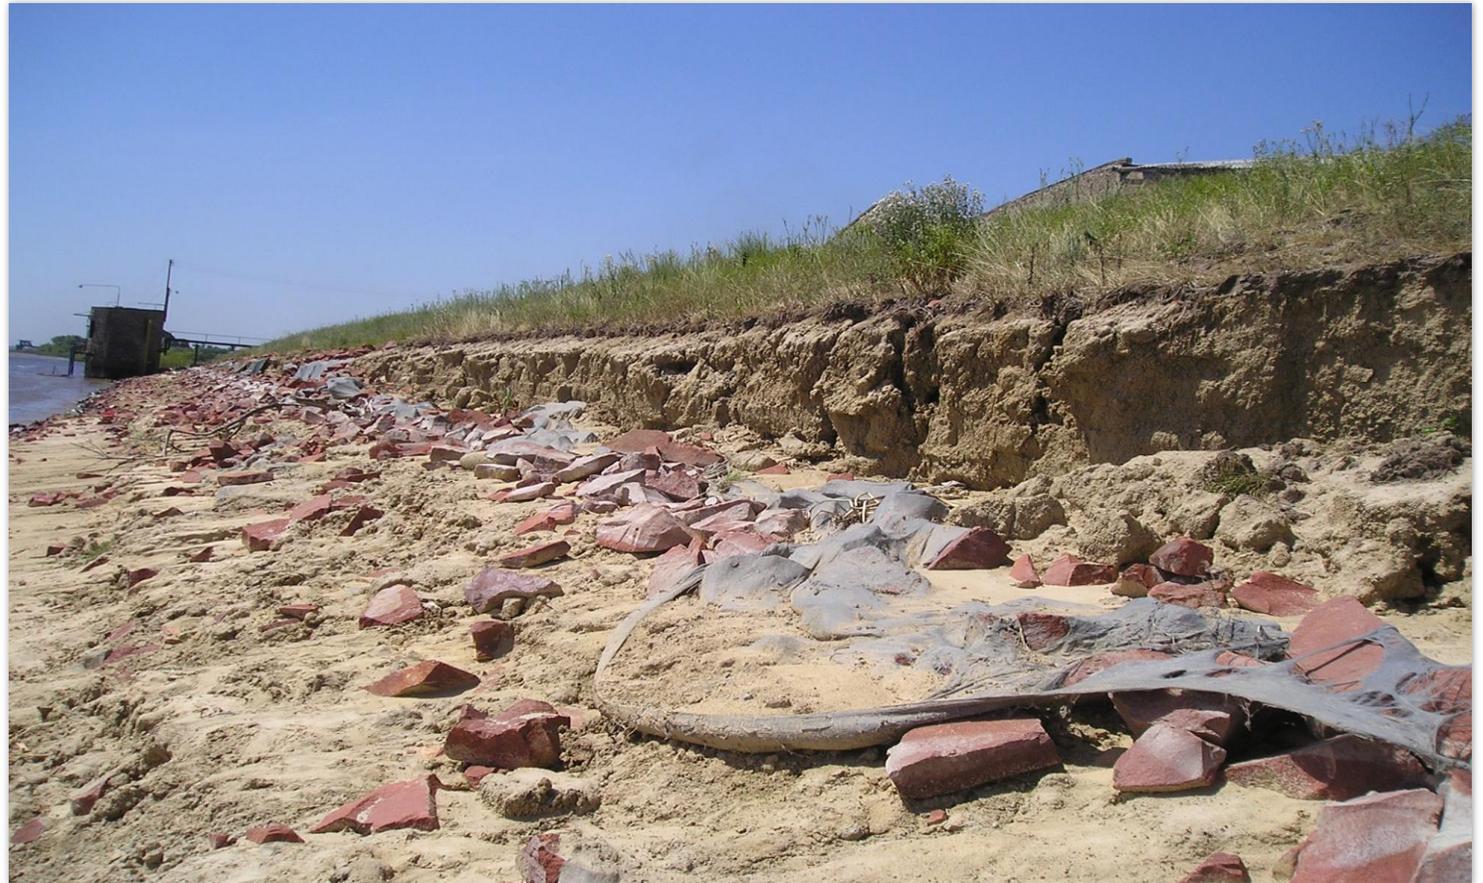
DESPRENDIMIENTOS

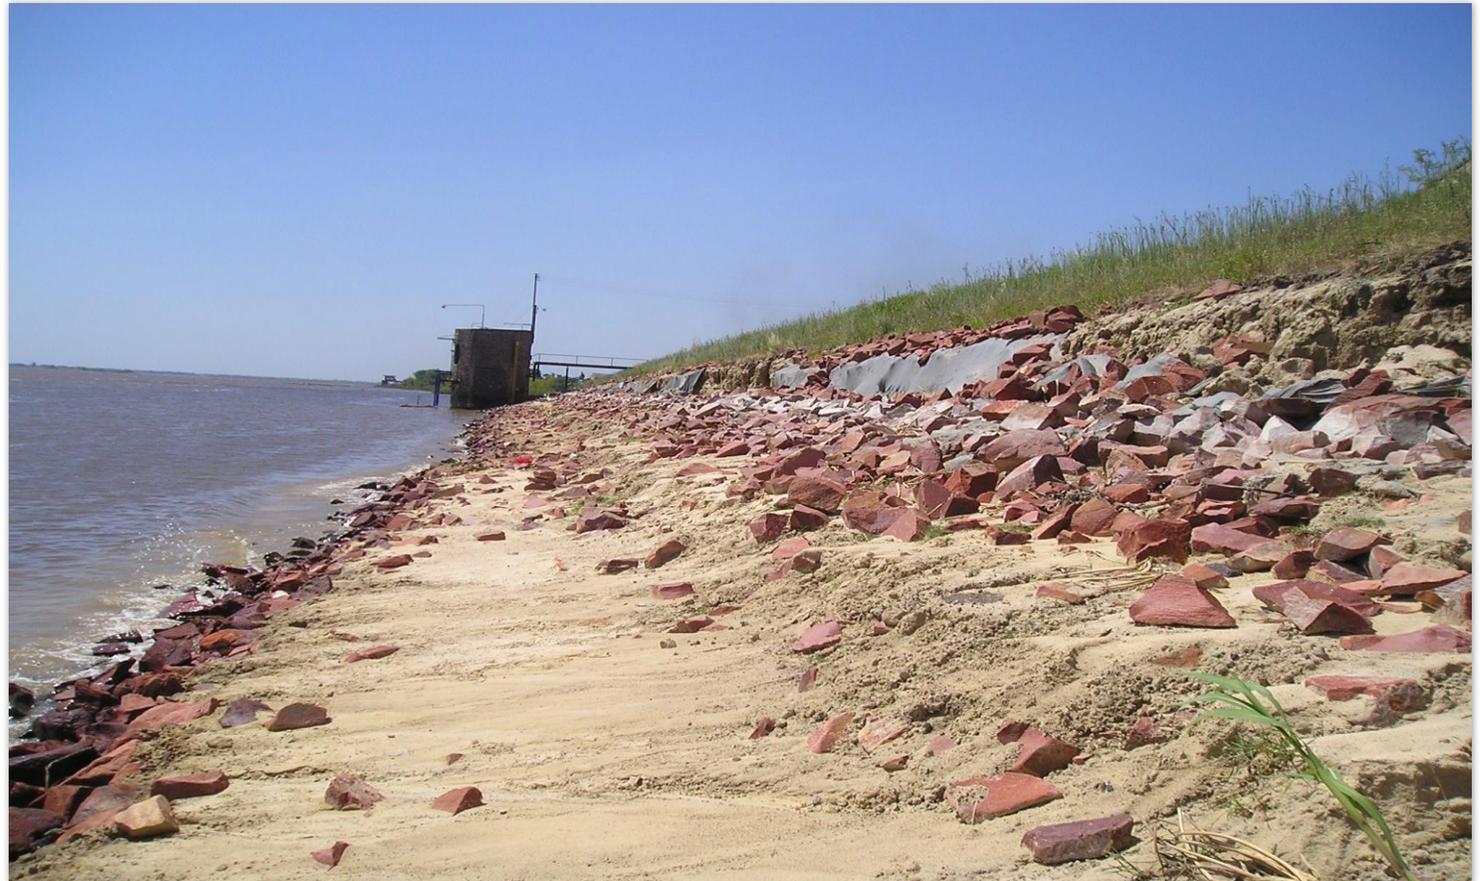
EROSIONES

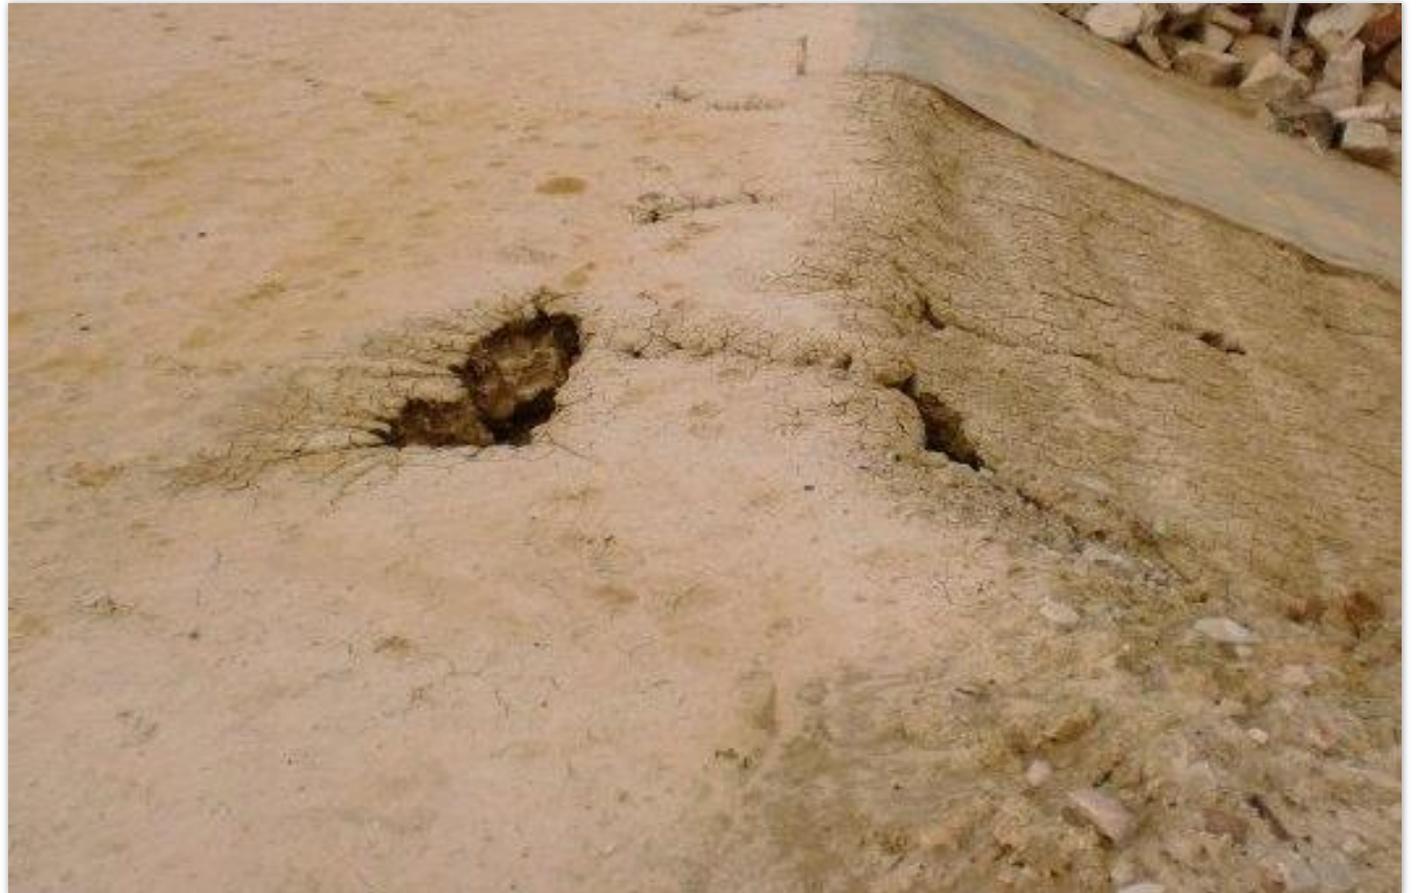
PRIMERAS LLUVIAS

ALERTAS EN EL PROCESO  
CONSTRUCTIVO

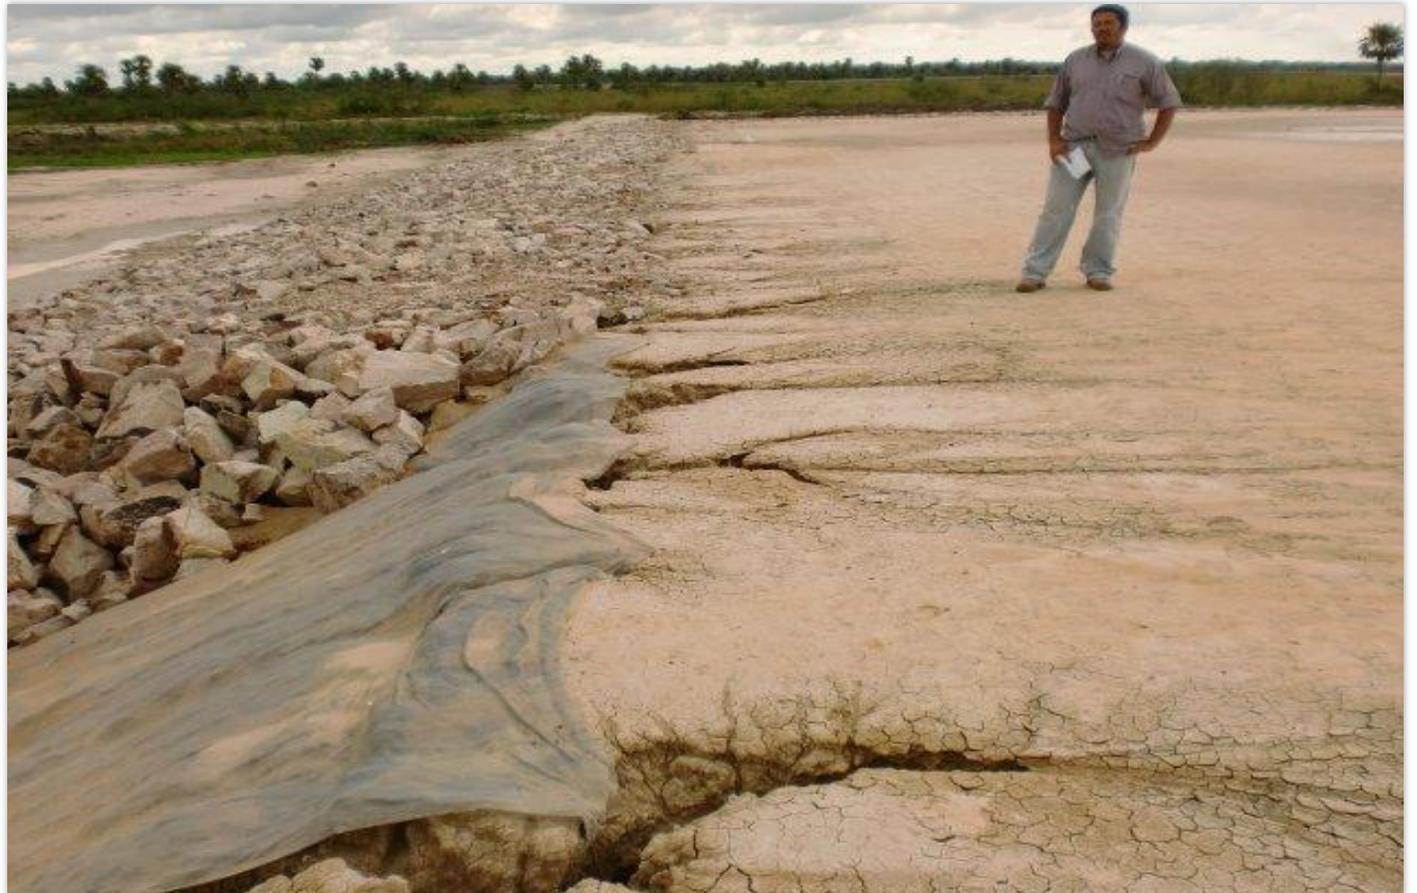
PRIMERAS LLUVIAS

ALERTAS EN EL PROCESO  
CONSTRUCTIVO

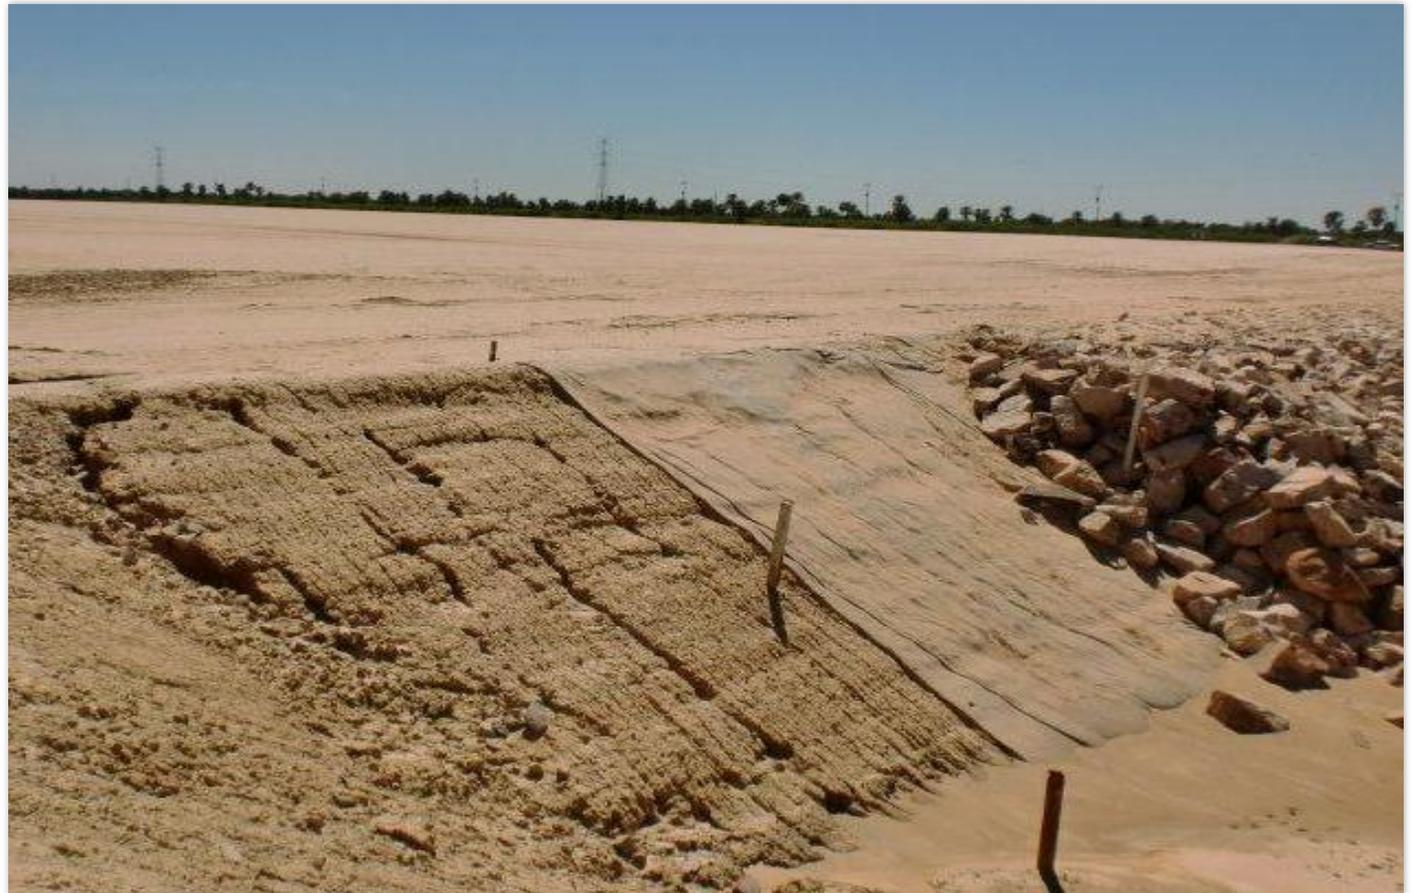
PRIMERAS LLUVIAS

ALERTAS EN EL PROCESO  
CONSTRUCTIVO
