# CASOS HISTÓRICOS

*CONGRESO SUELOS DISPERSIVOS Y SULFATADOS*

*APC – SPG -ASUNCIÓN – OCTUBRE 2.019*

*Ing. Felipe Ramírez Cantero – Ing. Cesar López Bosio*

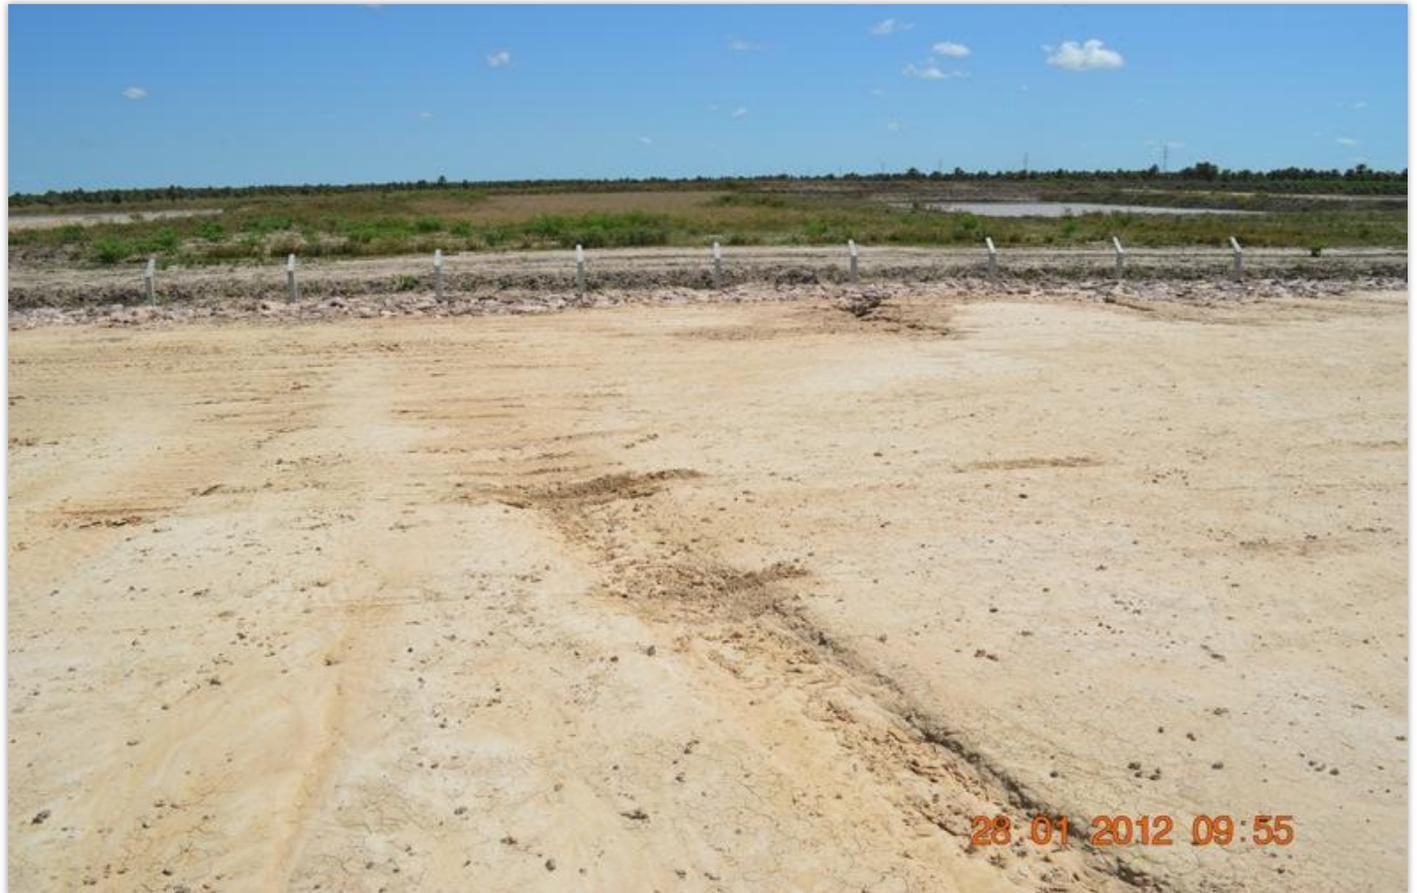
TUBIFICACIONES Y  
CÁRCAVAS

### 2. Implementación de suelo-cal en los bordes de los terraplenes para evitar el progreso de las tubificaciones y cárcavas

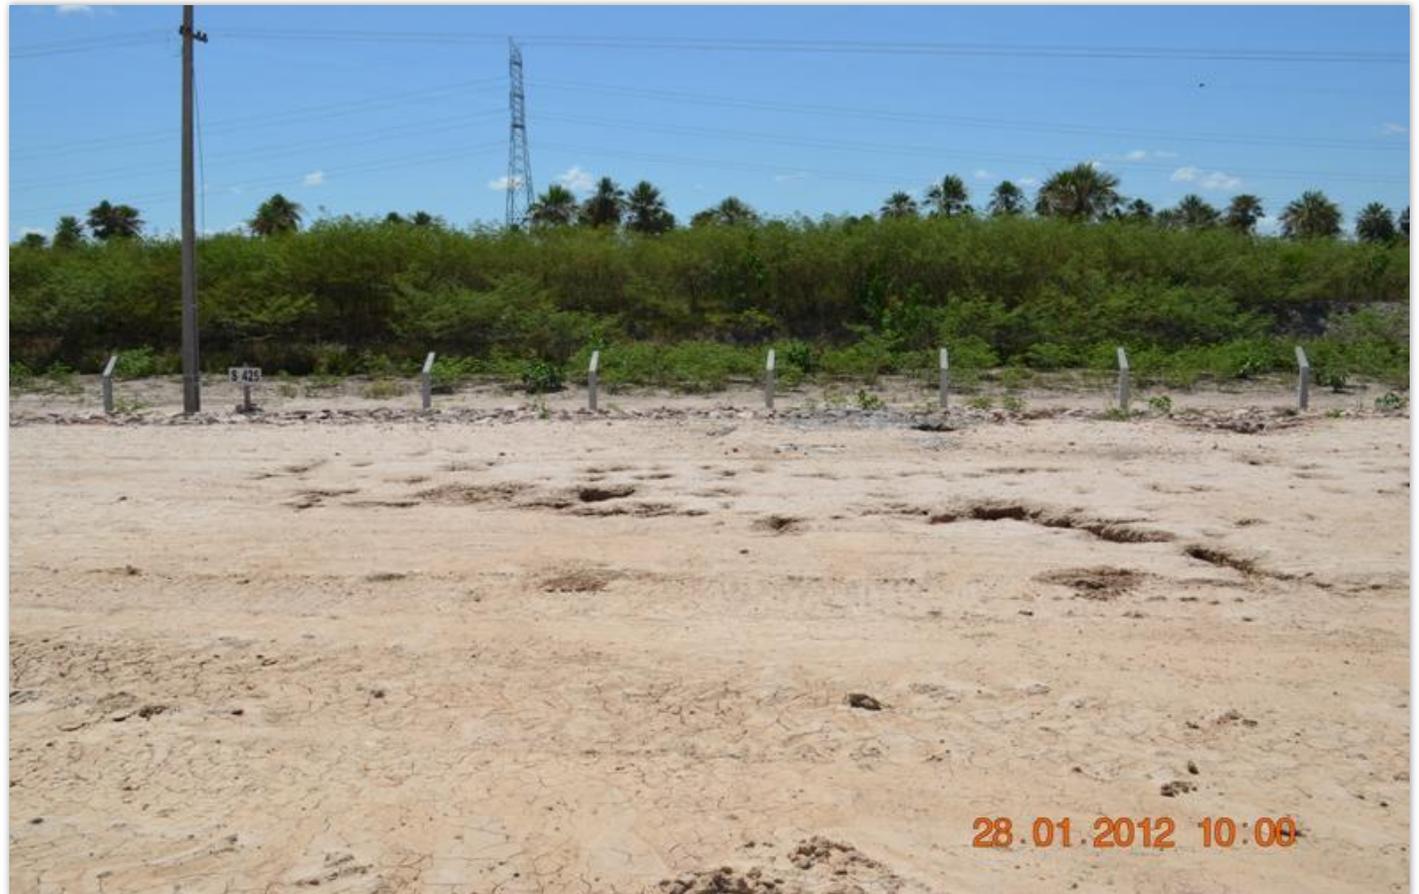
TUBIFICACIONES Y  
CÁRCAVAS

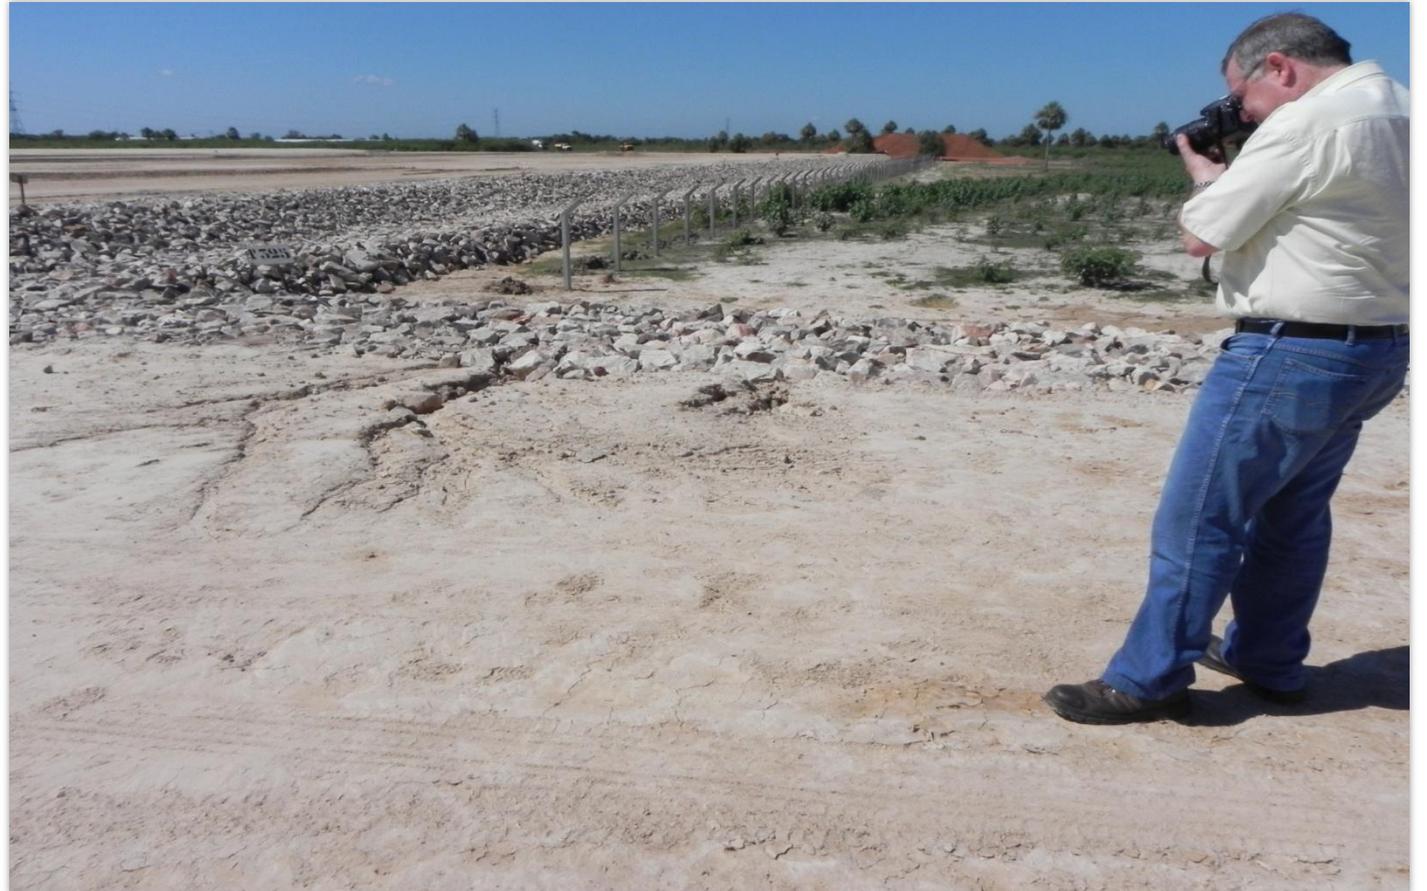
TUBIFICACIONES Y  
CÁRCAVAS

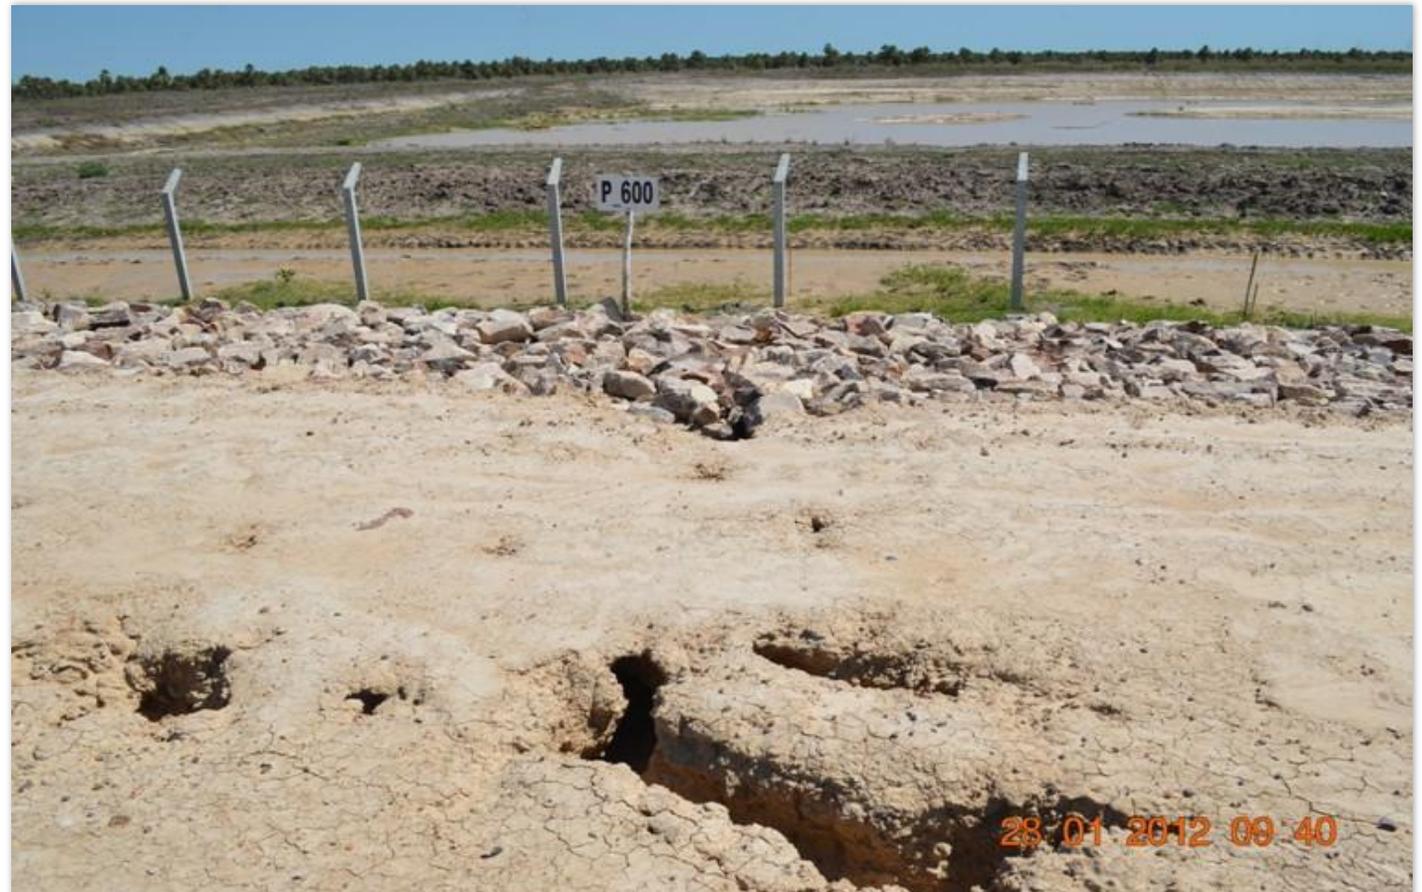
EROSIÓN  
RETRÓGRADA

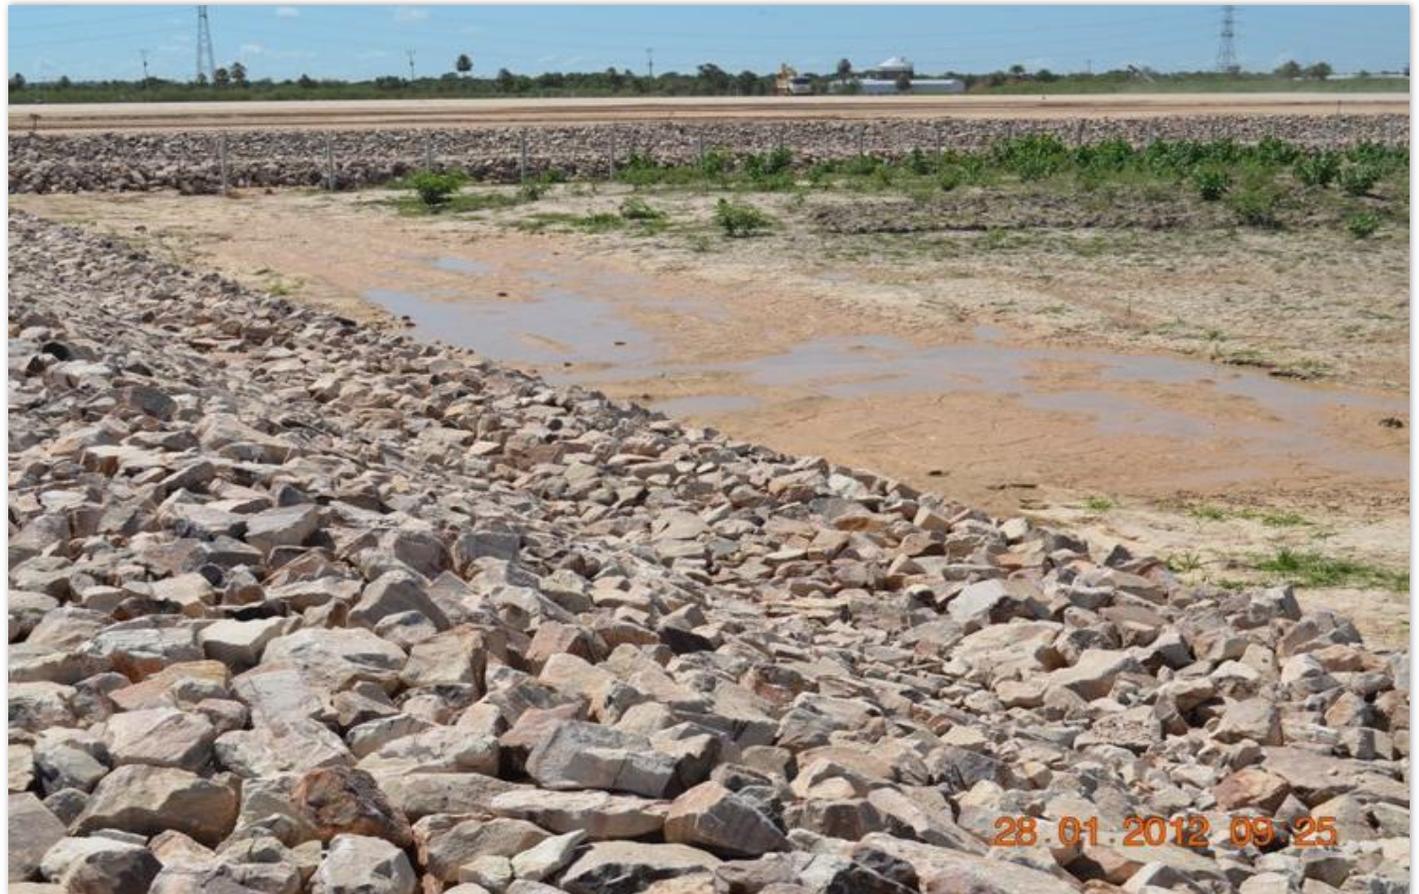
FUGA DE MATERIALES

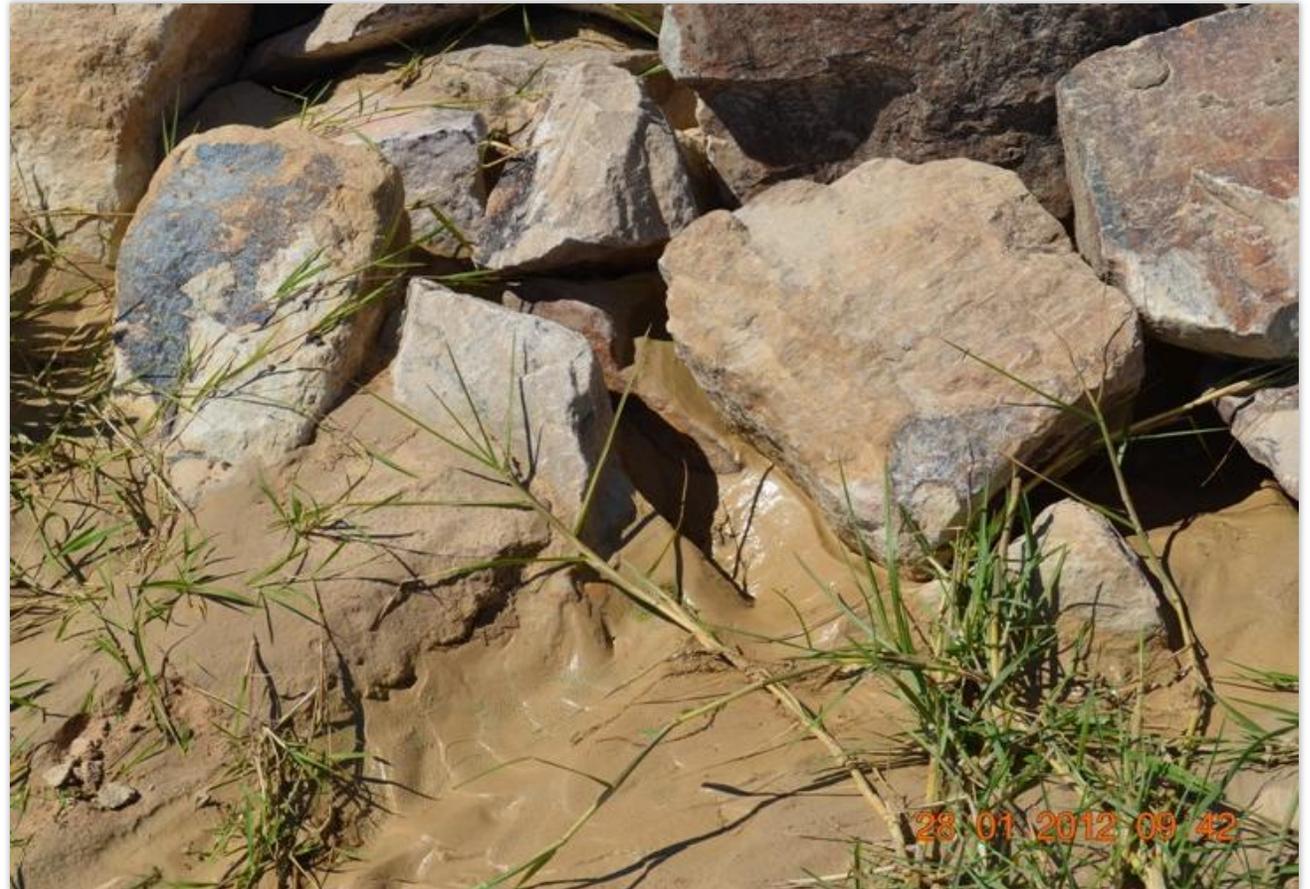
FUGA DE MATERIALES

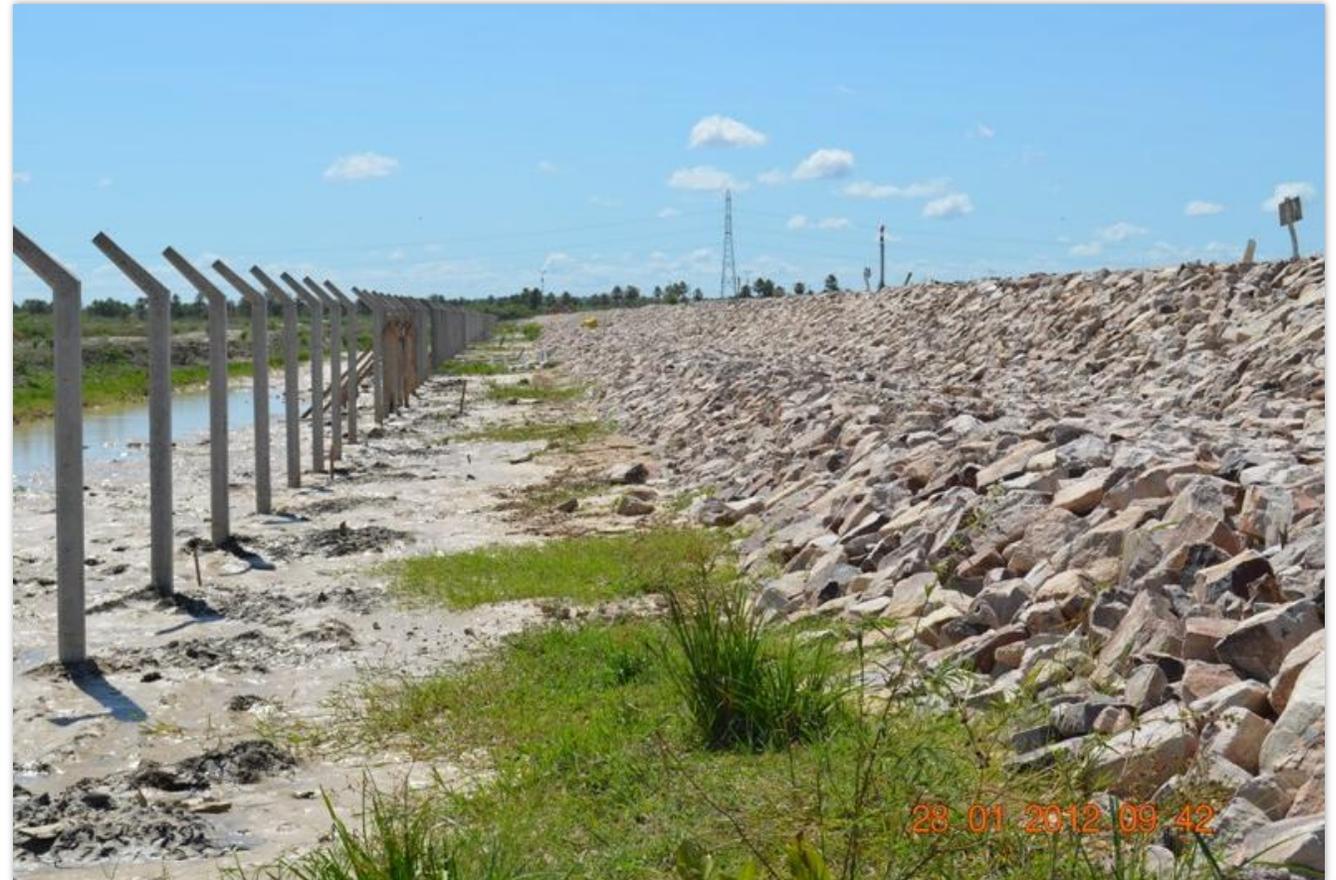
FUGA Y DEPOSICIÓN  
DE MATERIALES

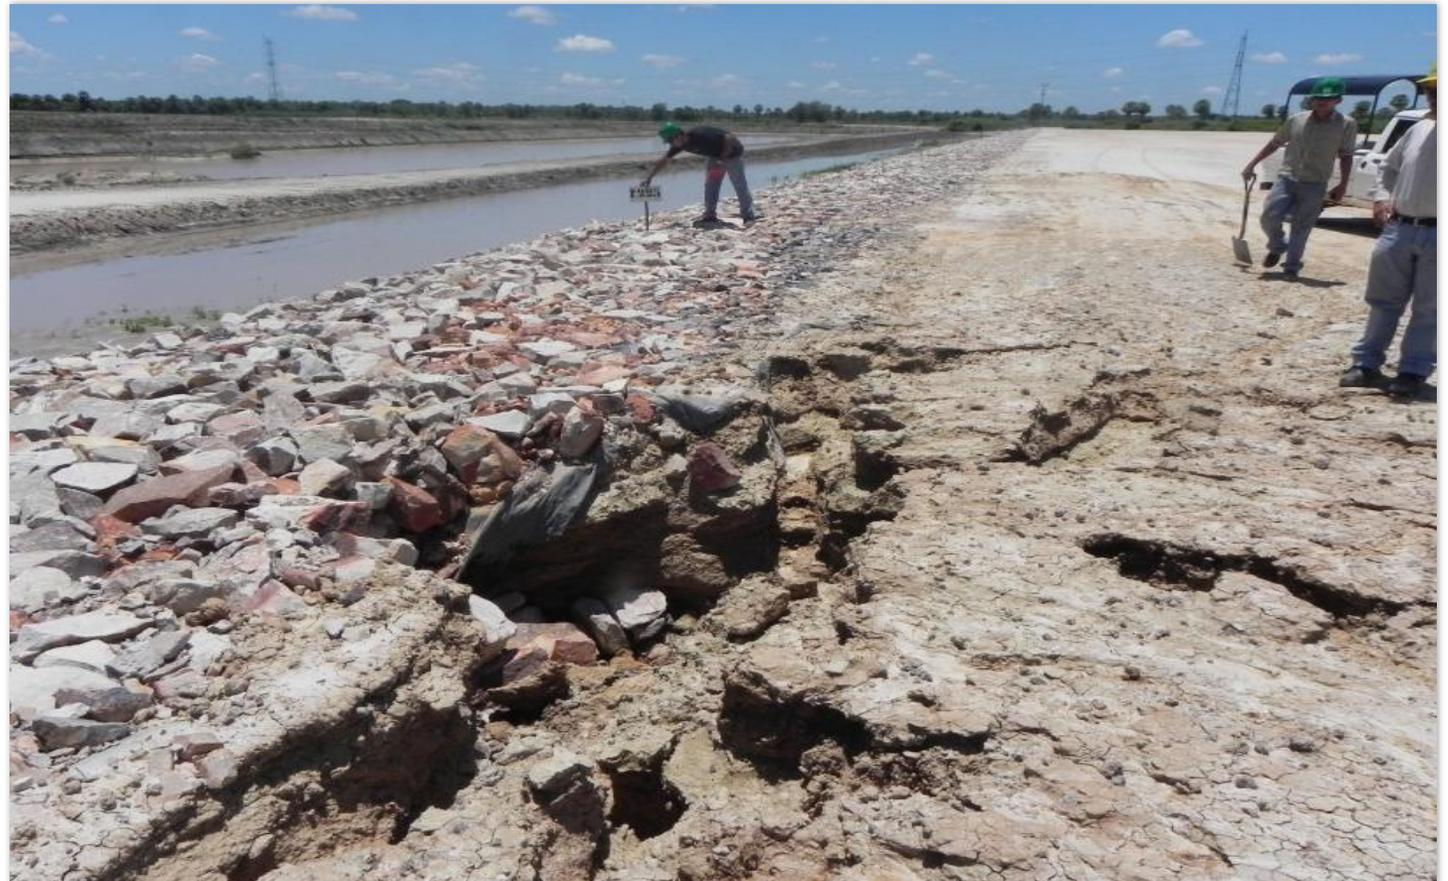
TUBIFICACIONES

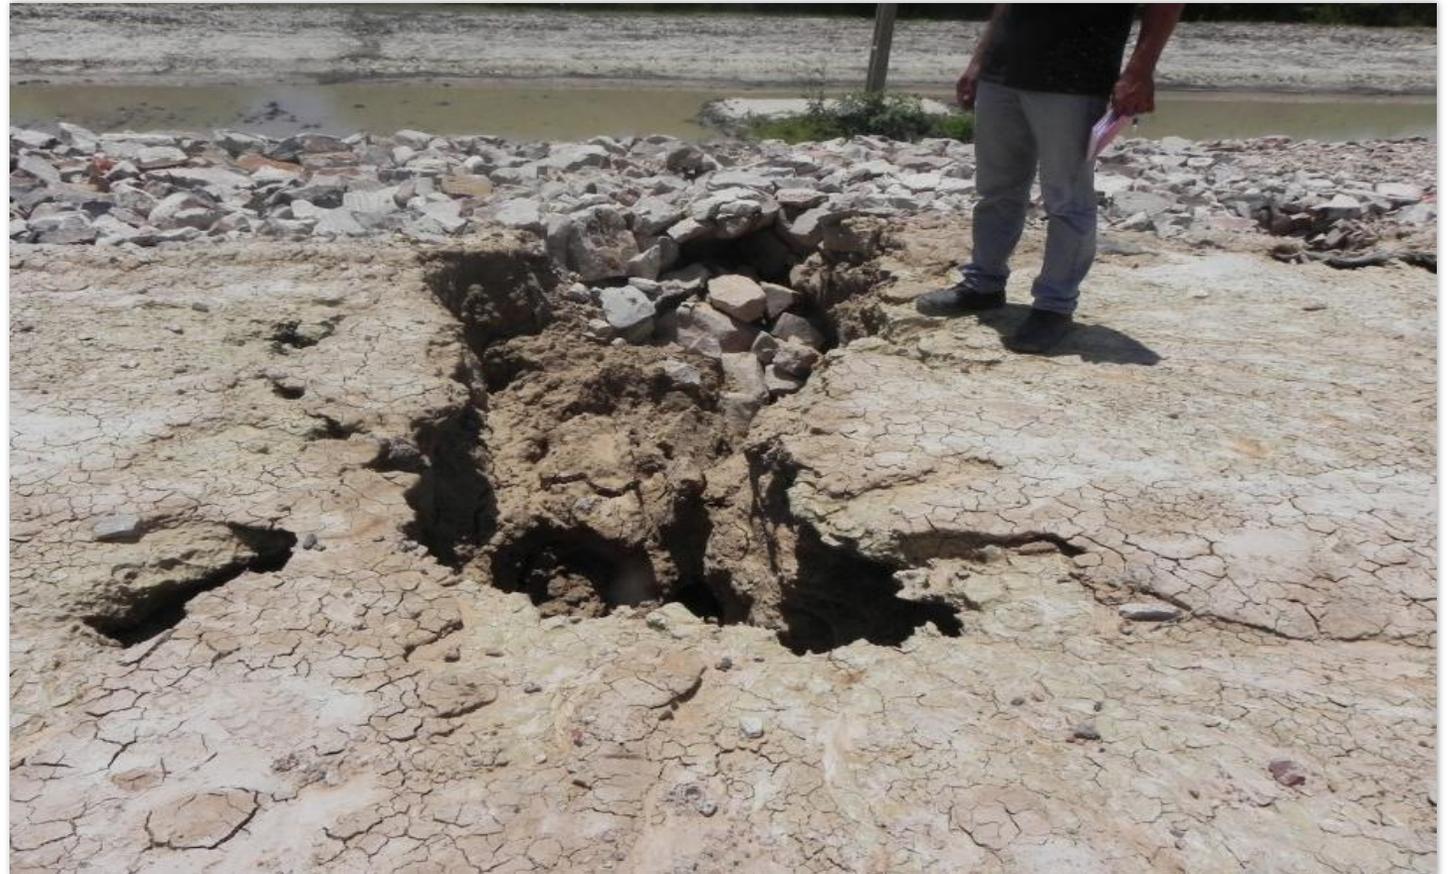
TUBIFICACIONES

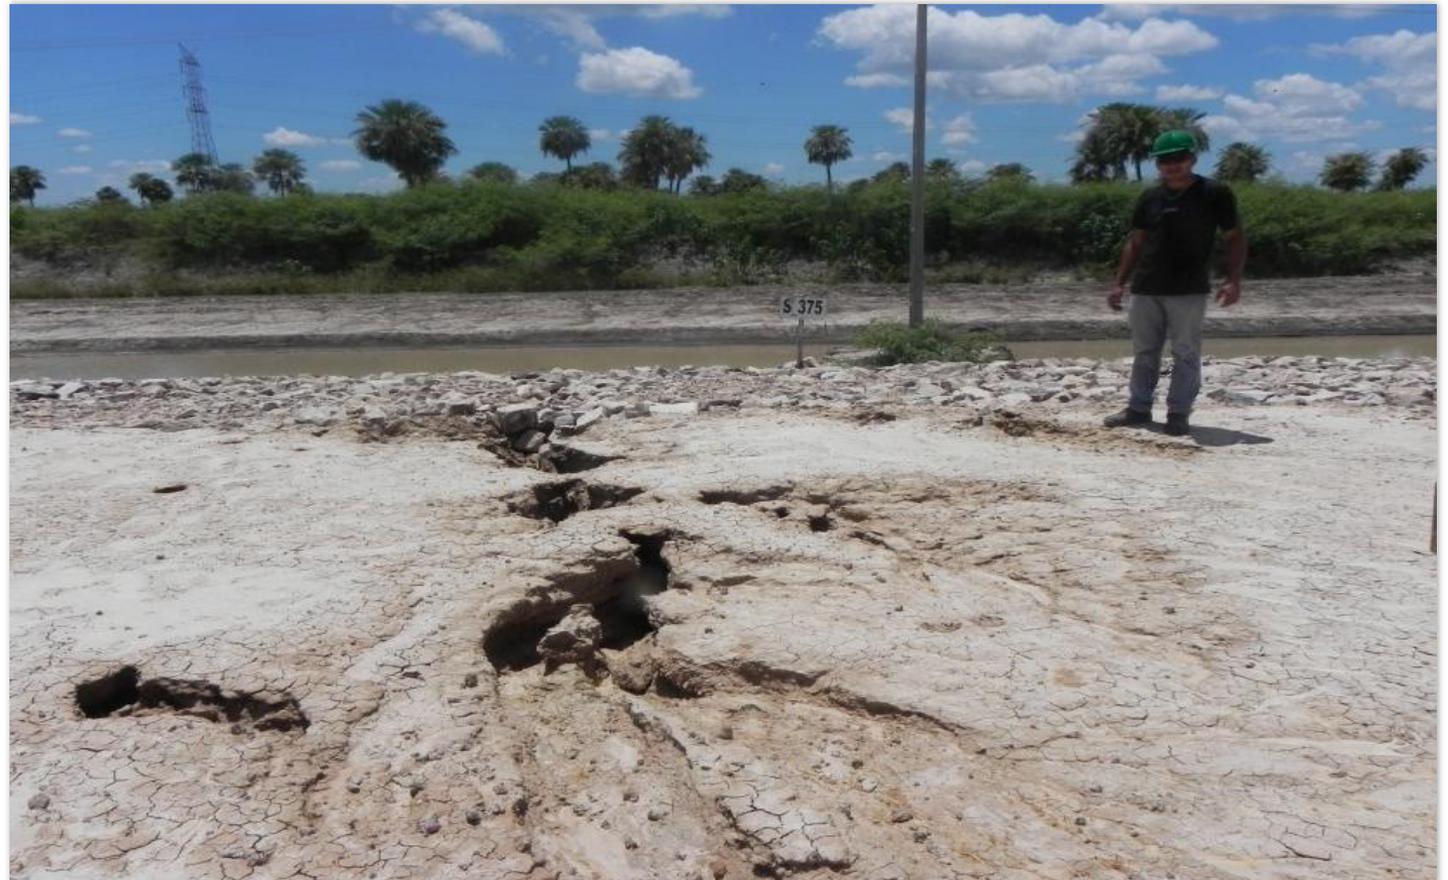
TUBIFICACIONES

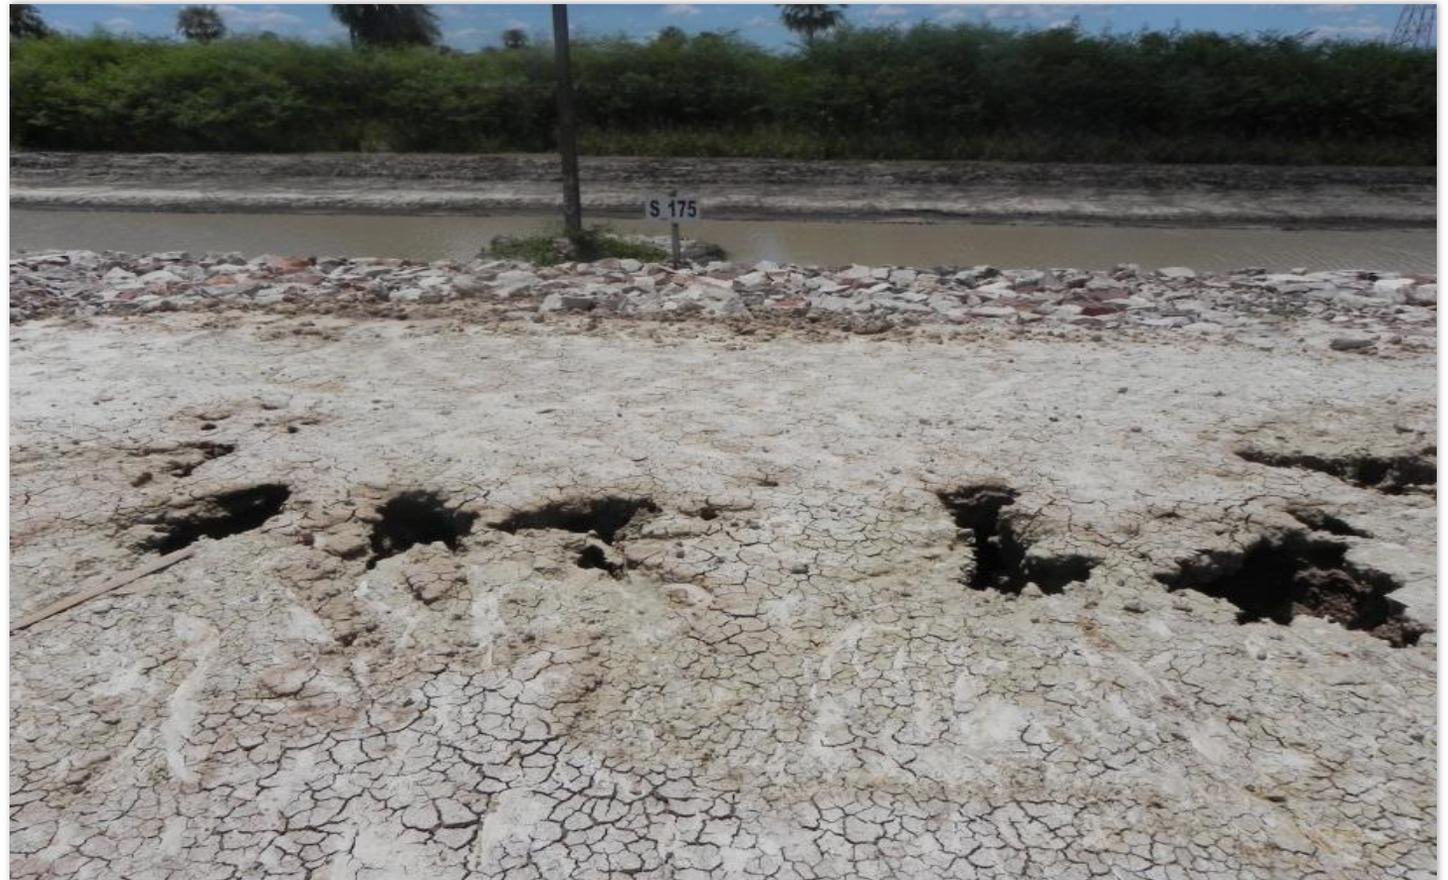
TUBIFICACIONES

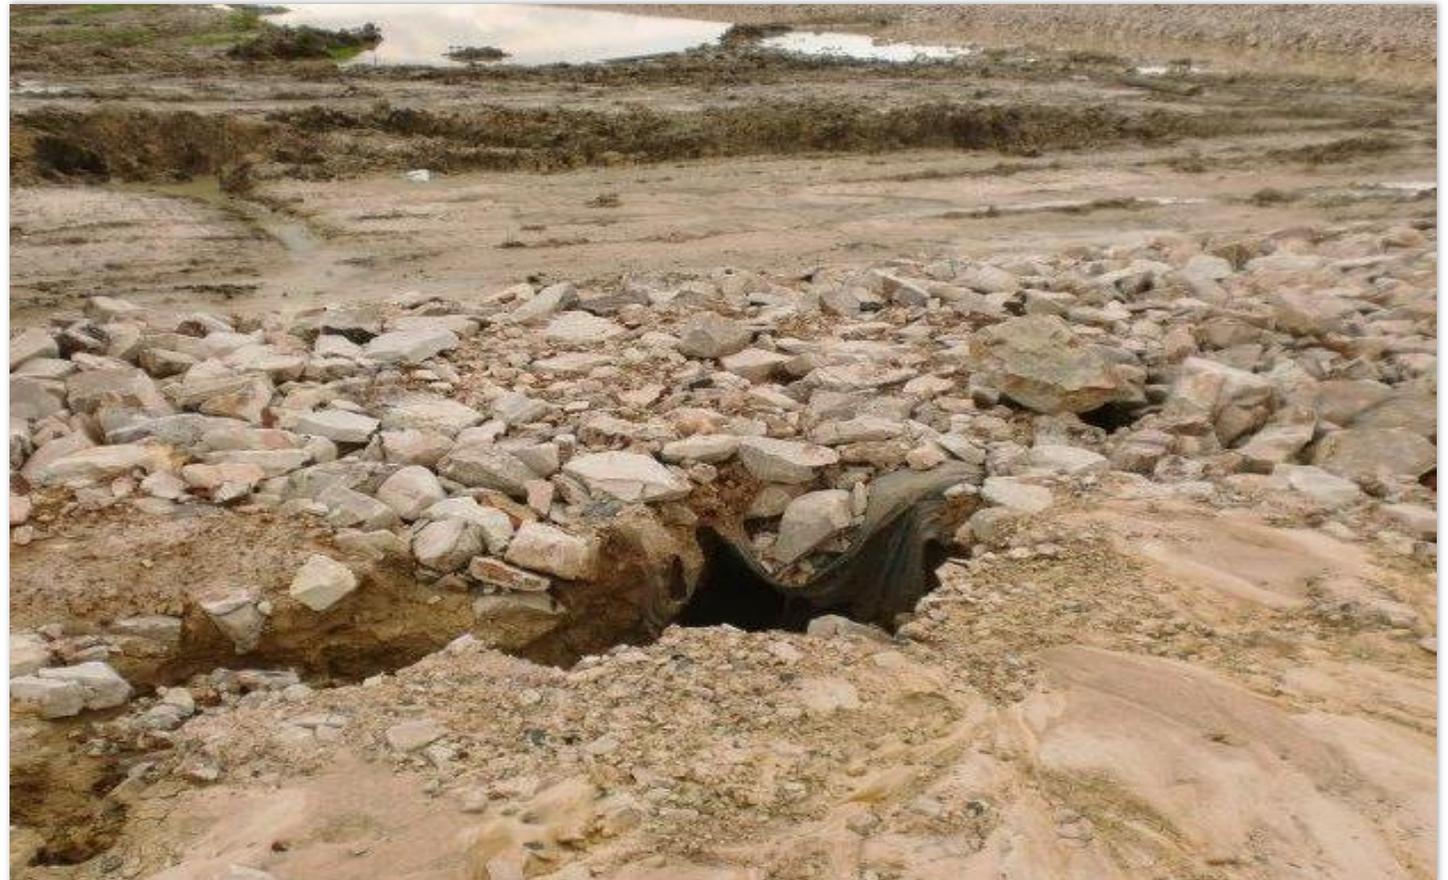
TUBIFICACIONES

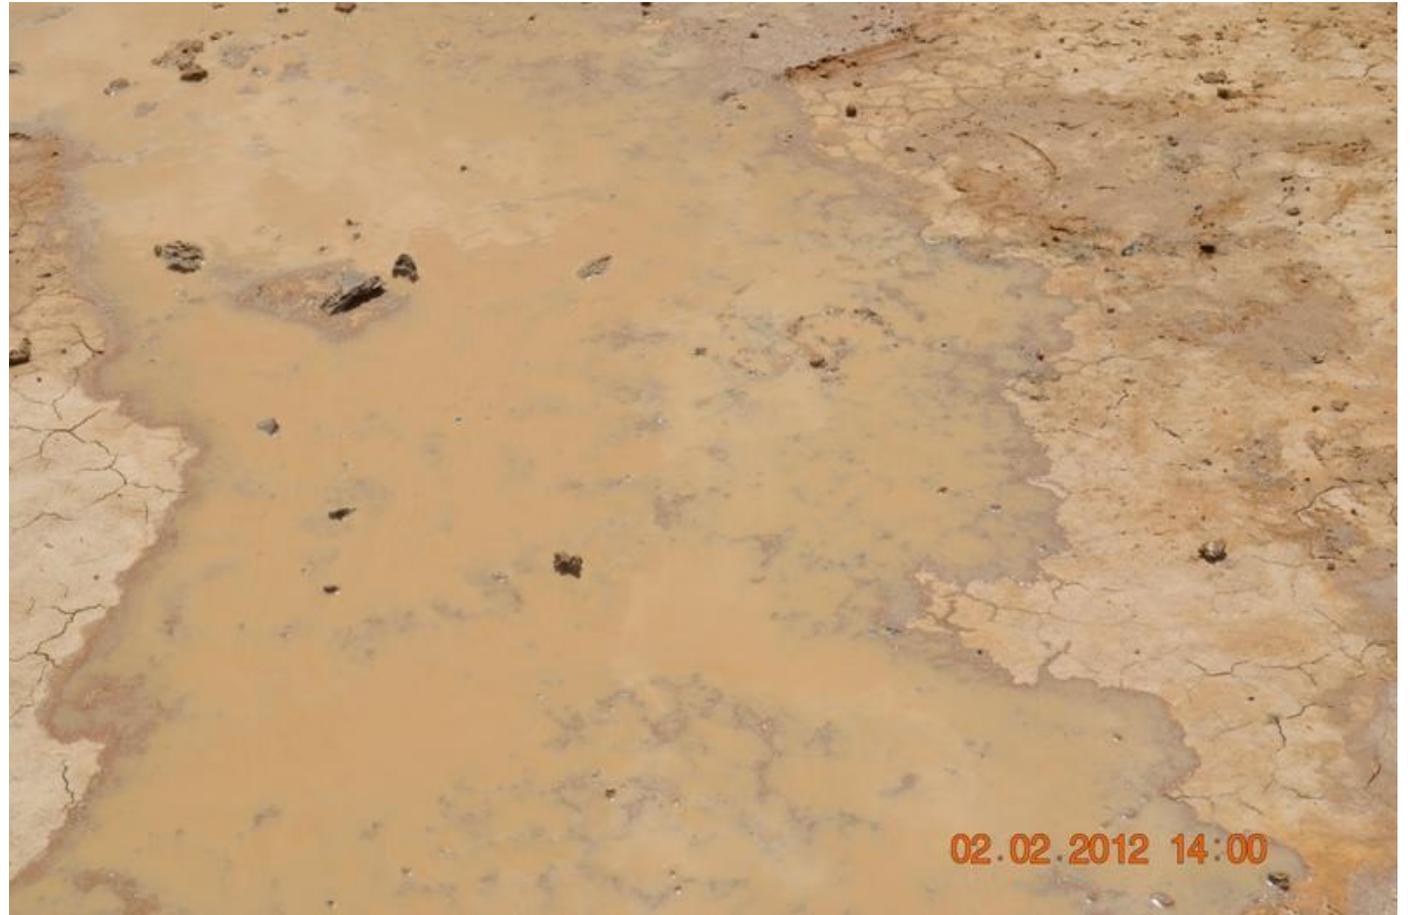
EFFECTO DEL AGUA  
EN EL SUELO

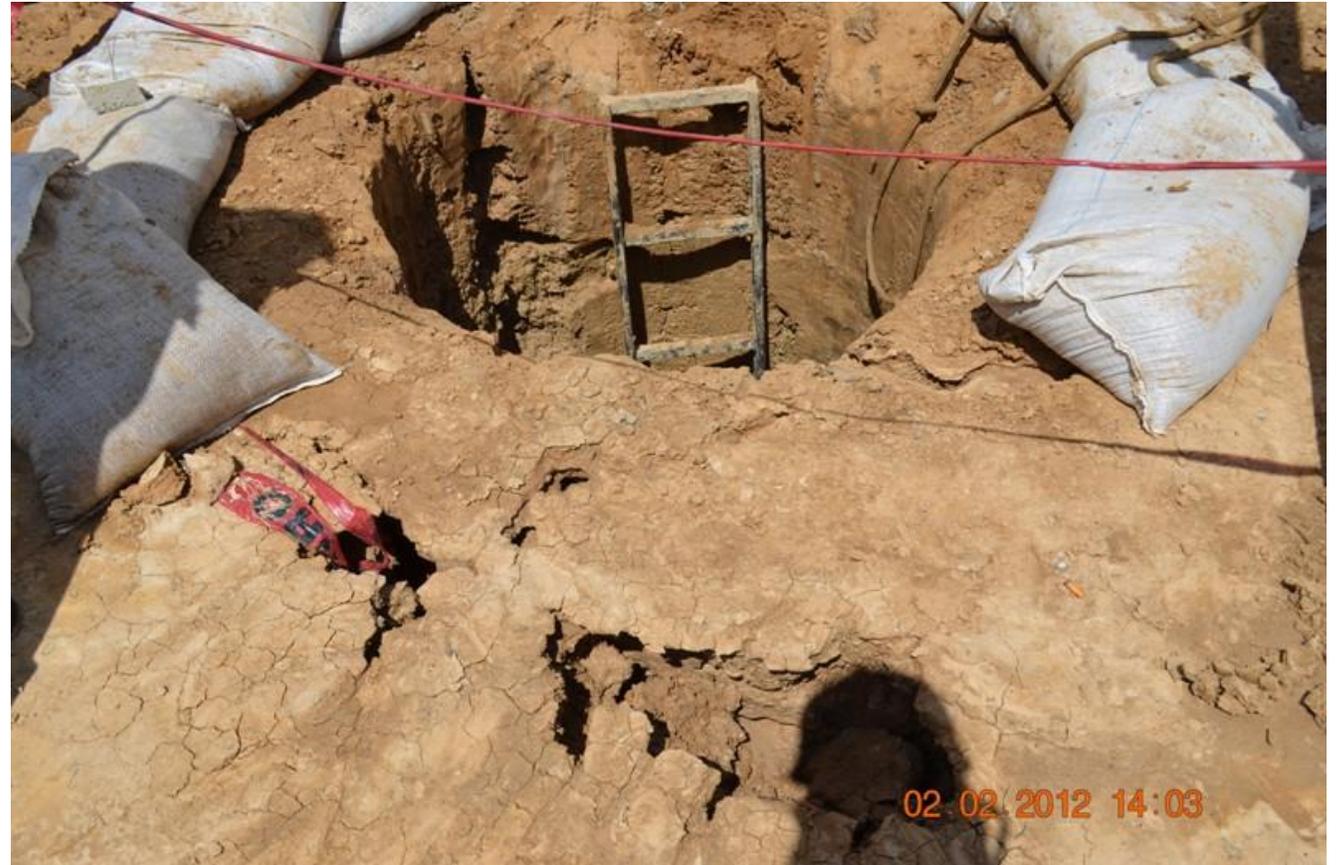
EROSIÓN Y FALLA EN  
EXCAVACIÓN DE  
CIMENTACIONES

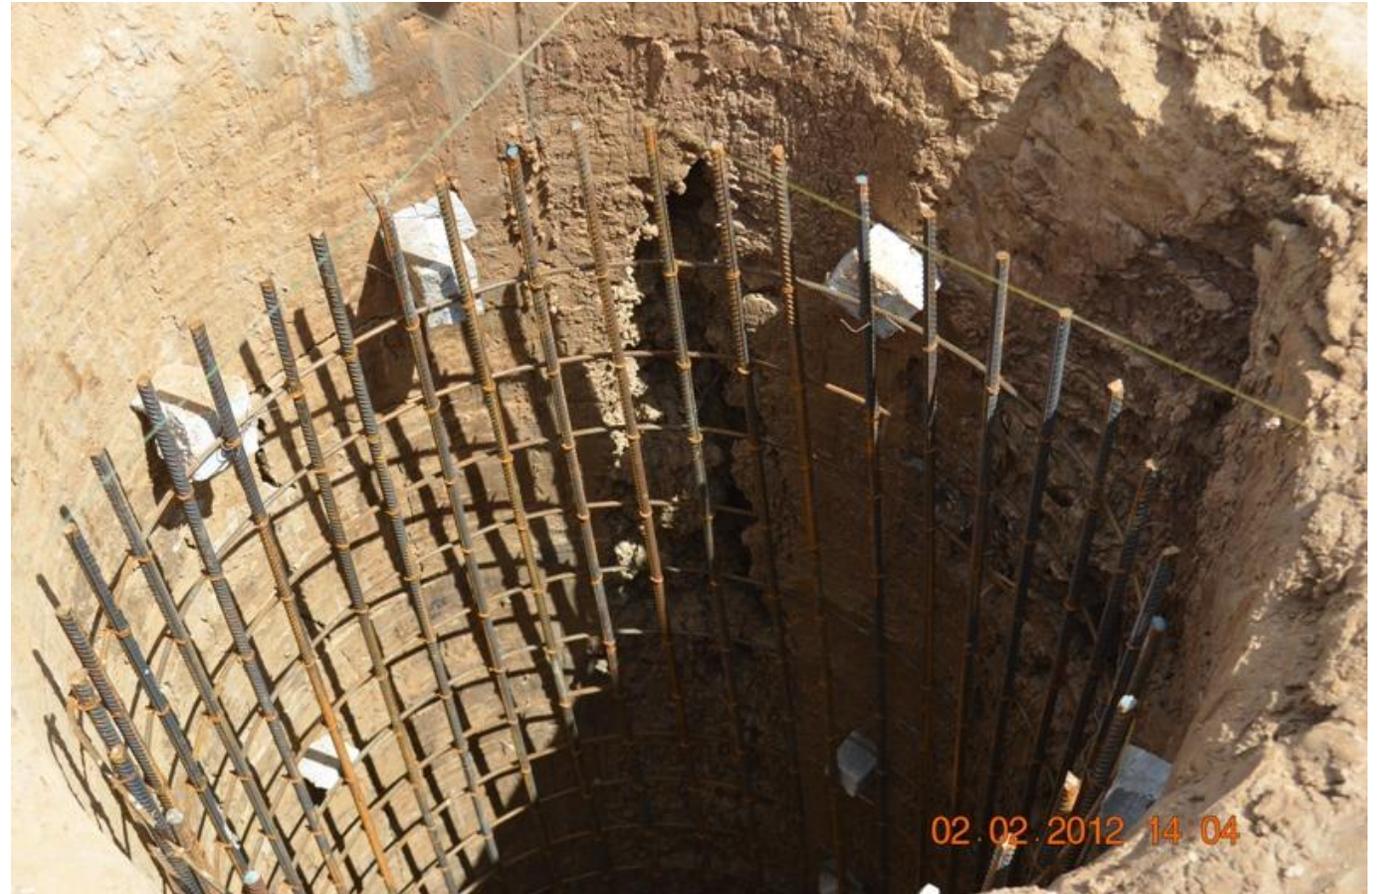
EROSIÓN Y FALLA EN  
EXCAVACIÓN DE  
CIMENTACIONES

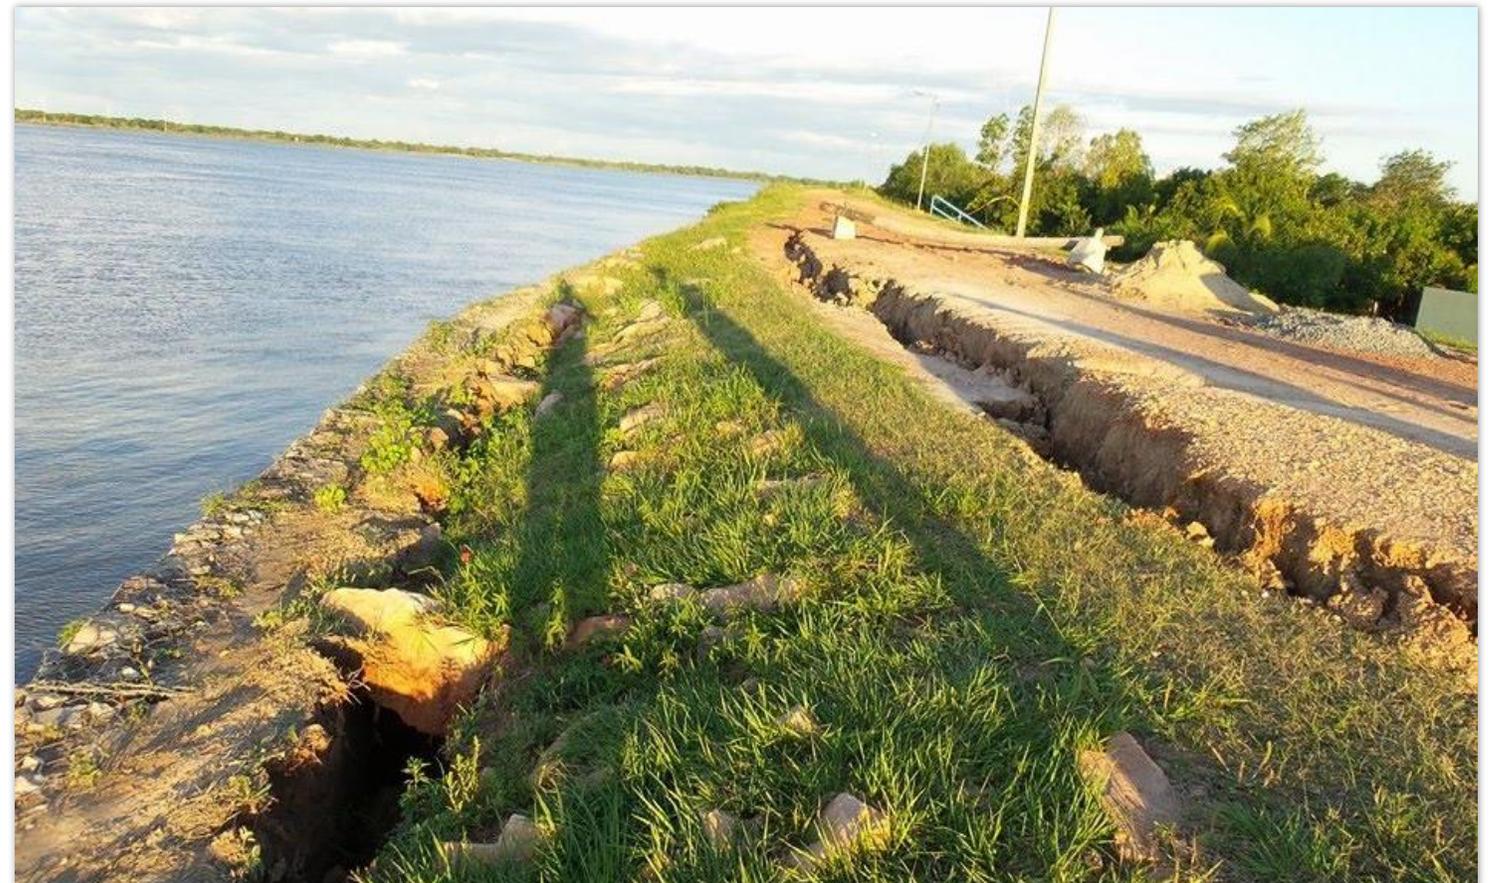
FALLA DE MURO

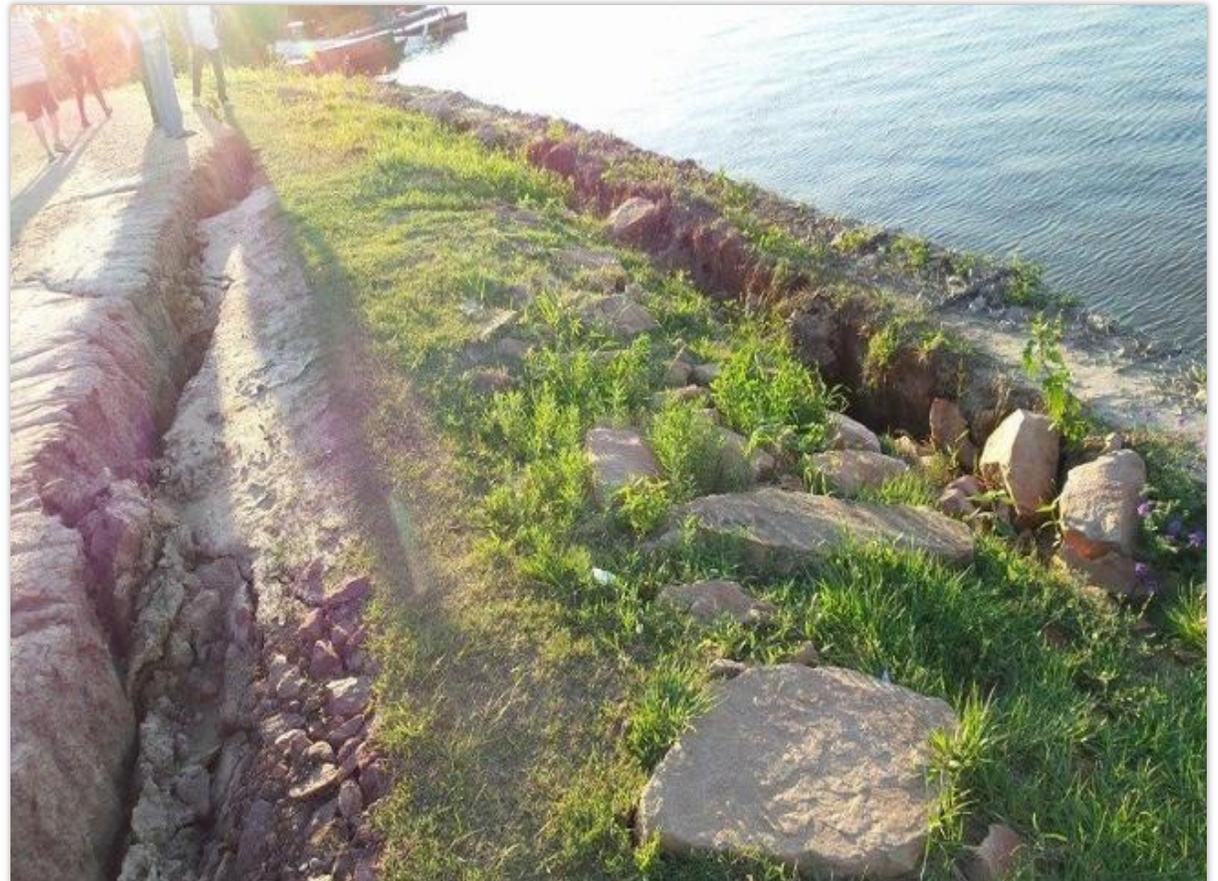
FALLA DE MURO

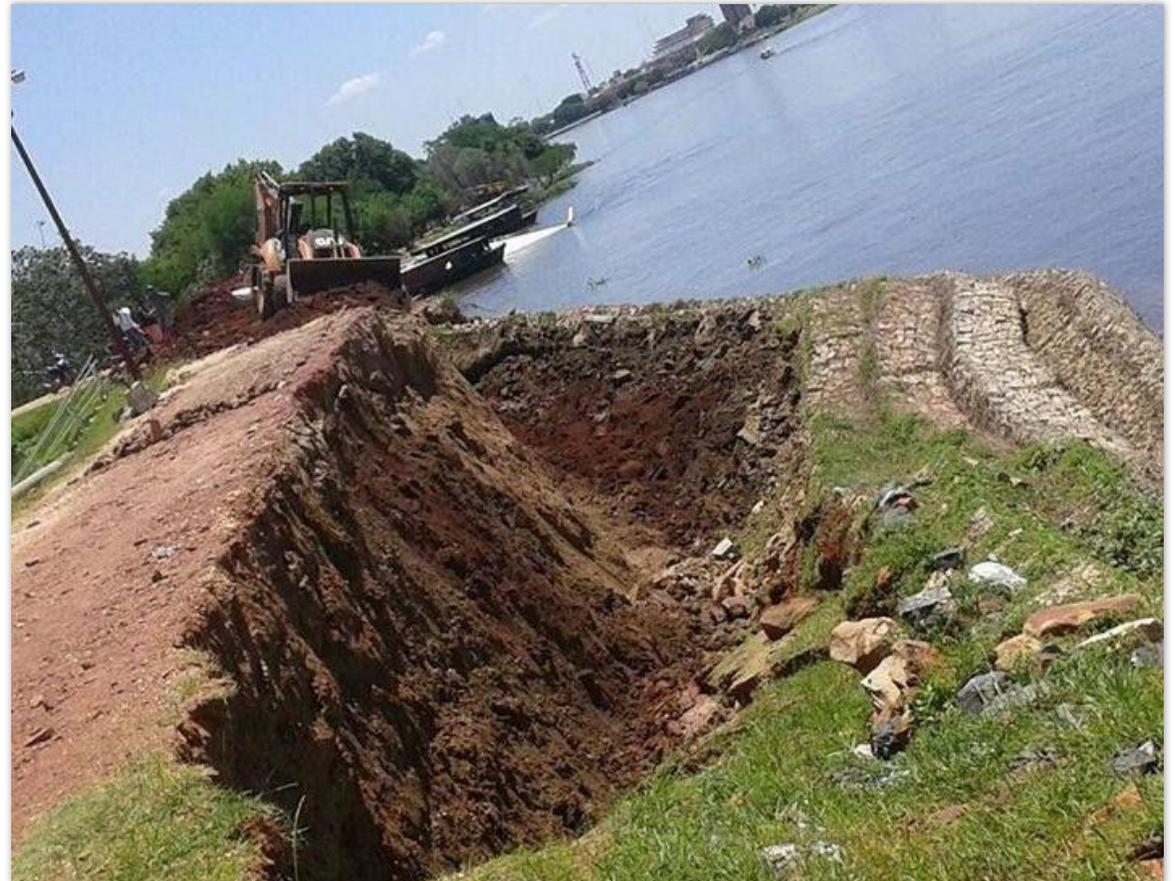
FALLA DE MURO
