# CASOS HISTÓRICOS

*CONGRESO SUELOS DISPERSIVOS Y SULFATADOS*

*APC – SPG -ASUNCIÓN – OCTUBRE 2.019*

*Ing. Felipe Ramírez Cantero – Ing. Cesar López Bosio*

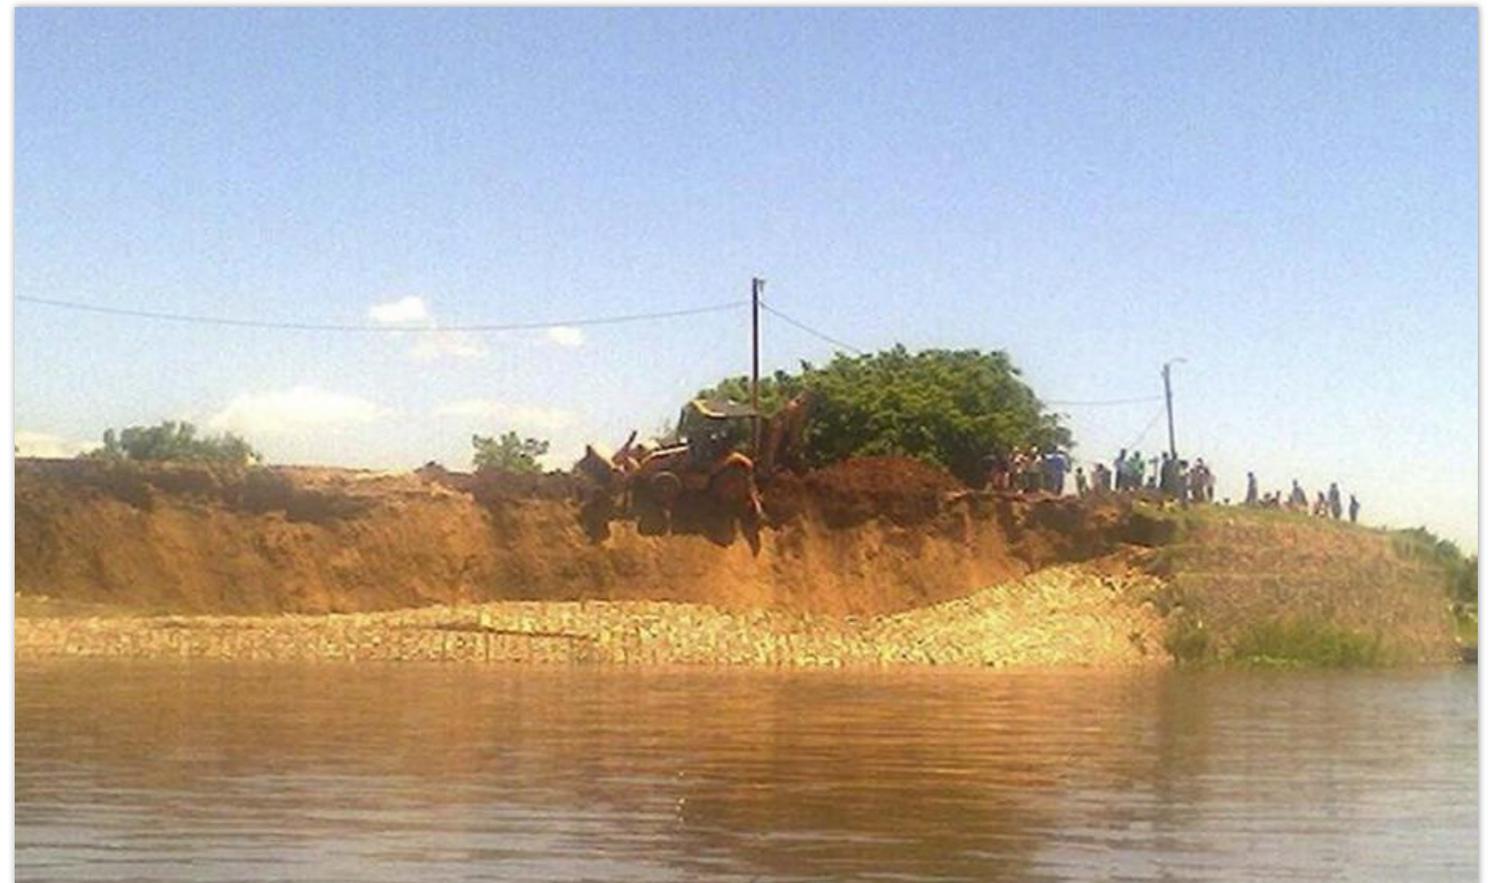
FALLA DE MURO

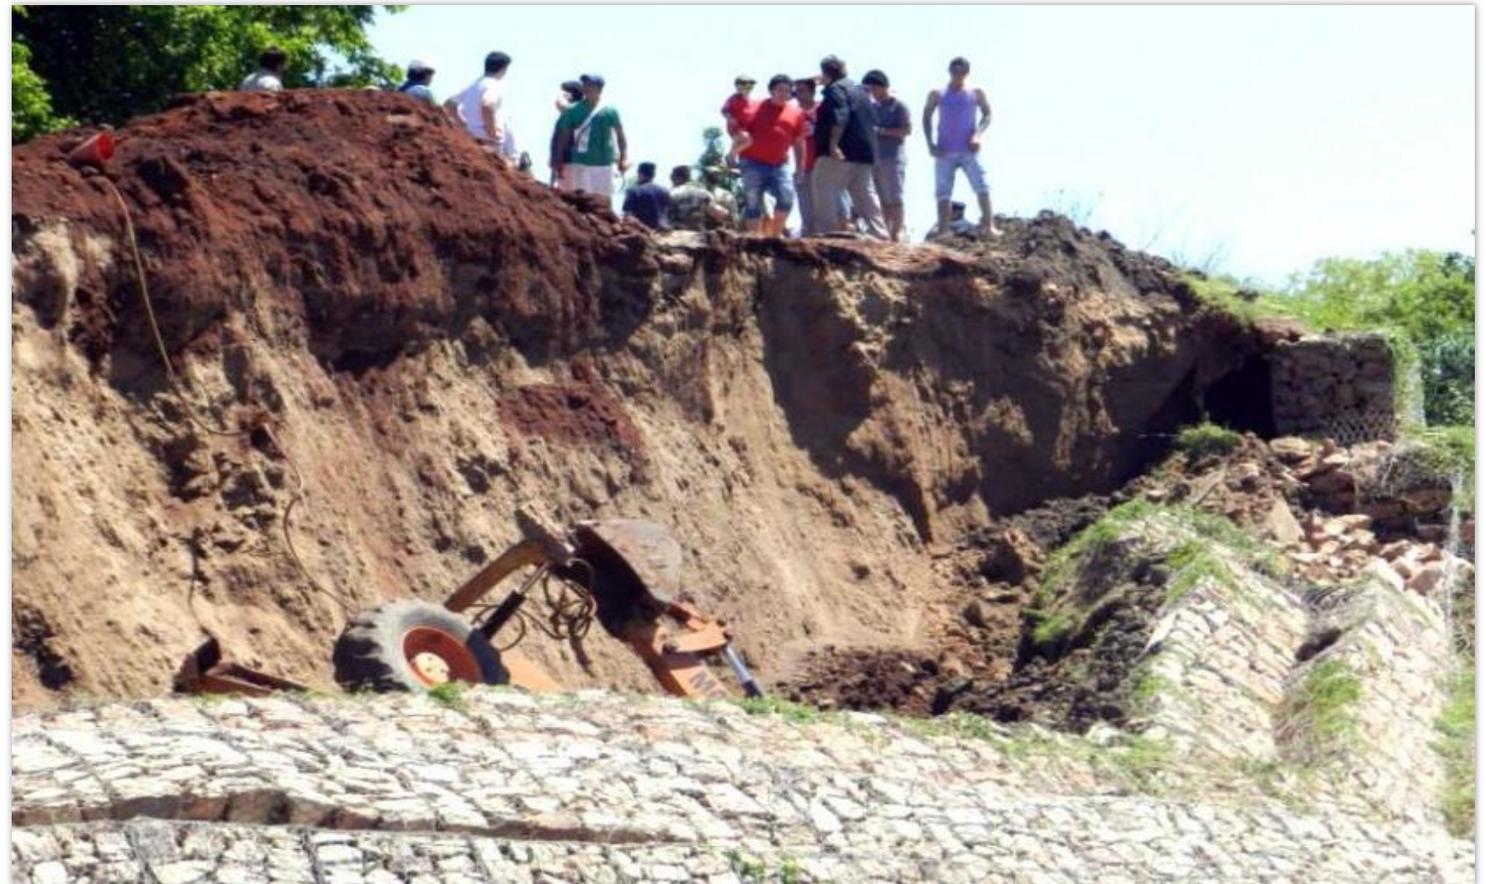
FALLA DE MURO

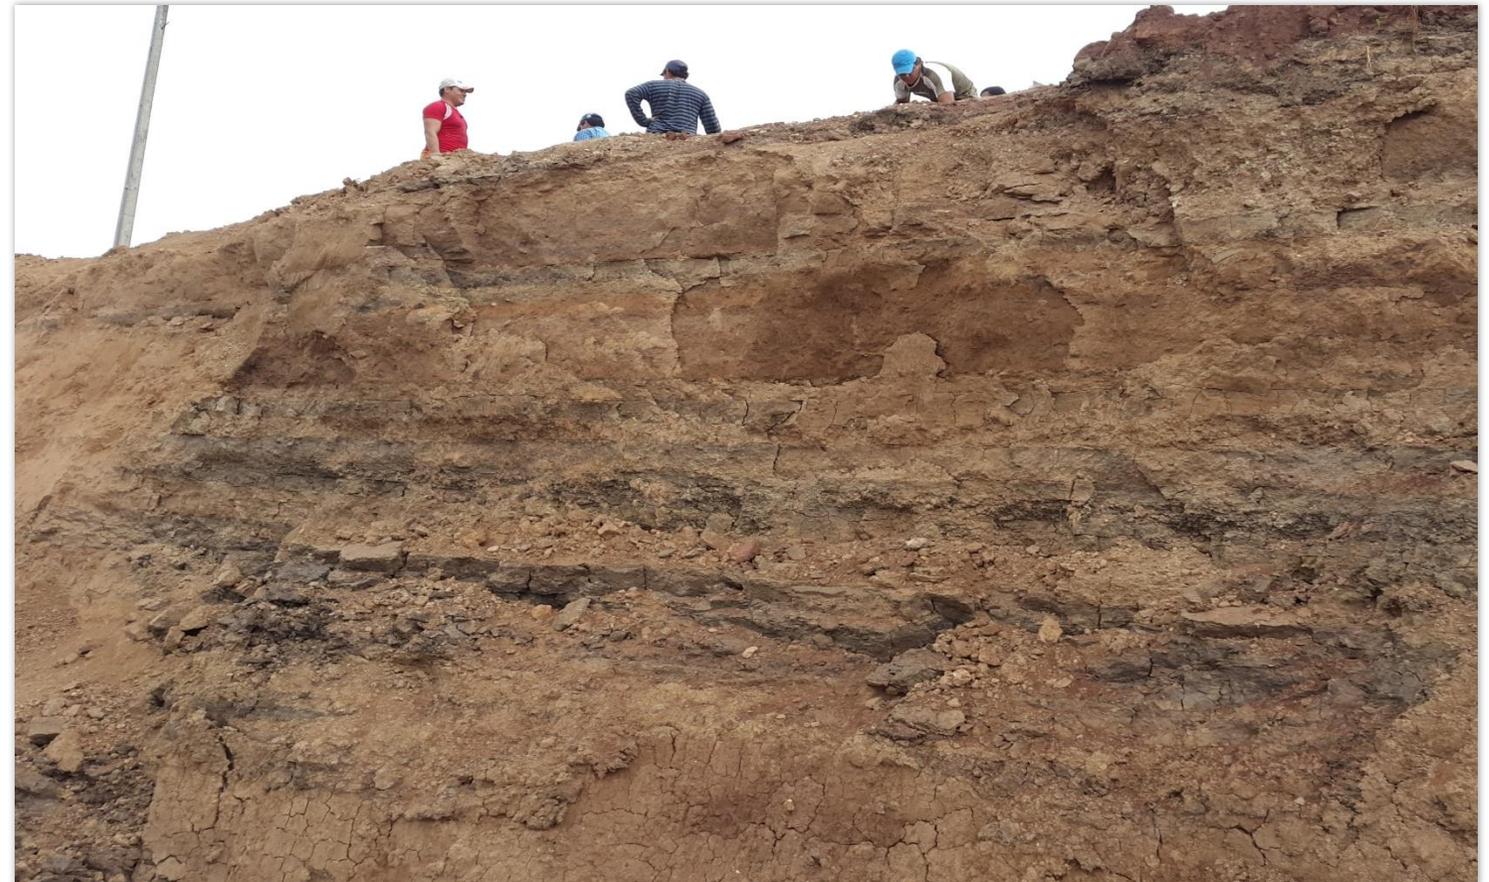
FALLA DE MURO

DEFICIENTE  
COMPACTACIÓN  
2014

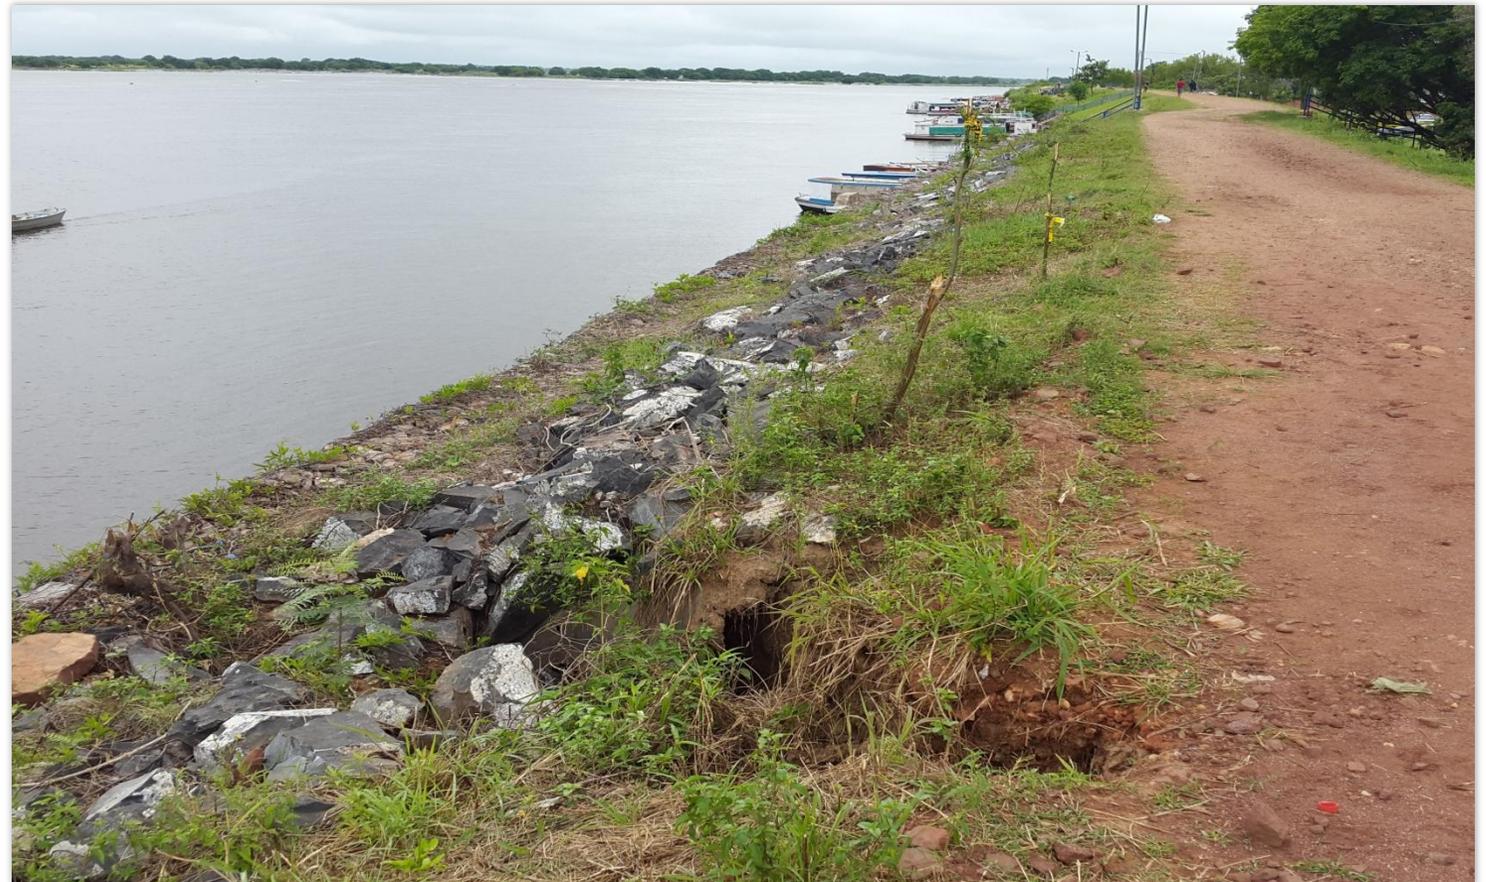
FALLA DE MURO

CÁRCAVAS  
2014

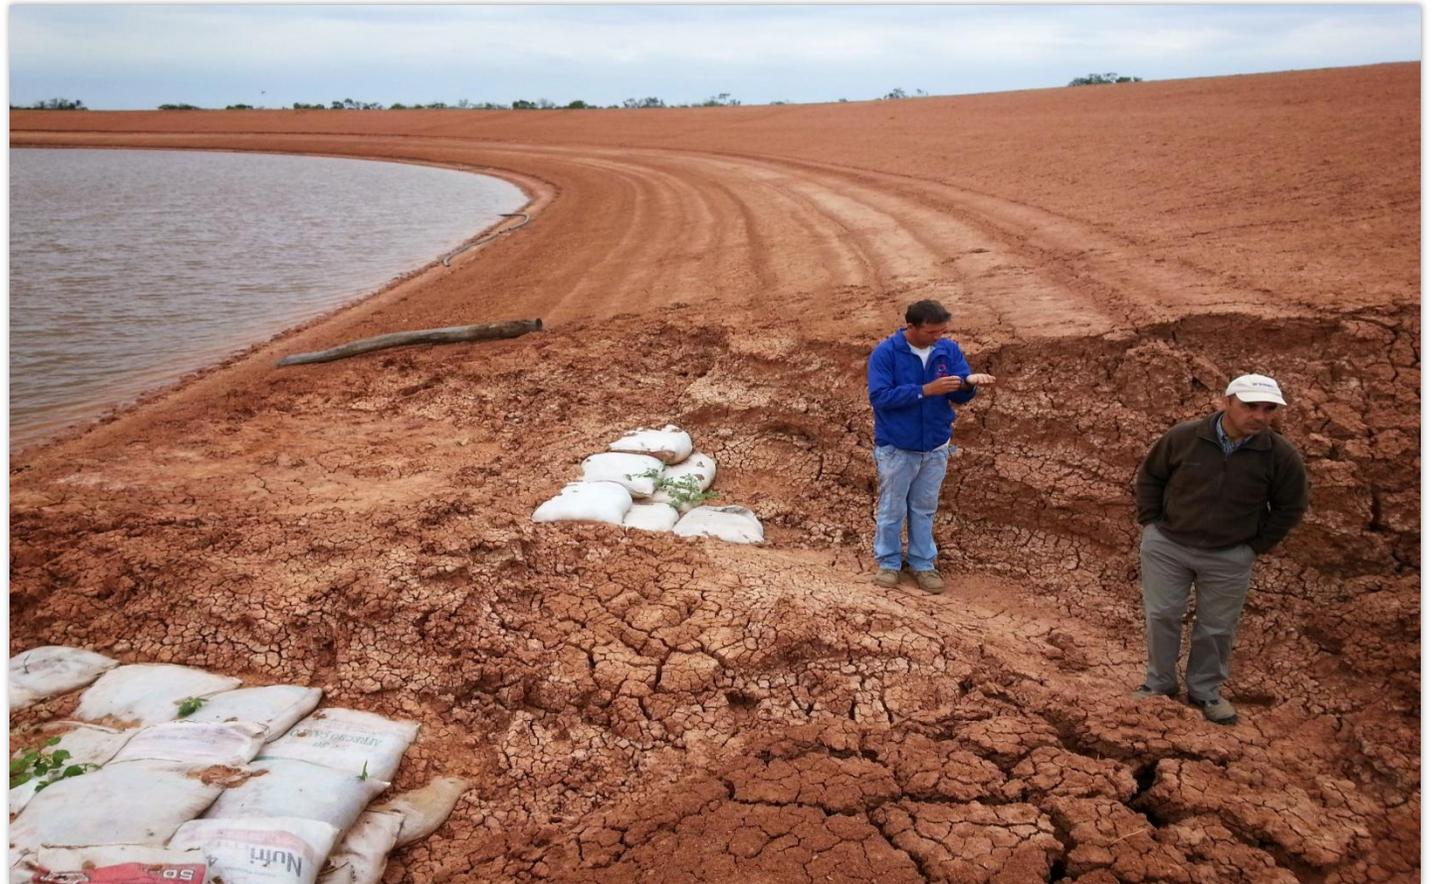
FALLA SÚBITA POR  
TUBIFICACIÓN

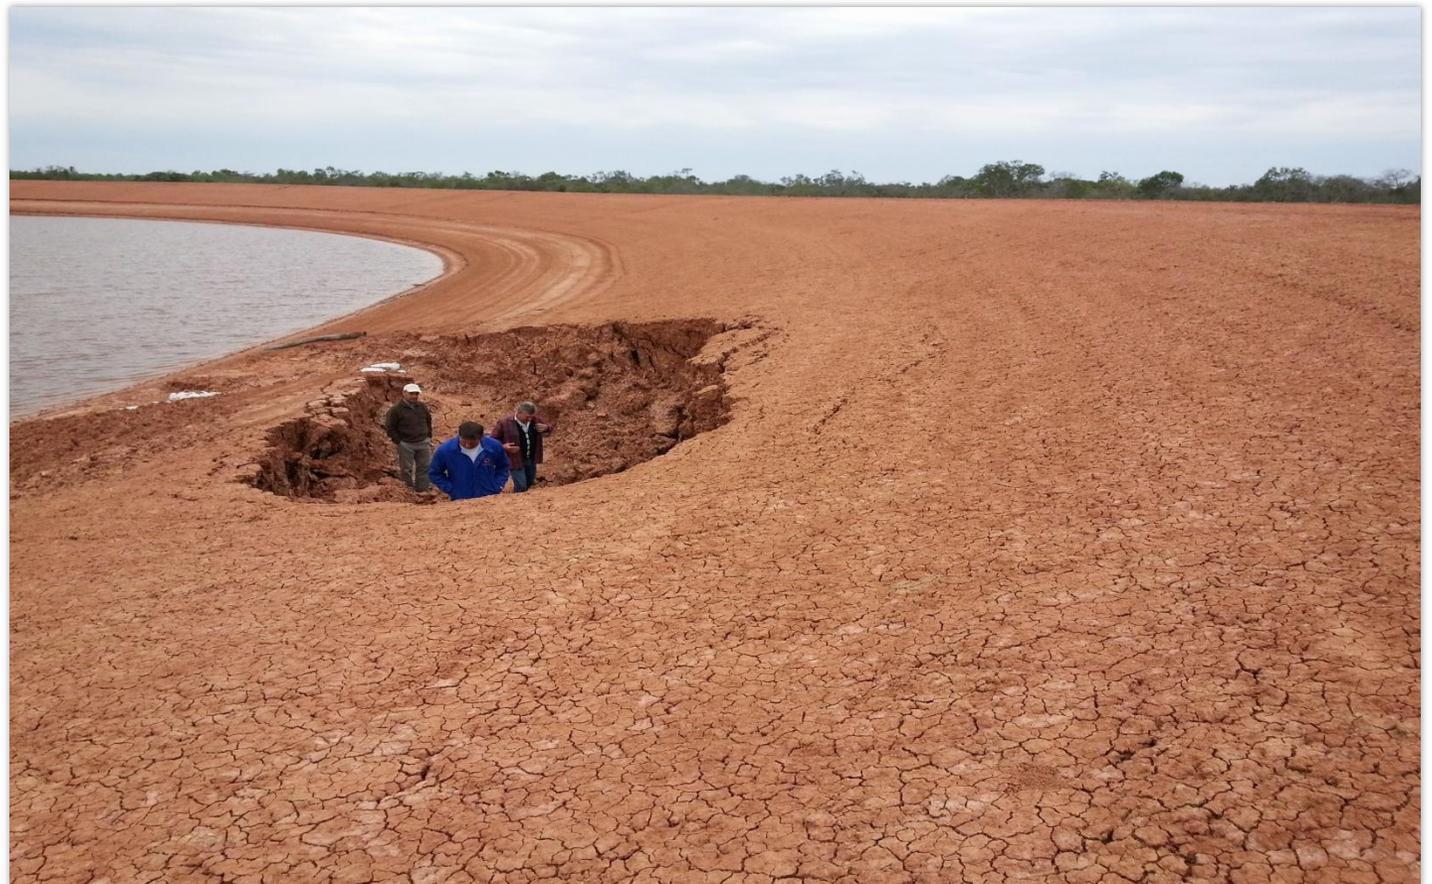
FALLA SÚBITA POR  
TUBIFICACIÓN

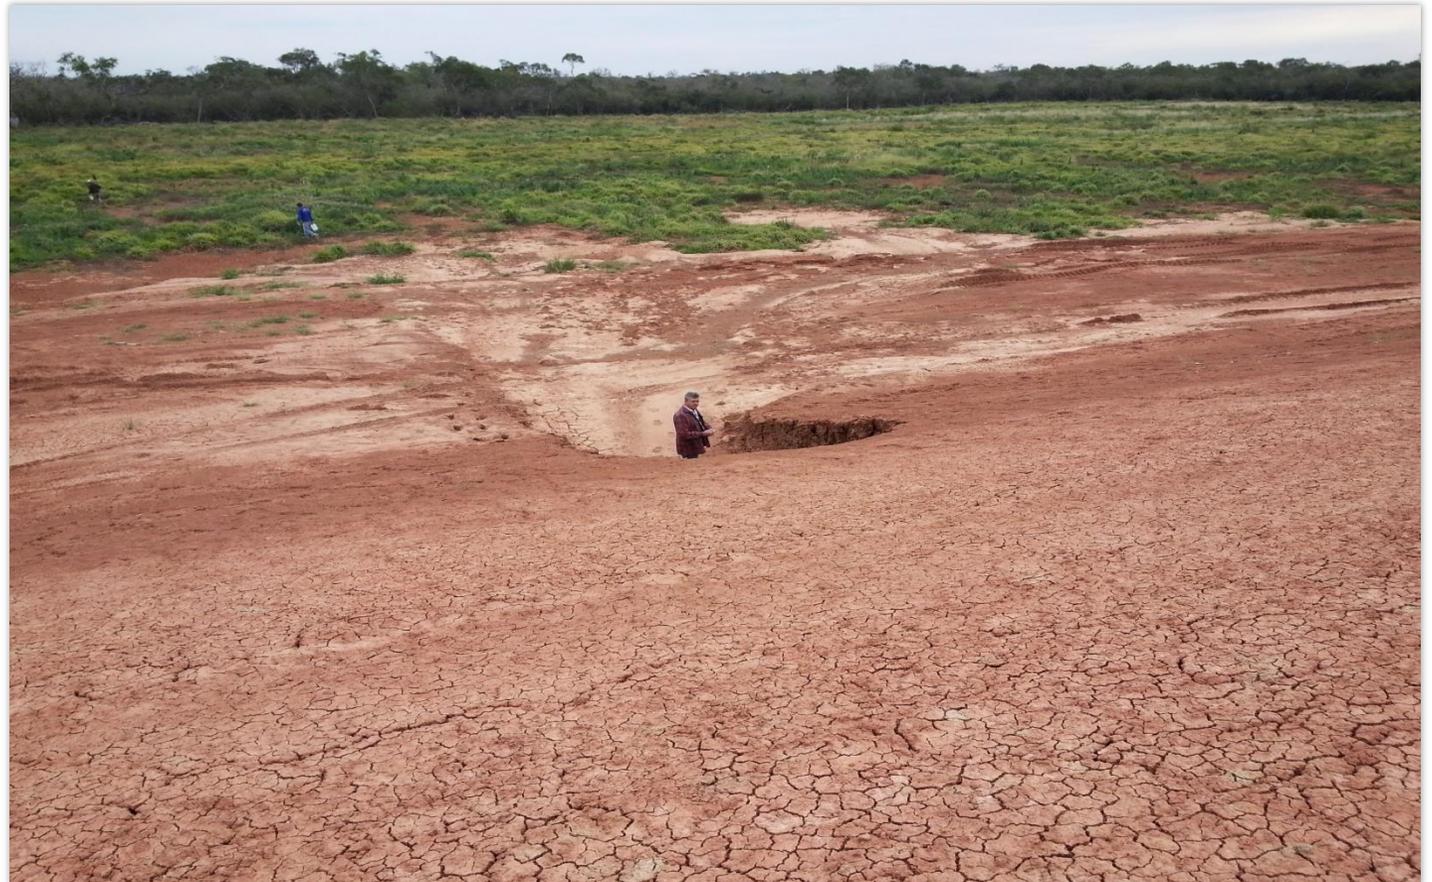
FALLA SÚBITA POR  
TUBIFICACIÓN

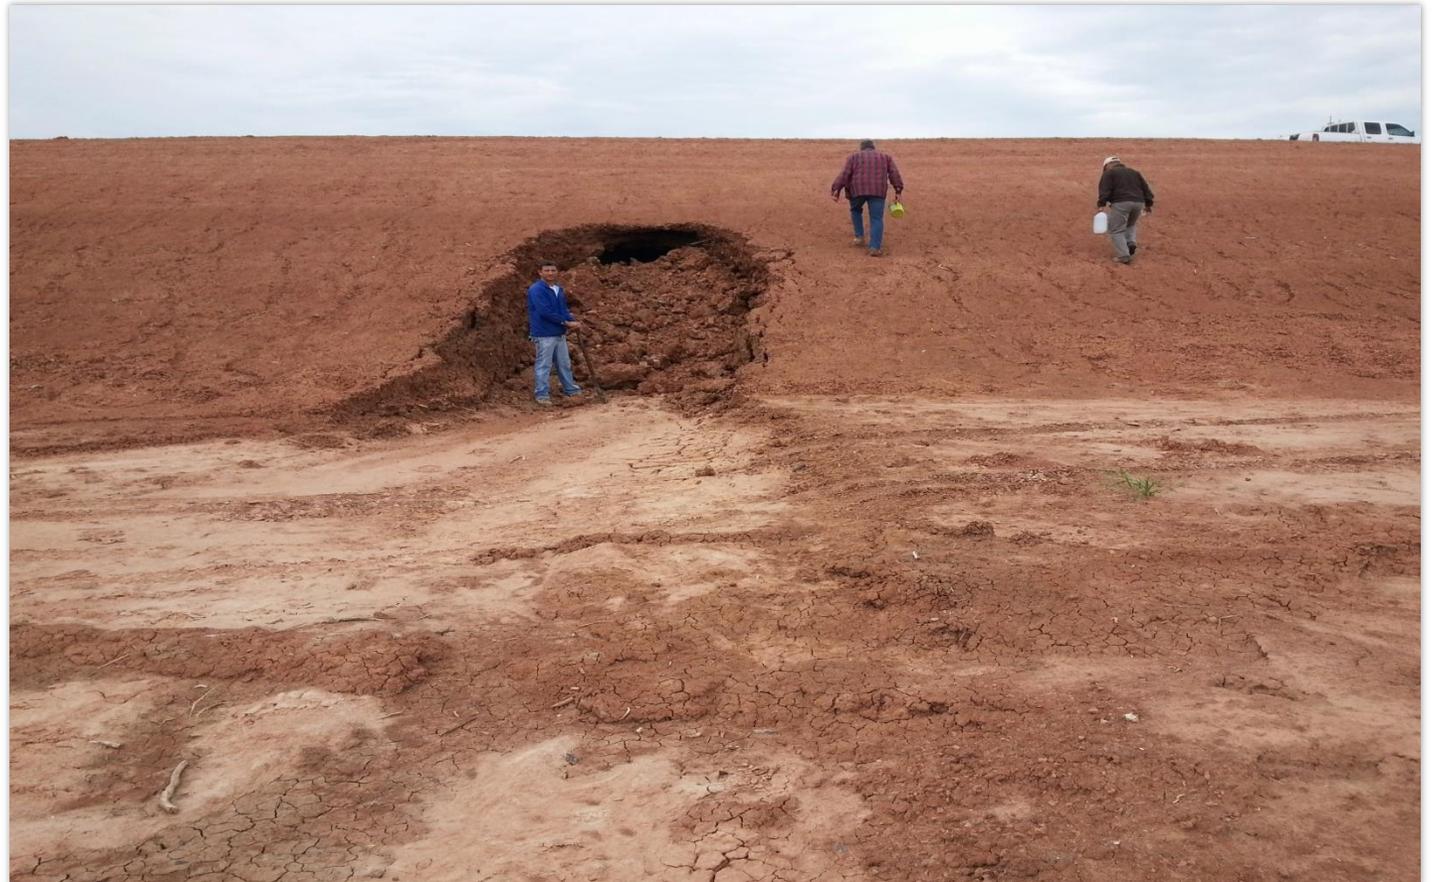
FALLA SÚBITA POR  
TUBIFICACIÓN

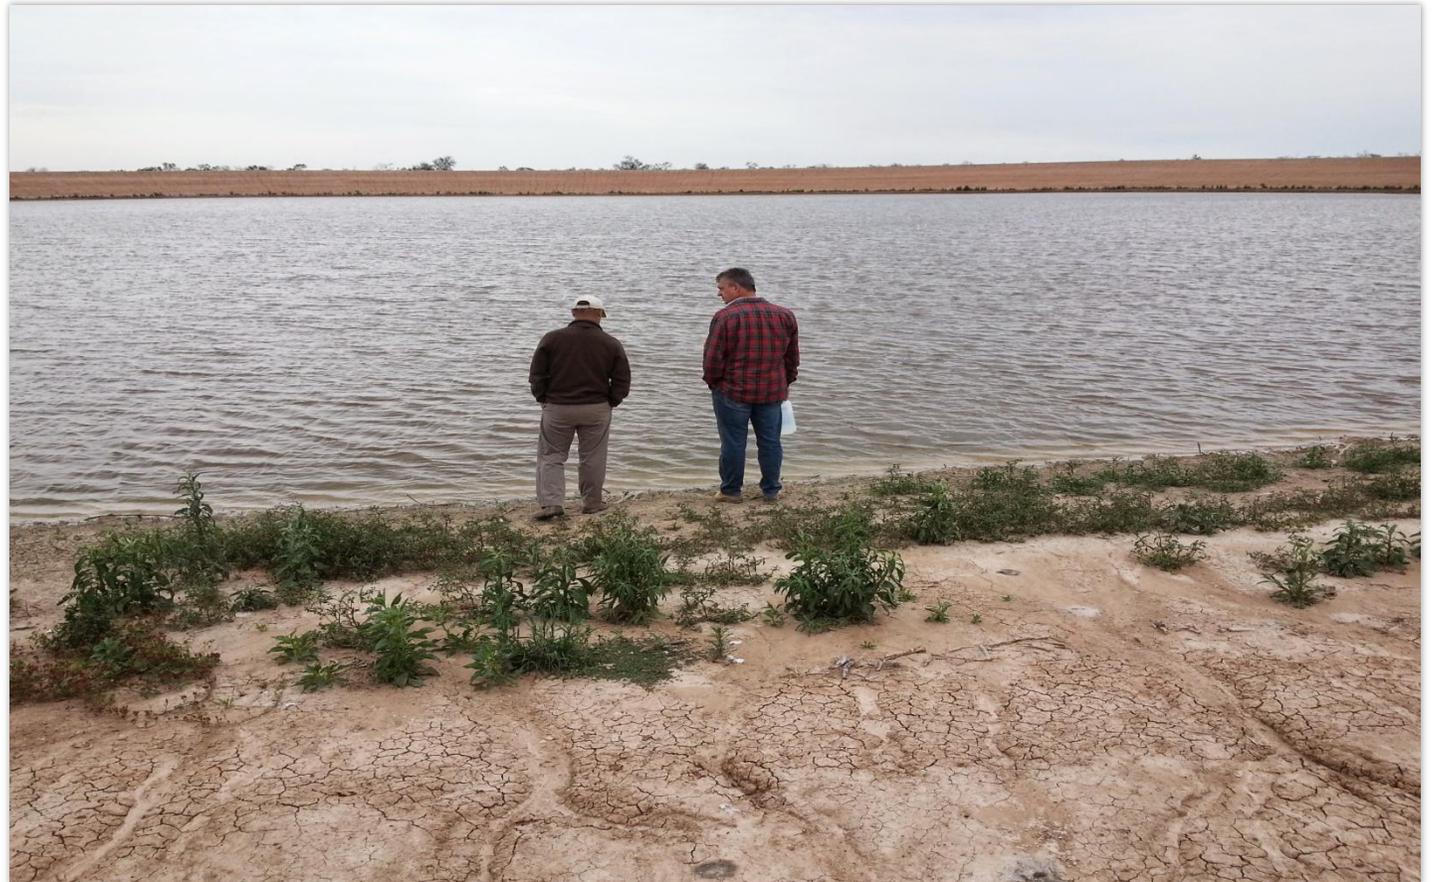
DADO EL ELEVADO  
COSTO DE  
REPARACIÓN EL  
PROPIETARIO  
DECIDIÓ NO  
REPARAR EL  
RESERVORIO

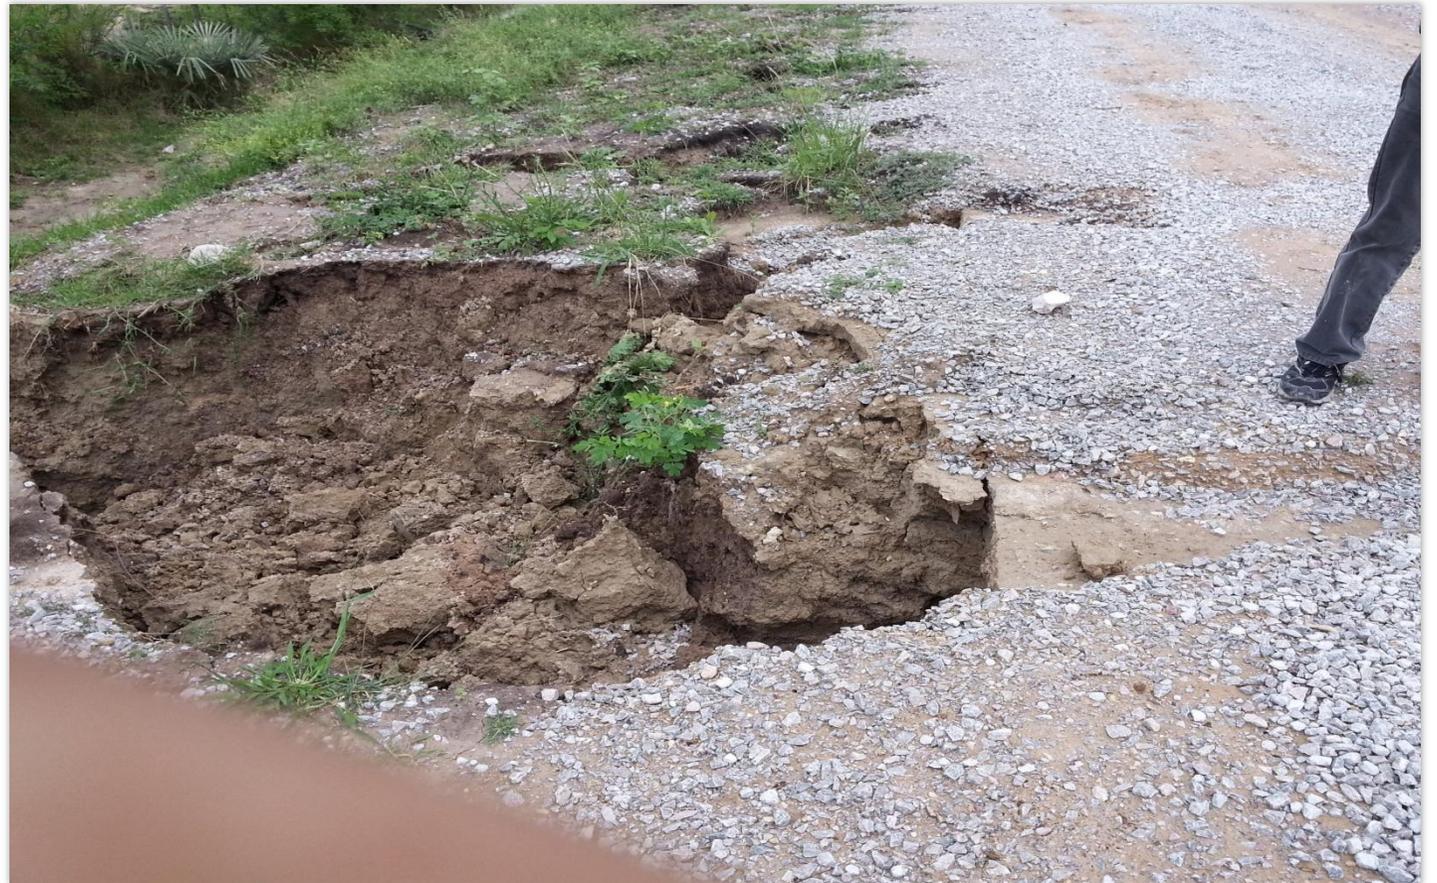
CÁRCAVAS
