Inspección de Seguridad Vial Autopistas de Ciudad de Panamá

- Corredor Norte
 - Corredor Sur
- Corredor Madden-Colon

Aspectos revisados durante los días de la inspección.

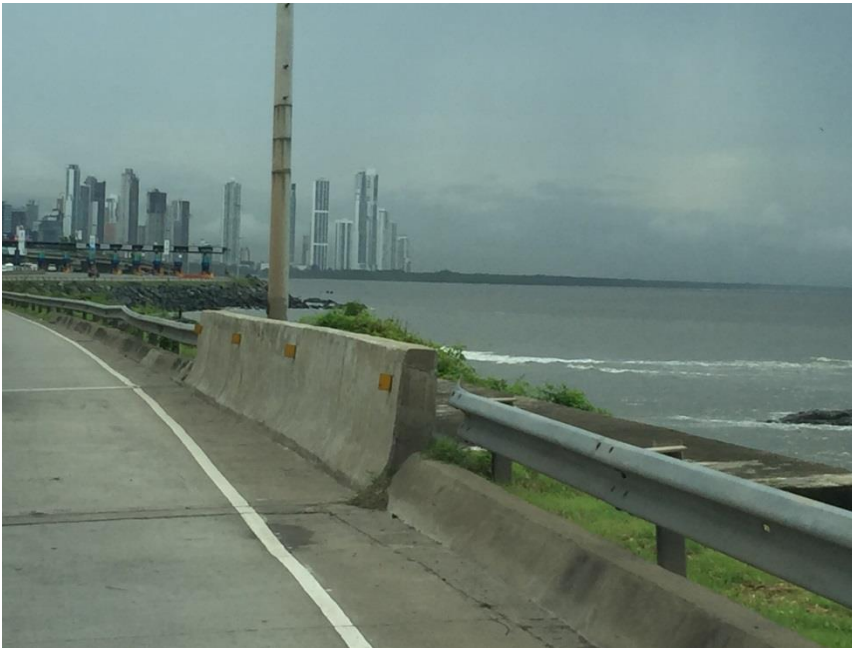
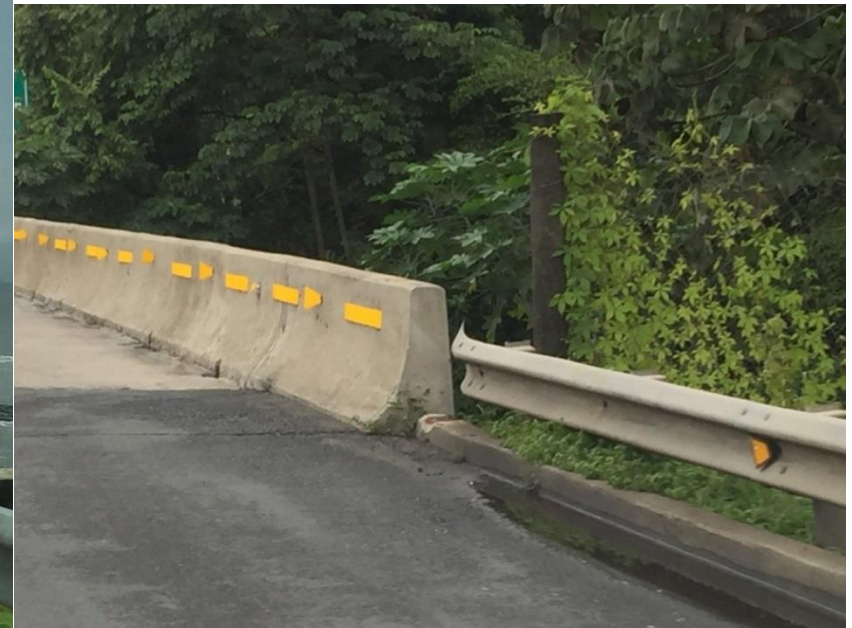
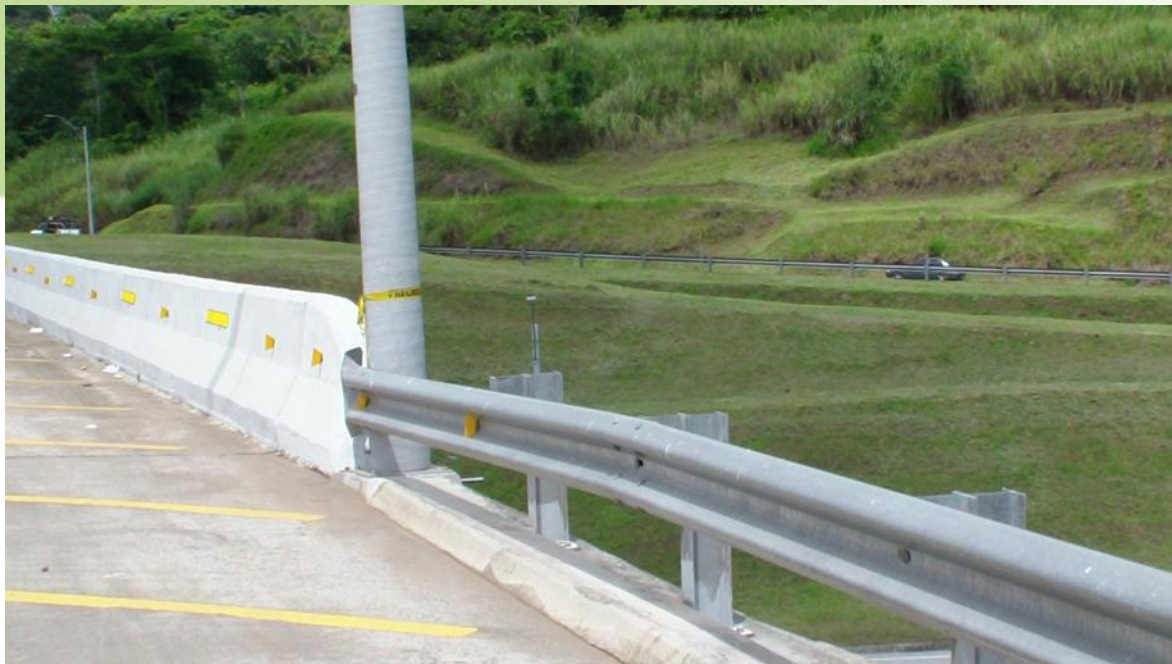
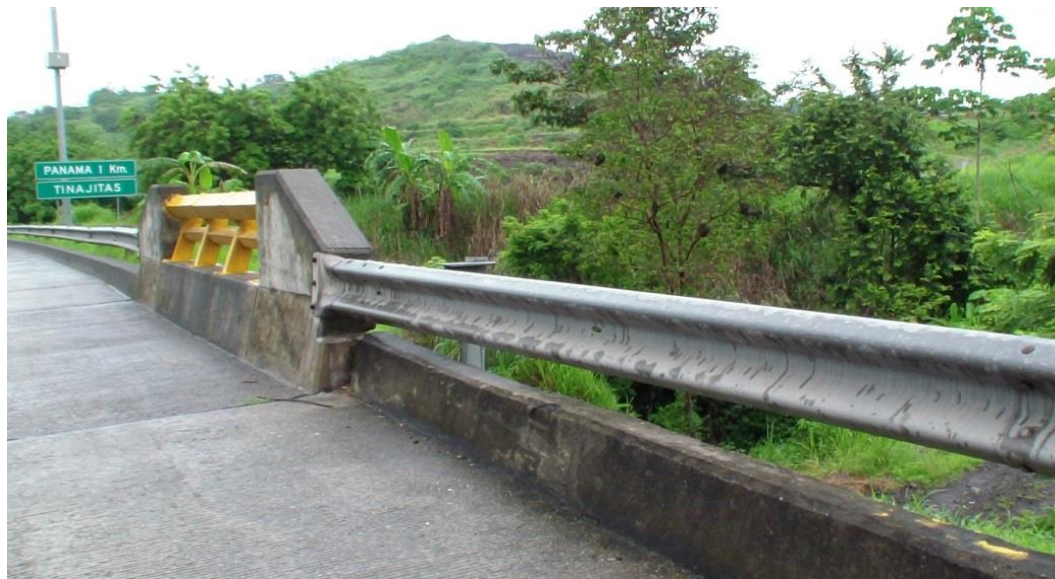
- Zonas entre guardavías metálicas y barreras de concreto tipo F o de puentes inadecuadas, sin transición, lo cual es un riesgo de accidentes graves y fatalidades.

Se recomienda en todos estos casos hacer la instalación de transiciones de barreras metálicas a barreras de concreto, por lo cual se sugieren las alternativas de transiciones que ya han sido ensayadas y usada bajo la norma A.A.S.H.T.O. para evitar así accidentes graves que incurren en fatalidades.

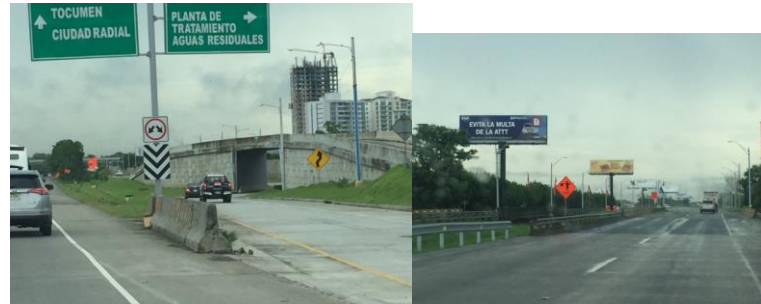
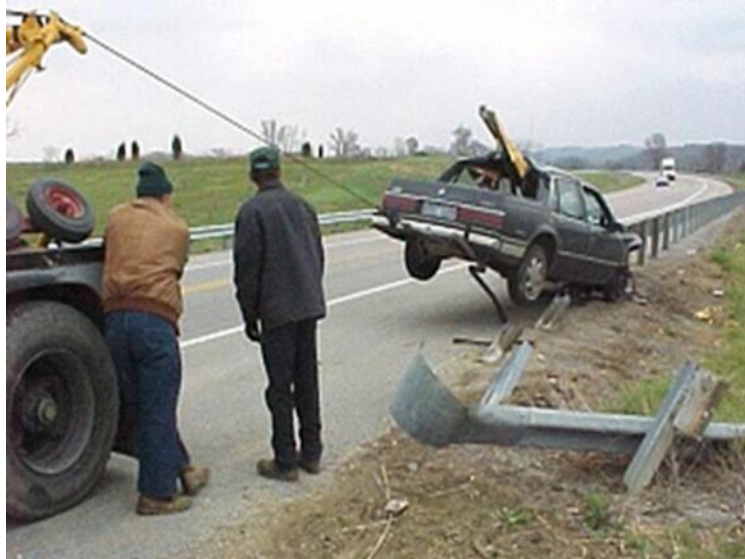
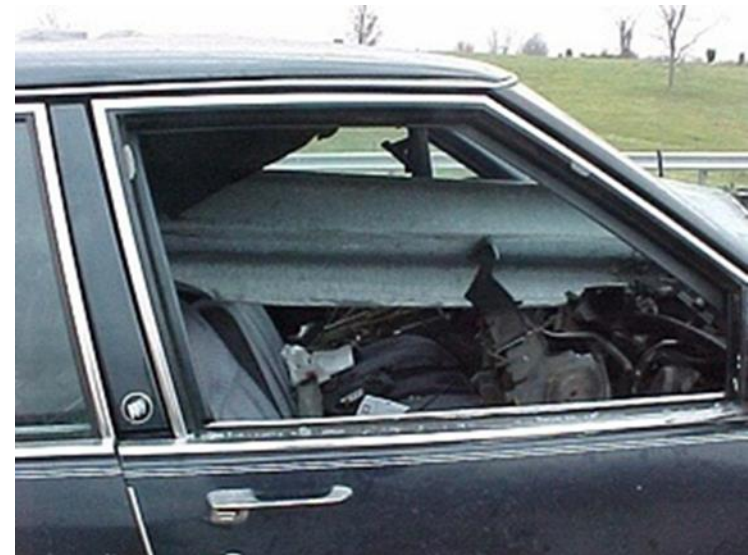
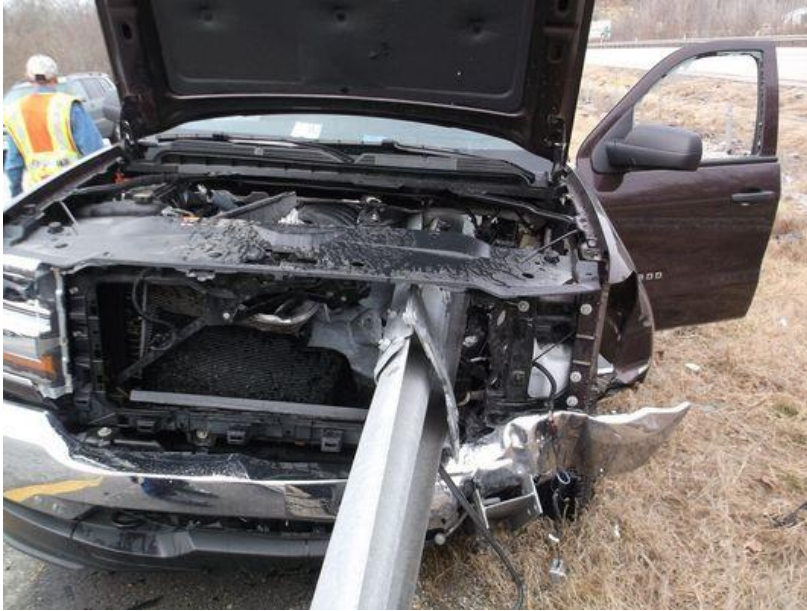
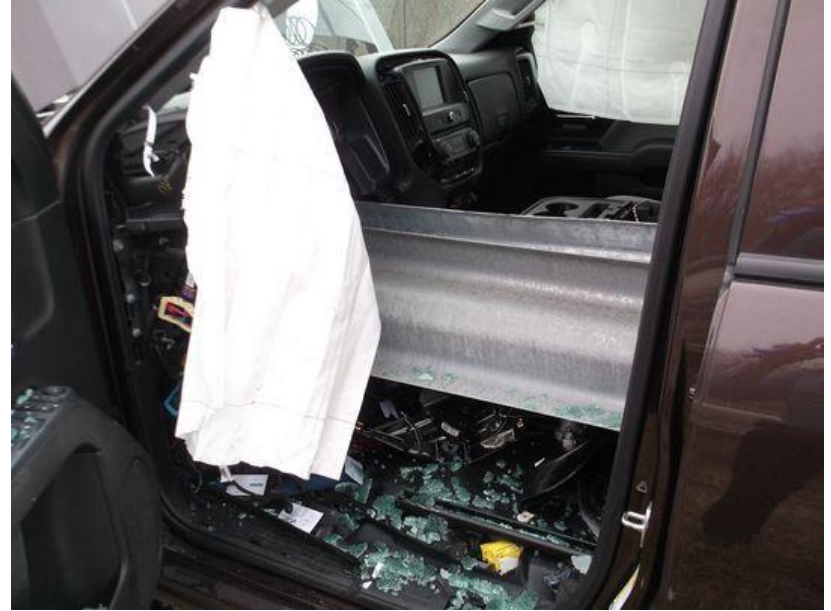
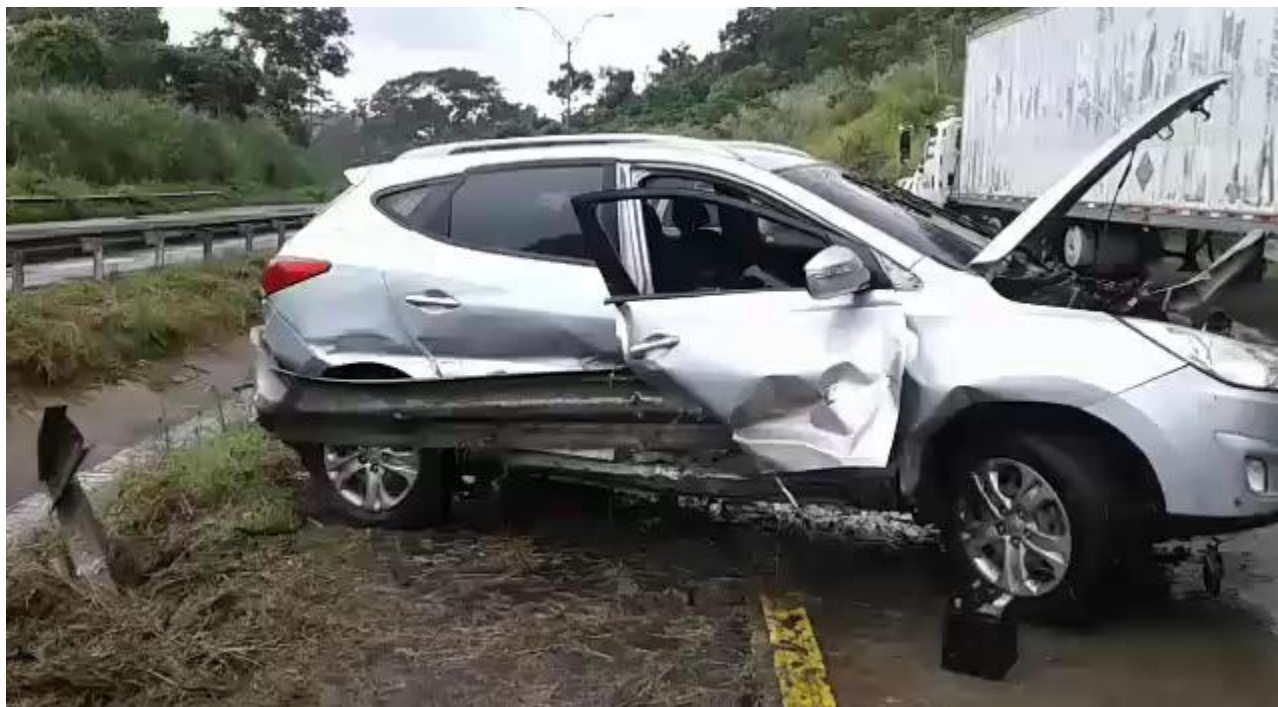
- Extremos expuestos de guardavías metálicos sin terminales o terminales tipo cola de pez y guardavías de concreto sin terminales.

Potenciales riesgos son fatales.

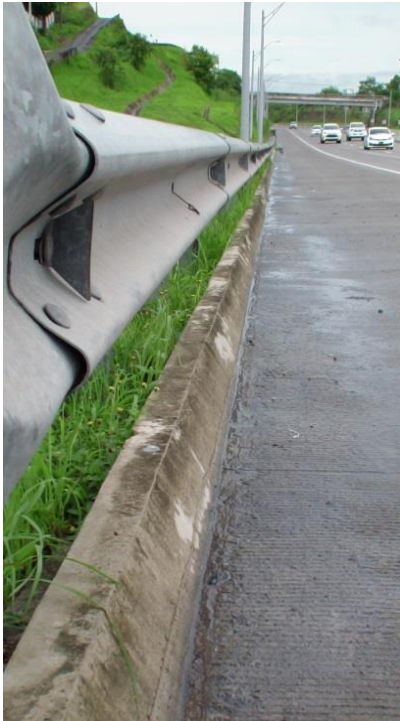
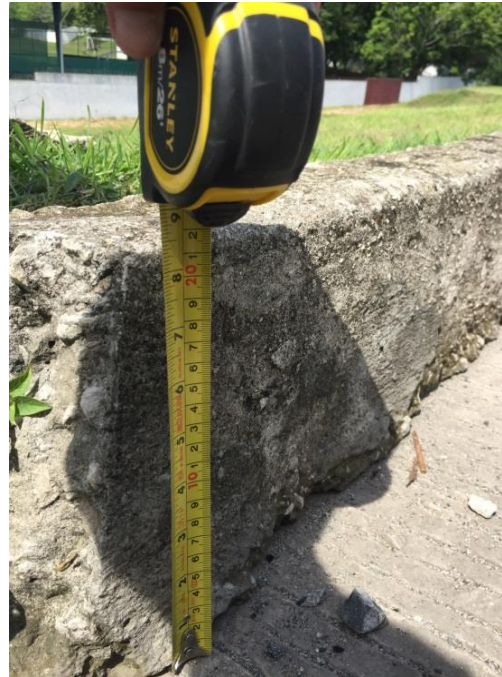
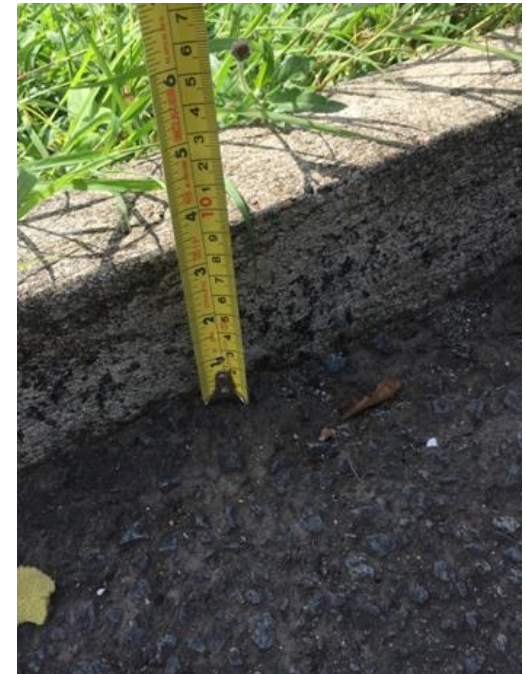
- Barreras con bordillos de concreto (soleras o curbs)

Se han llevado a cabo los ensayos reales considerando el tipo de bordillo de 4 pulgadas en pendiente suave y los resultados han sido excelentes, pues han evitado volcamiento de los vehículos con el sistema de barrera más usado en estos momentos que es la Midwest Guardrail de nivel TL4.

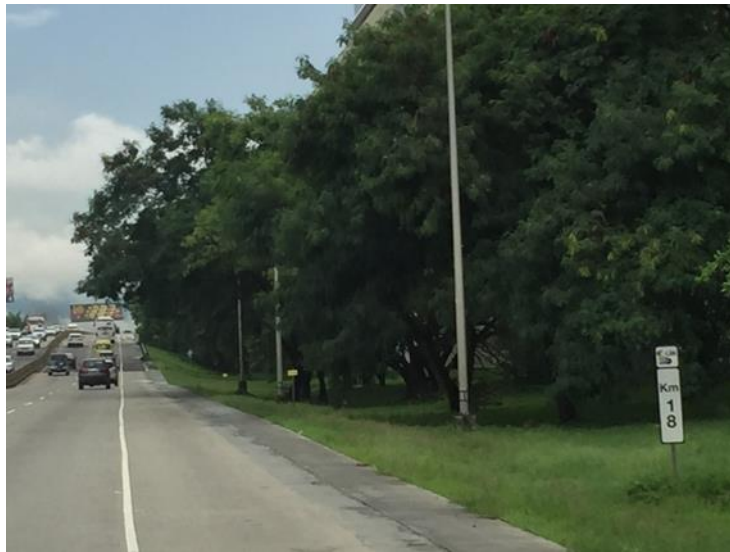
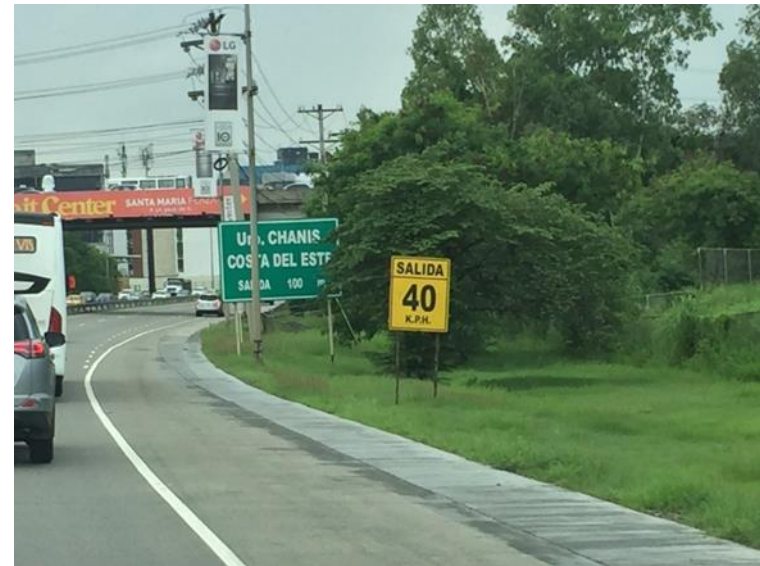
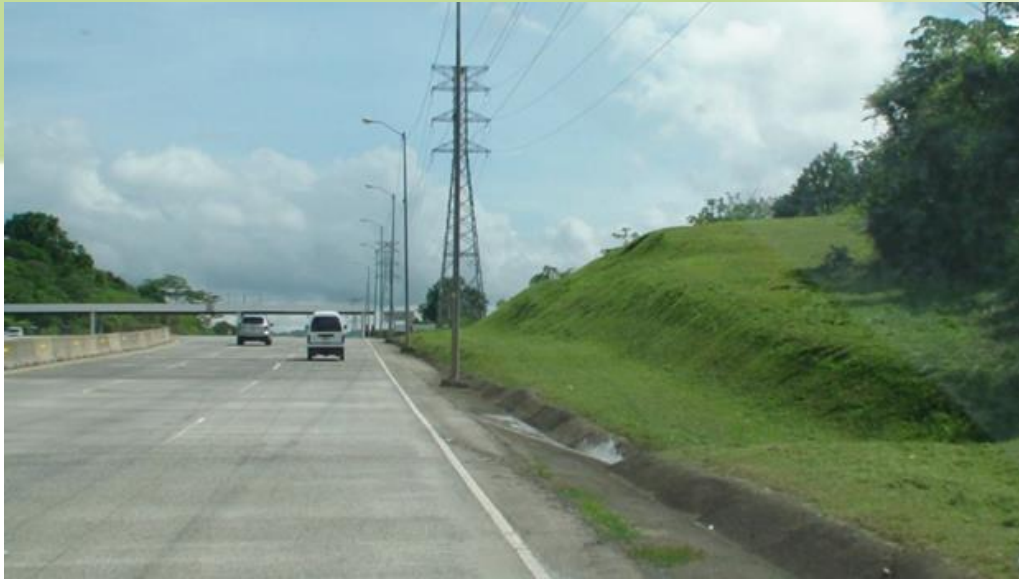
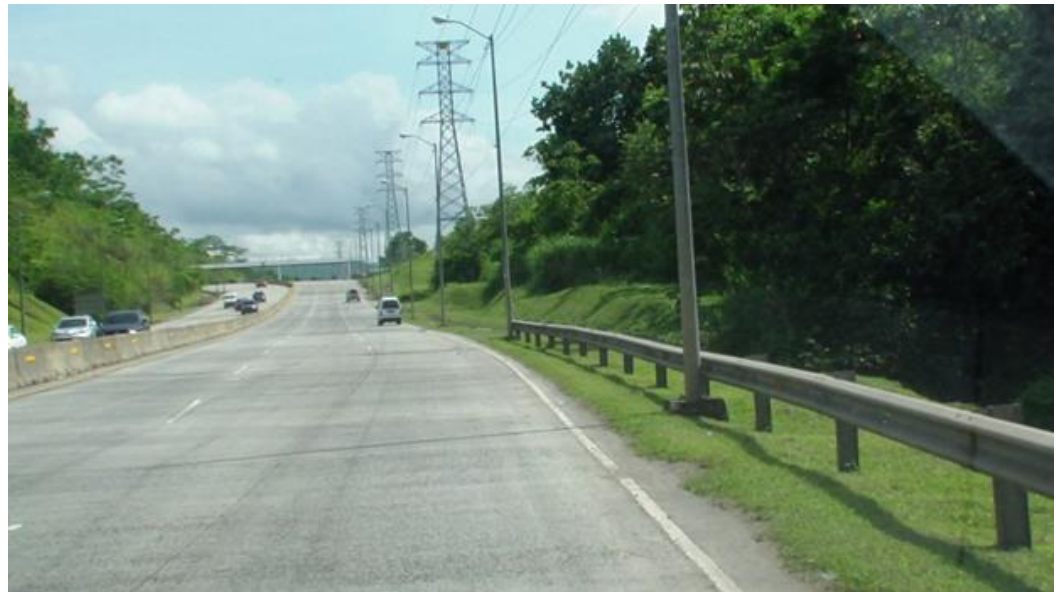
- Obstáculos al costado de los corredores sin protección como postes de iluminación, árboles y señales en franjas laterales dentro de las zonas de recuperación.

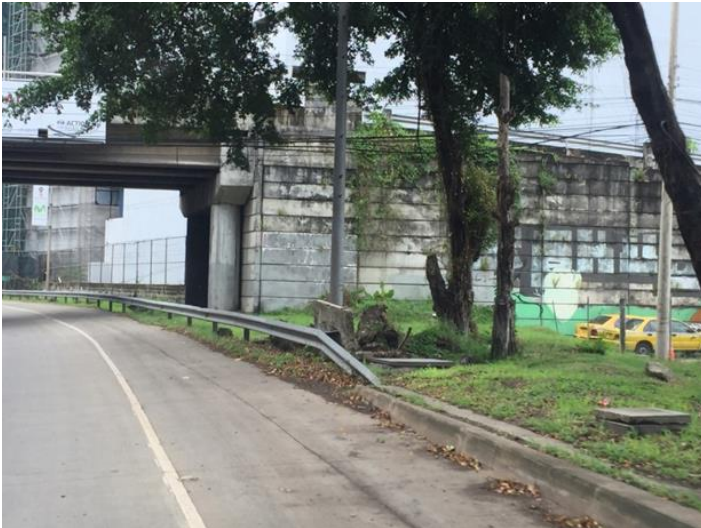
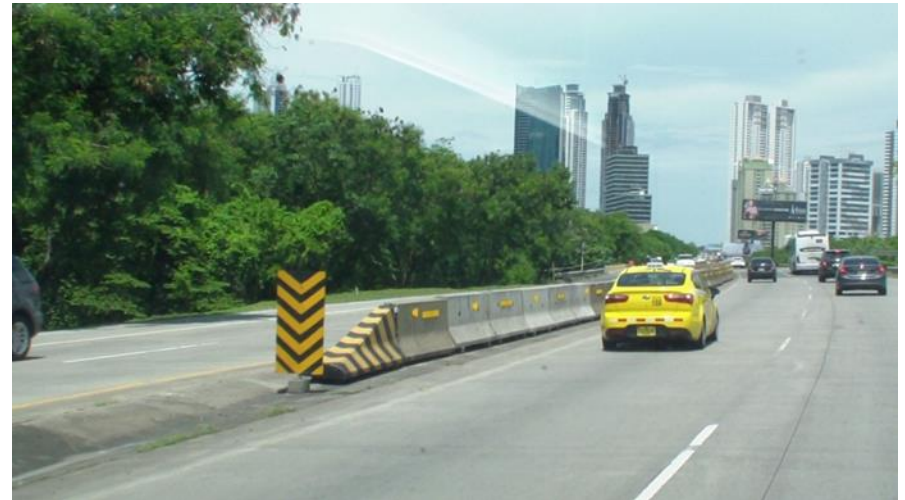
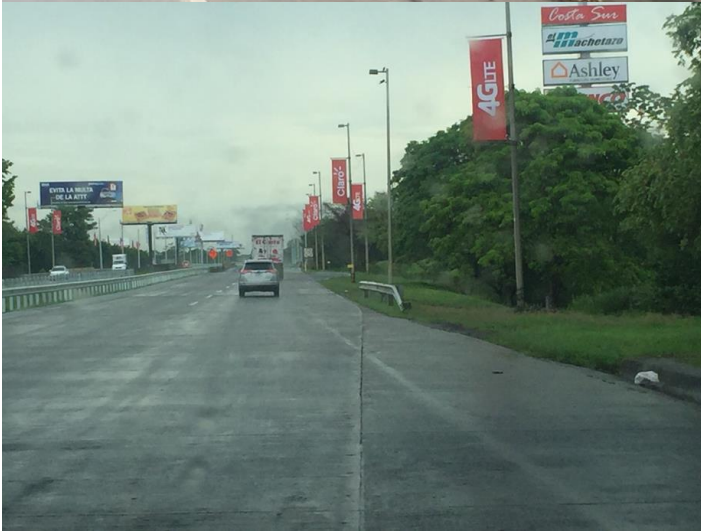
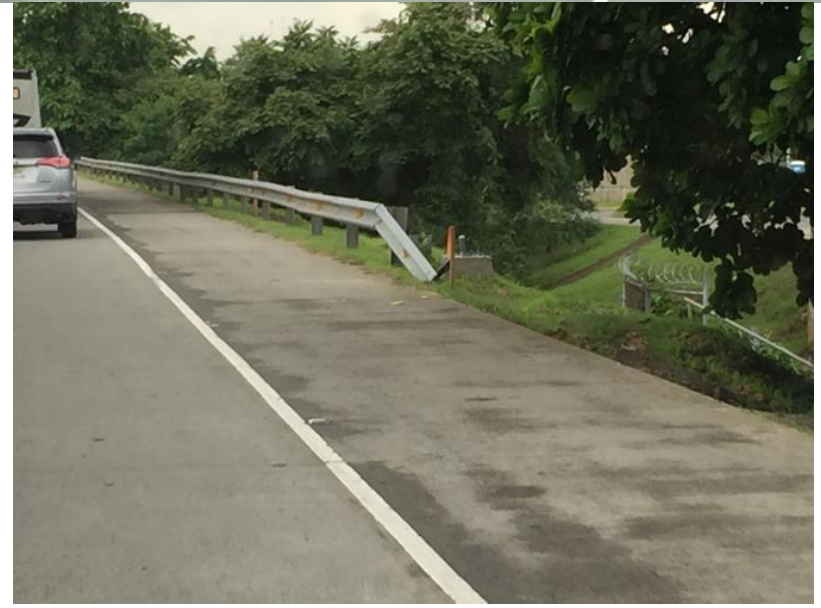
Terminales abatidos al comienzo de los tramos de guardavías metálicas y de concreto.

Se recomendó el uso de terminales atenuadores y también de los atenuadores o colchones de impacto para cada caso.

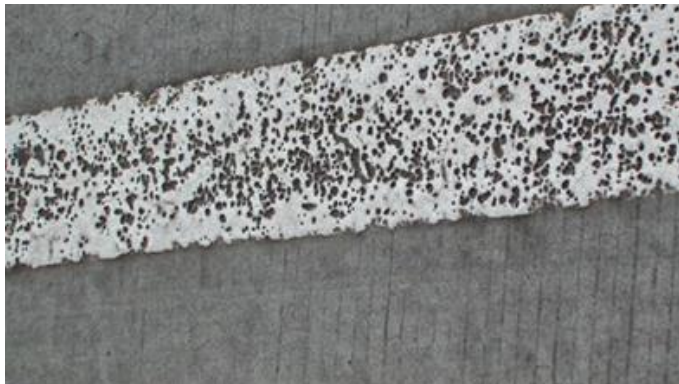
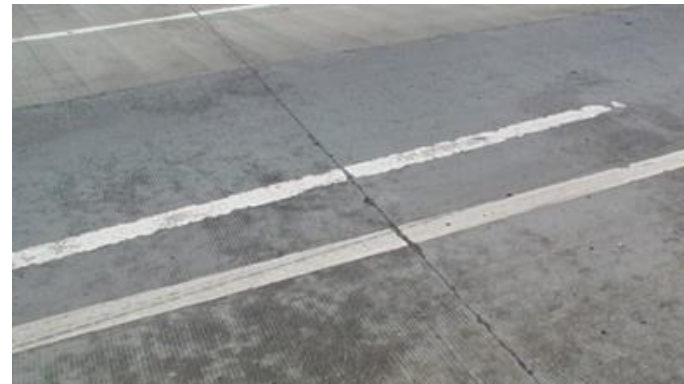
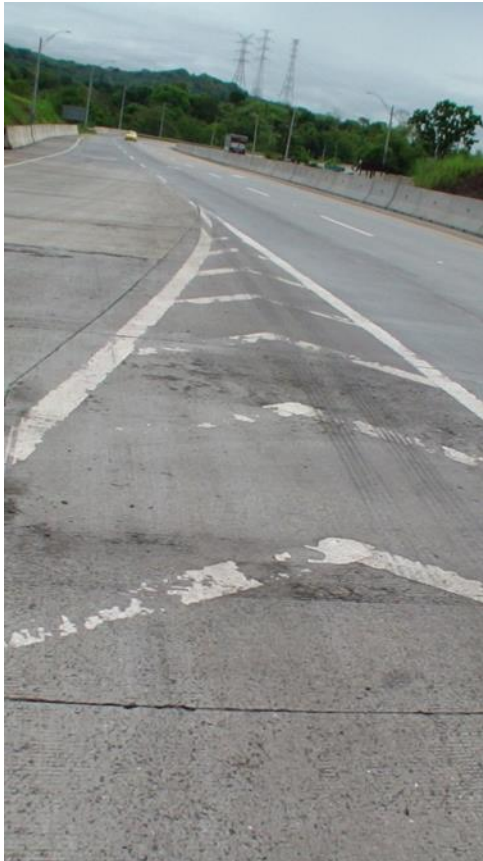
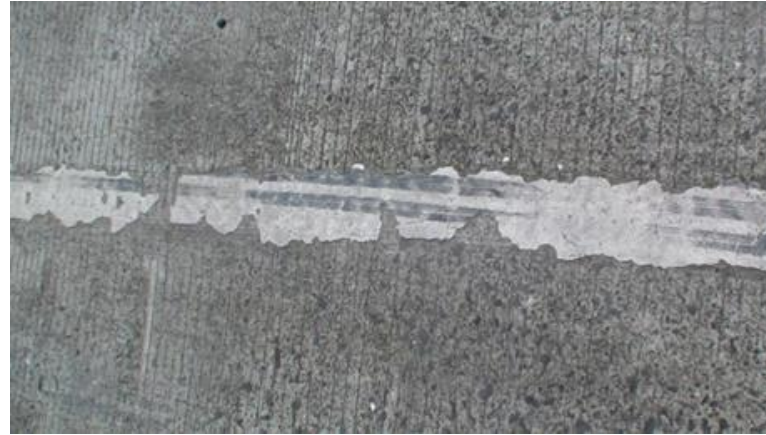
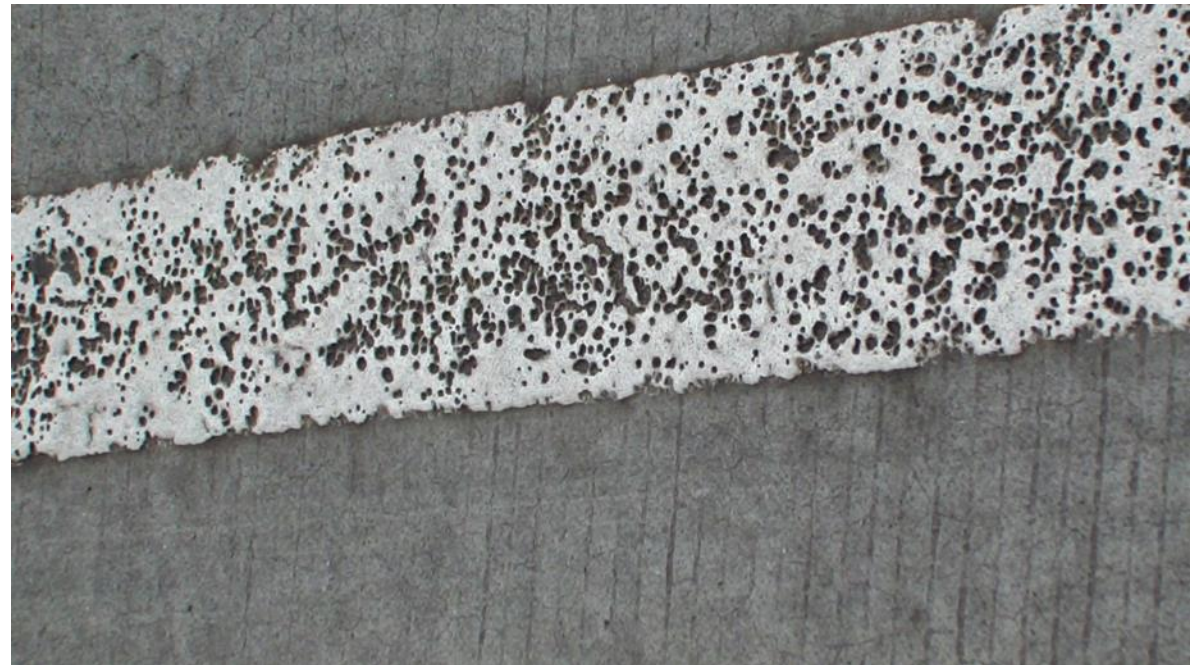
- Evaluación de la demarcación horizontal en todos los corredores, Norte, Sur, Este y Norte Colon – Chilibre – Tinajitas.

Según recomendación a nivel mundial de los fabricantes de pintura y aplicadores de respetada reputación, que es utilizar el material de pintura termoplástica con micro-esferas de vidrio tradicionales pero con aplicación de las líneas en multi-punto que tienen una altura mayor que la demarcación termoplástica normal y deja los espacios para que el agua pueda drenar mejor entre la demarcación (ver fotos más abajo) de manera que sea más retro – reflectiva de noche con lluvia y adicionalmente, sirve como banda alertadora que indica al conductor que son líneas de demarcación entre los canales o a los costados de la carretera, lo cual es un factor adicional de seguridad vial al conductor.

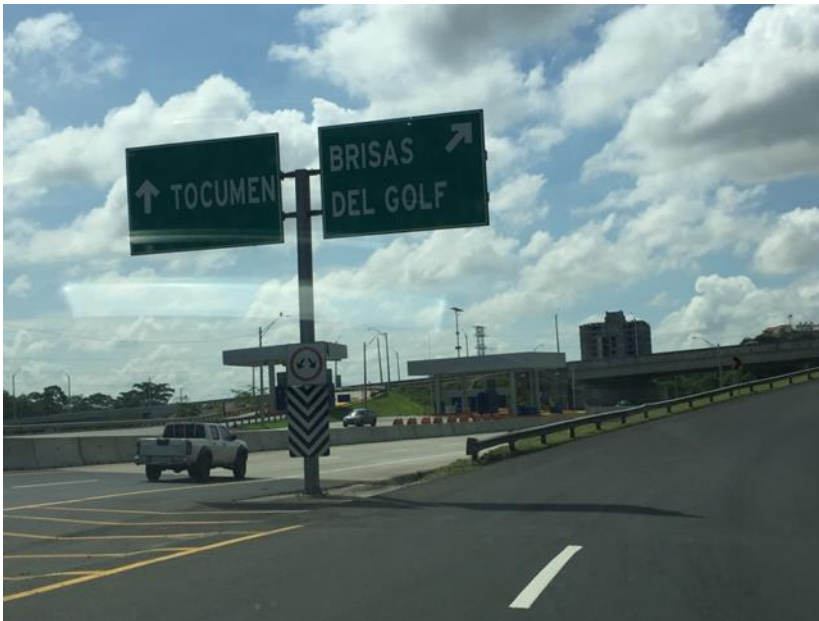
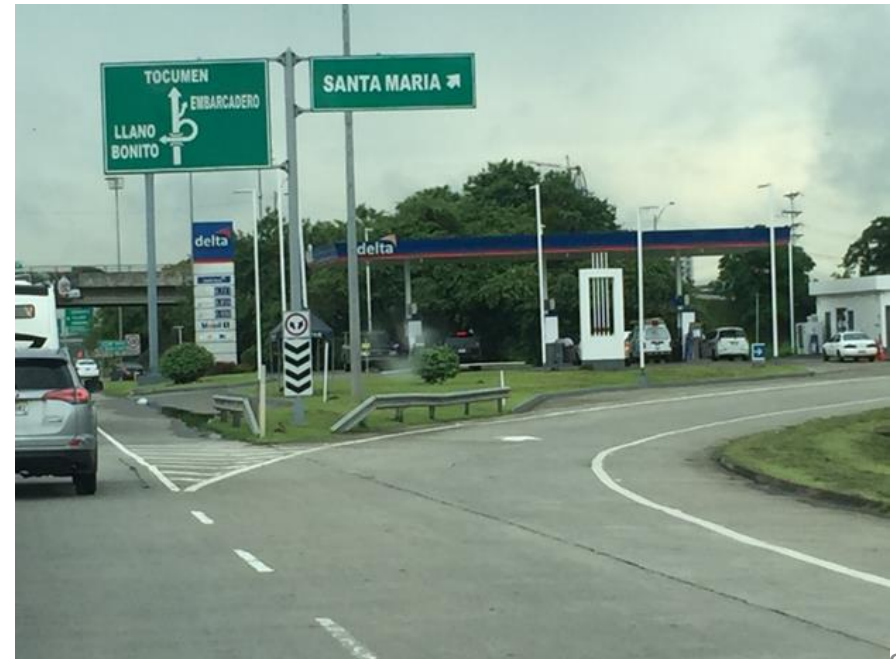
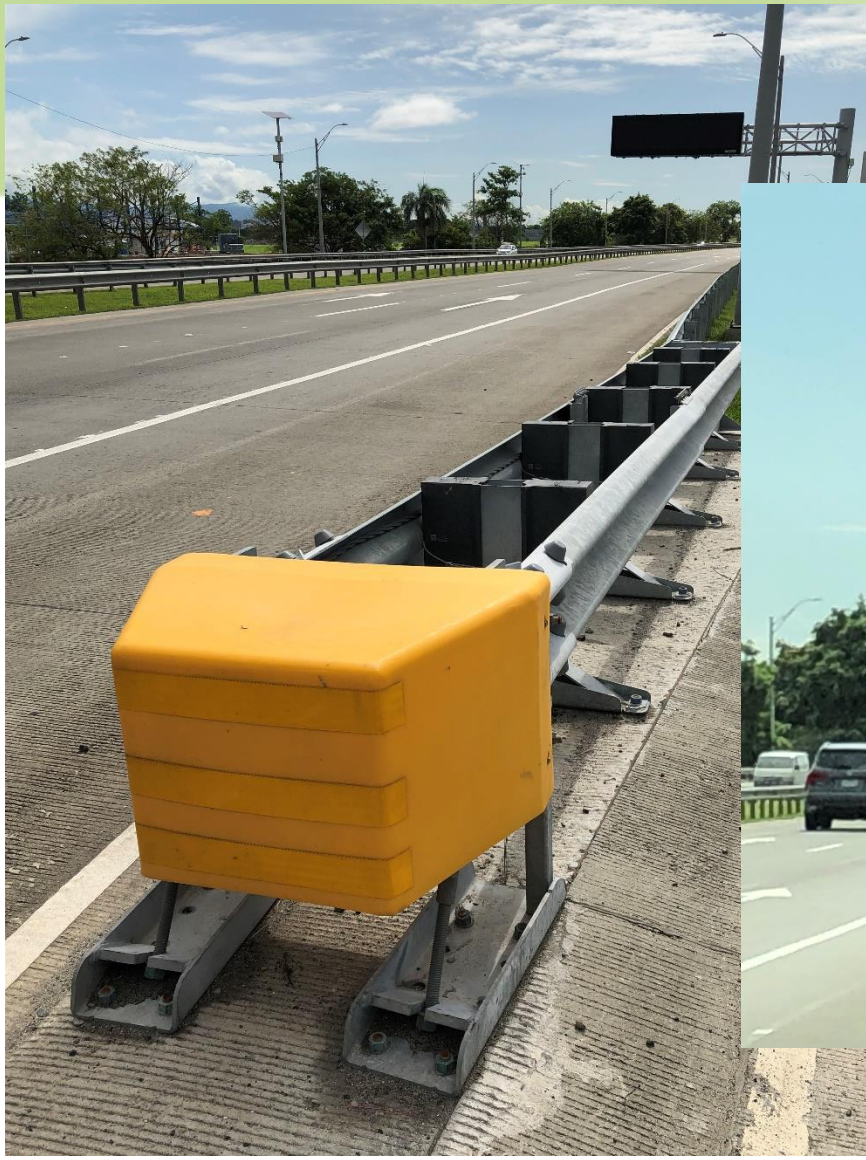
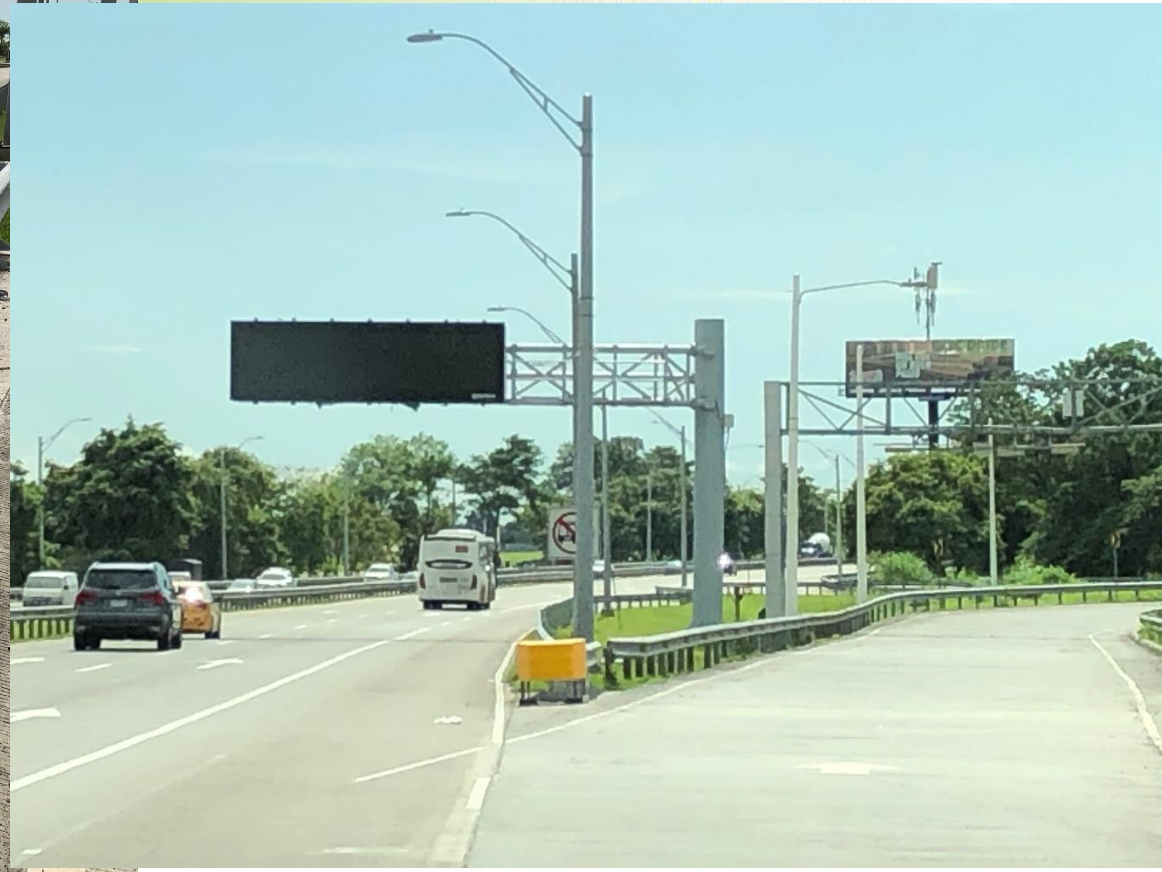
- Intersecciones de salidas de los Corredores Norte, Este y Sur:

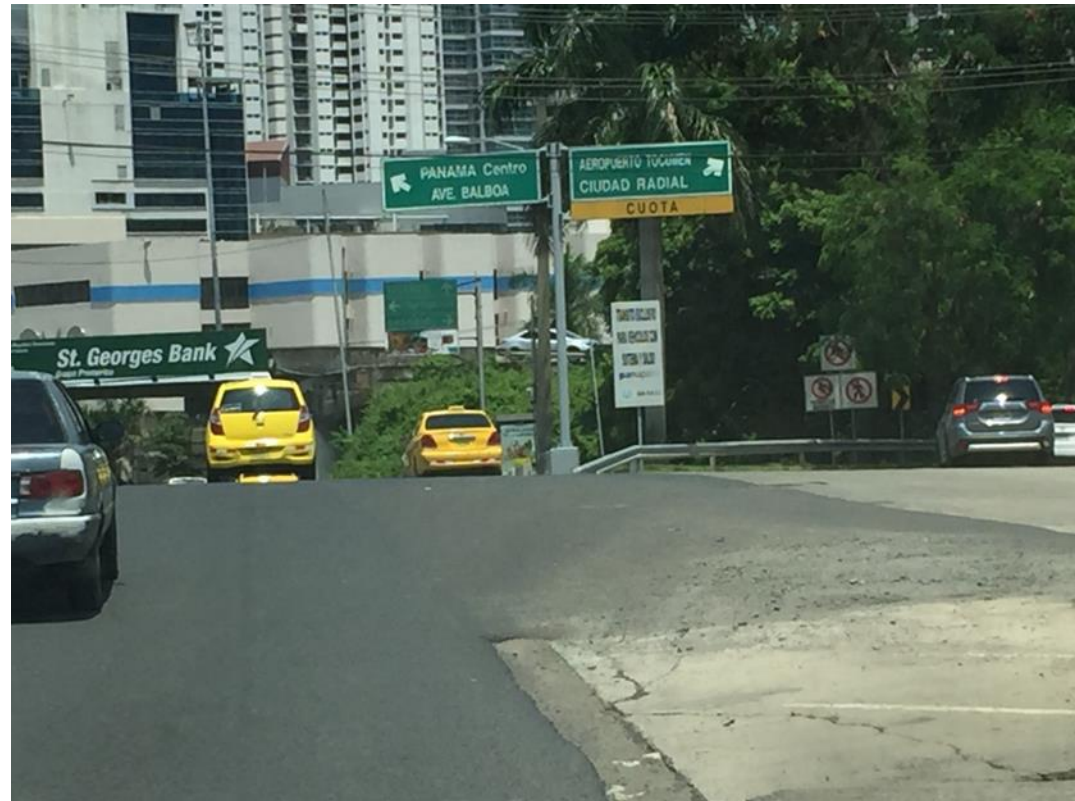
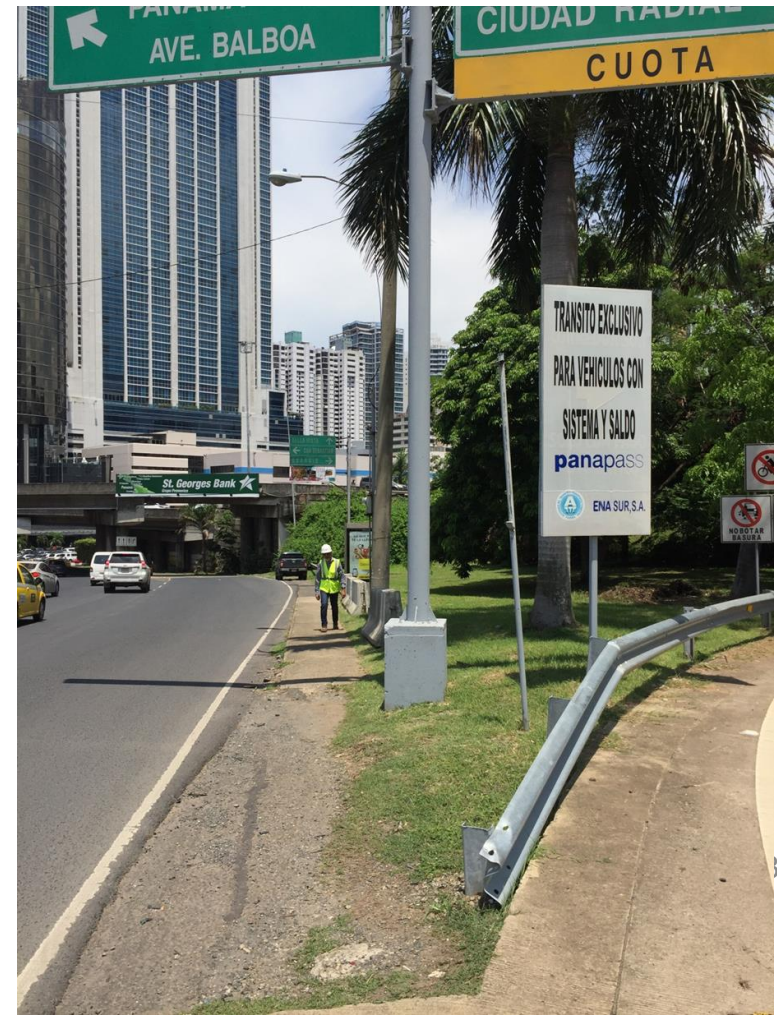
- Intersecciones especiales solicitadas en Corredor Sur :

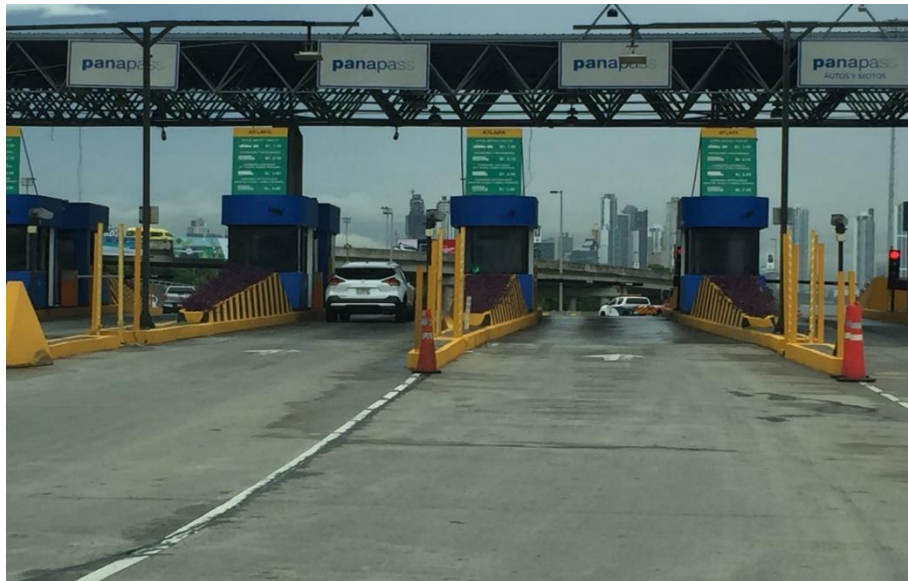
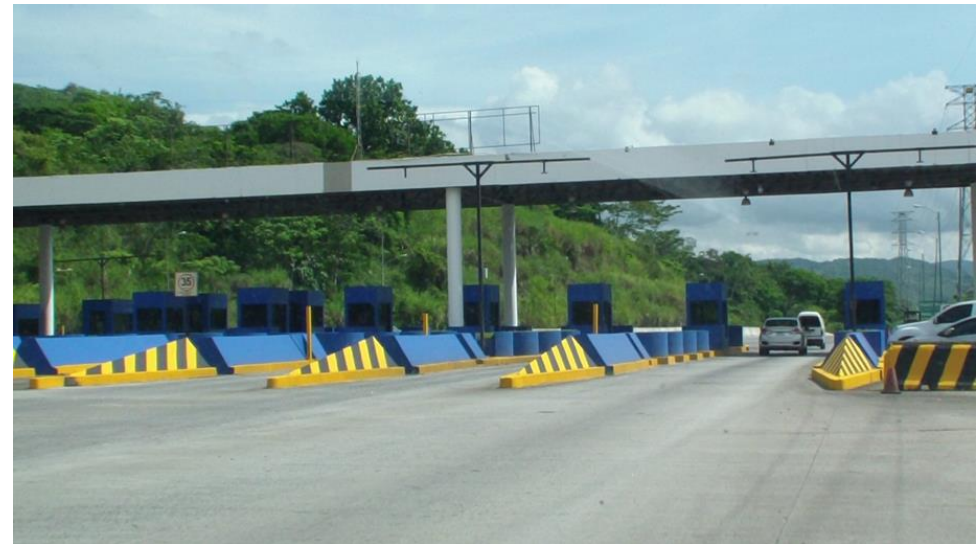
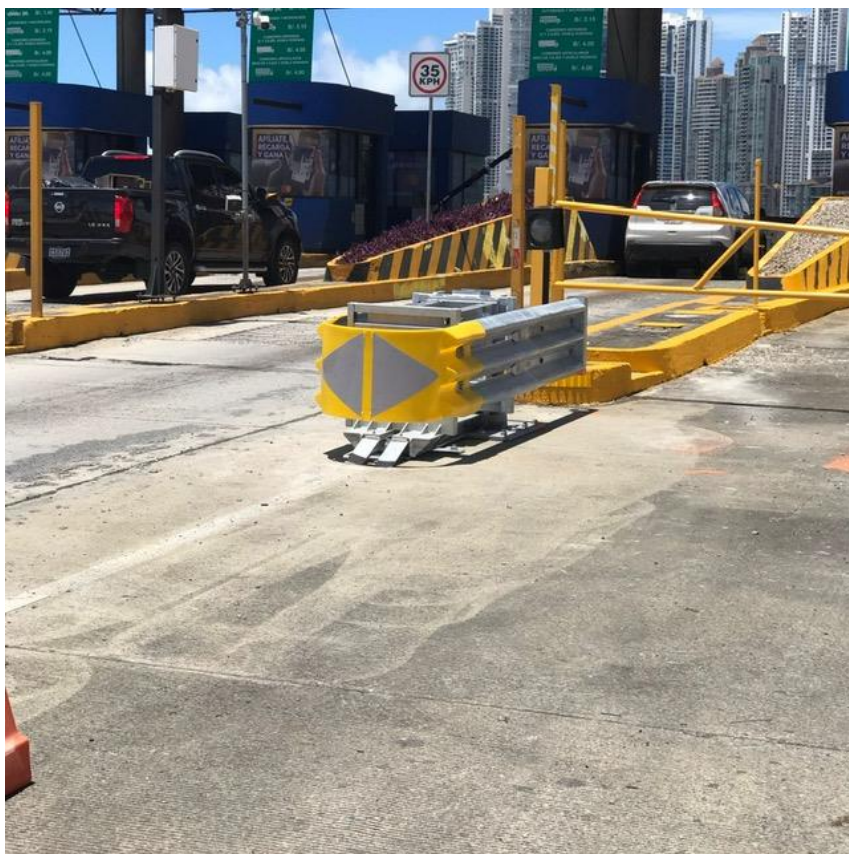
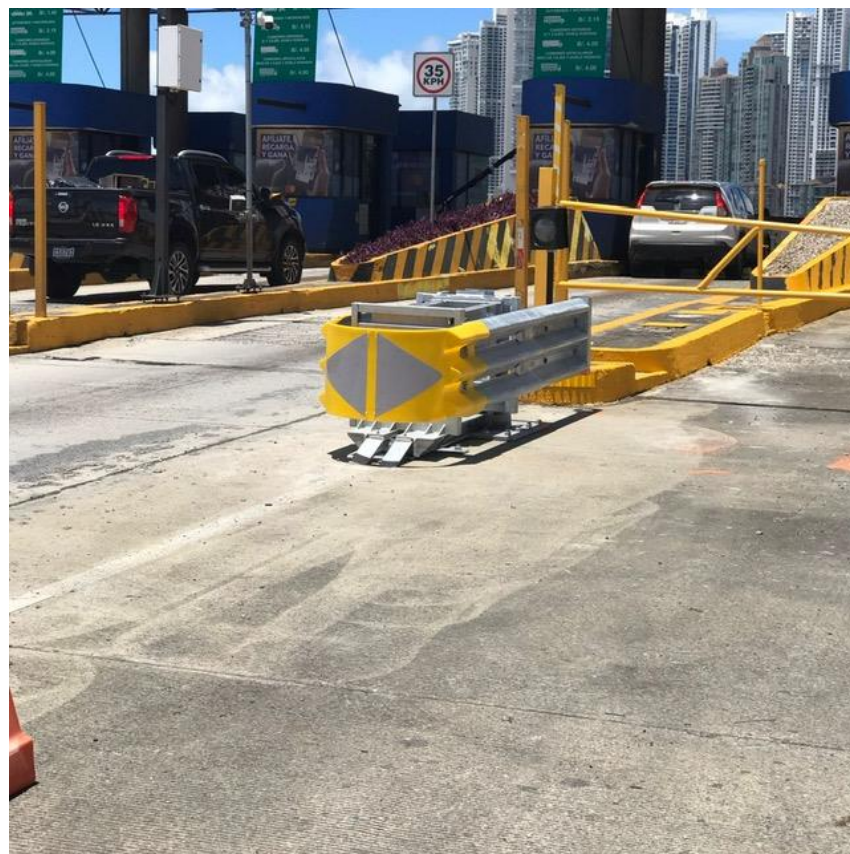
- Zonas de Peaje de los Corredores.- (Plazas de Peaje)
