## 3º CONGRESO PARAGUAYO DE VIALIDAD Y TRANSITO

*“Estabilidad de Taludes y Laderas en Rutas: Evaluación y Medidas de Mitigación”*

*Geotecnia*

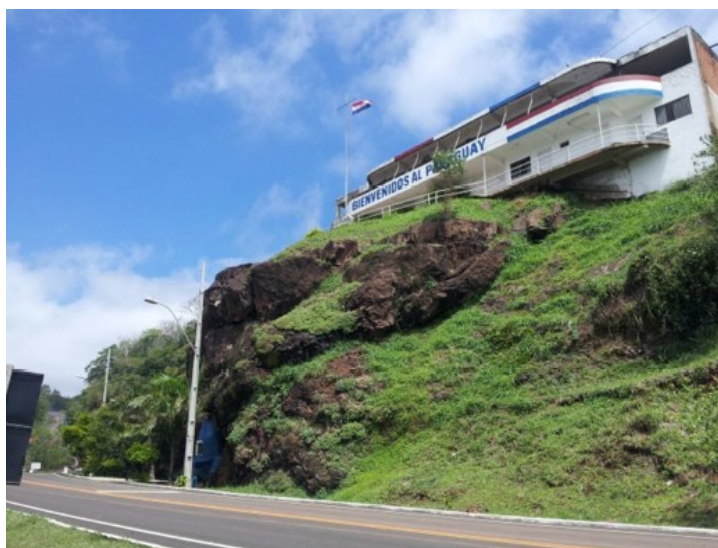
Figura 2. Talud de roca en Puerto Presidente Franco antes de ser estabilizado.

Los resultados de los estudios indicaron que el coronamiento primario del talud se encuentra a una altura promedio de 16 m a partir del pavimento asfáltico y que el área de roca expuesta cubre unos 750 m<sup>2</sup> de superficie. Se observaron discontinuidades en el afloramiento parcialmente rellenas de suelo limo arcilloso de coloración rojiza con ángulo de inmersión más desfavorable cercano a los 45°. El talud cuenta con una inclinación típica de 70° con algunas porciones del macizo rocoso en voladizo, como se aprecia en la Figura 3. Los sondeos ubicados en la parte más alta evidenciaron la presencia de material de relleno y de suelo residual en un espesor de aproximadamente 2 m, seguido del macizo rocoso con valores de RQD % entre 25% y 50% hasta el horizonte de basalto masivo situado a una profundidad de 5 m. En el sondeo situado en la zona cercana a la escarpada se observó desde los 0.60 m basalto fracturado con RQD % entre 50% y 75% hasta el horizonte de basalto masivo también situado a una profundidad de 5 m.

A partir de los datos recabados se infirió que el mecanismo de falla más probable se daría en la forma de caídas de bloques de rocas más superficiales, desencadenado por los efectos del intemperismo, principalmente la acción del agua en las discontinuidades.

Con el fin de disminuir el riesgo asociado al talud y proteger la ruta adyacente se aplicaron medidas estabilizadoras a corto y largo plazo. La medida a corto plazo consistió en la demolición de un bloque de roca en voladizo (de dimensión 5 m x 5 m x 3 m) utilizando medios no explosivos (perforaciones con cal hidráulica expansiva) para no comprometer la estabilidad de otros bloques y para proteger la integridad de los transeúntes. Parte del procedimiento se muestra en la Figura 4. La medida a largo plazo fue la ejecución de una protección pasiva en la superficie del talud consistente en una malla de acero anclada, dimensionada para prevenir el desprendimiento de bloques y estabilizar la parte más superficial del talud.

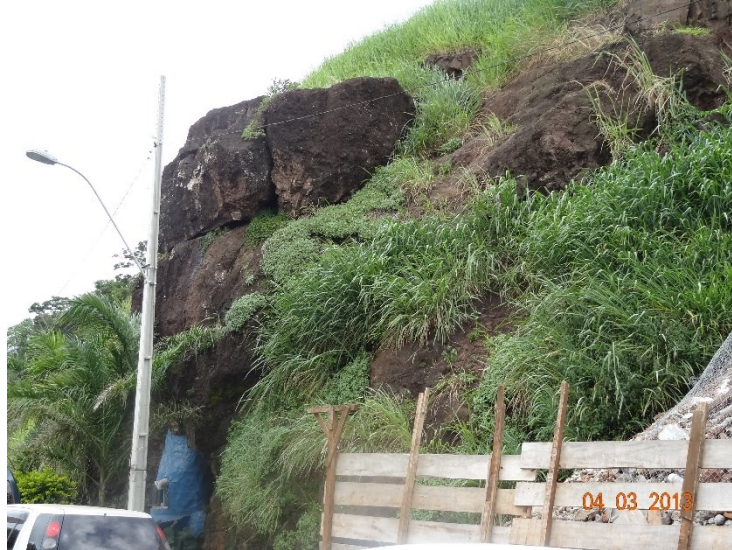
Figura 3. Bloques de roca en voladizo con discontinuidades a la vista.

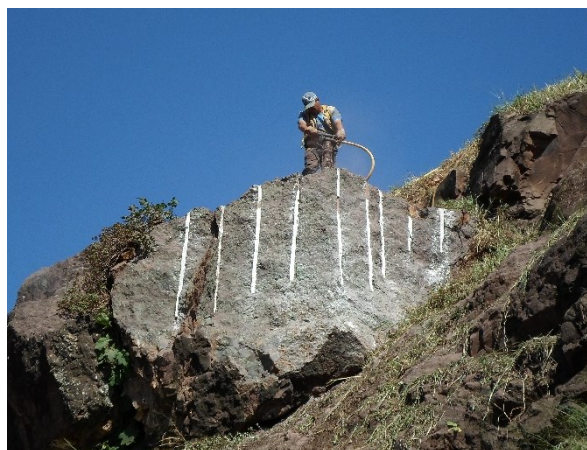
Figura 4. Demolición de bloque en voladizo con cal hidráulica expansiva.

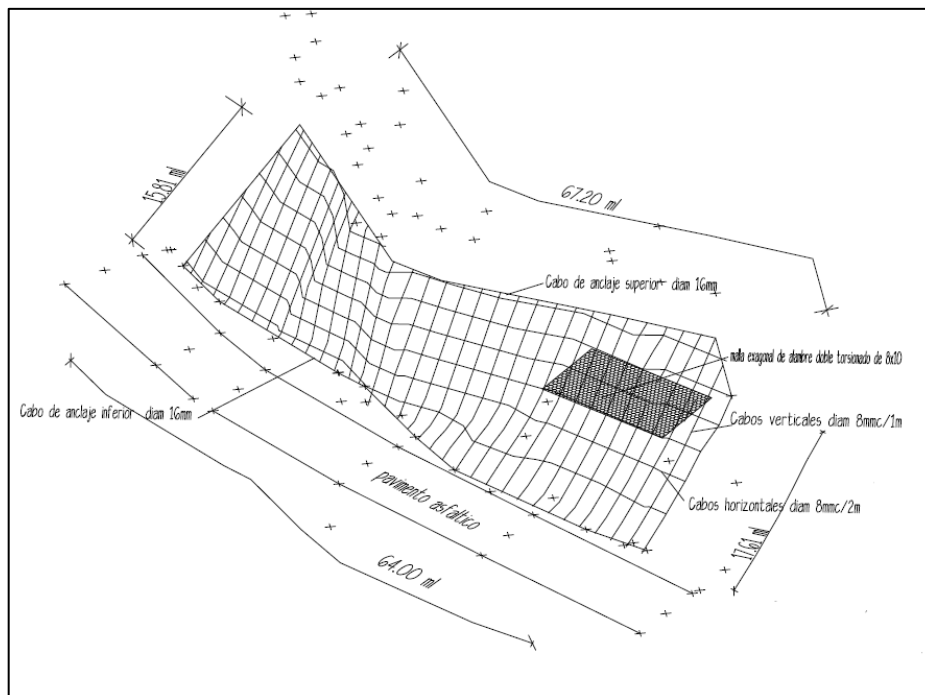
Figura 5. Vista axonométrica de la intervención.

La malla seleccionada fue del tipo "Steel Grid" con aberturas hexagonales de doble torsión de 8 cm x 10 cm y 2.70 mm de espesor, combinada con cables de acero de 8 mm de diámetro cada 1 m en la vertical, y de 16 mm cada 2 m en la horizontal. La misma cubre 65 m lineales de ancho y alcanza el coronamiento primario del talud. Los anclajes son de 2.0 m de profundidad perforados con una separación vertical y horizontal de 2 m y una inclinación de 10 ° con la horizontal. Se instalaron 379 anclajes utilizando barras de acero de 32 mm de diámetro con extremos y tuercas galvanizadas. El comportamiento favorable del talud hasta la fecha ha confirmado la bondad de la medida adoptada. En la Figura 5 se observa la vista axonométrica de la intervención, mientras que la Figura 6 se presenta un corte típico. La Figura 7 muestra el talud estabilizado.

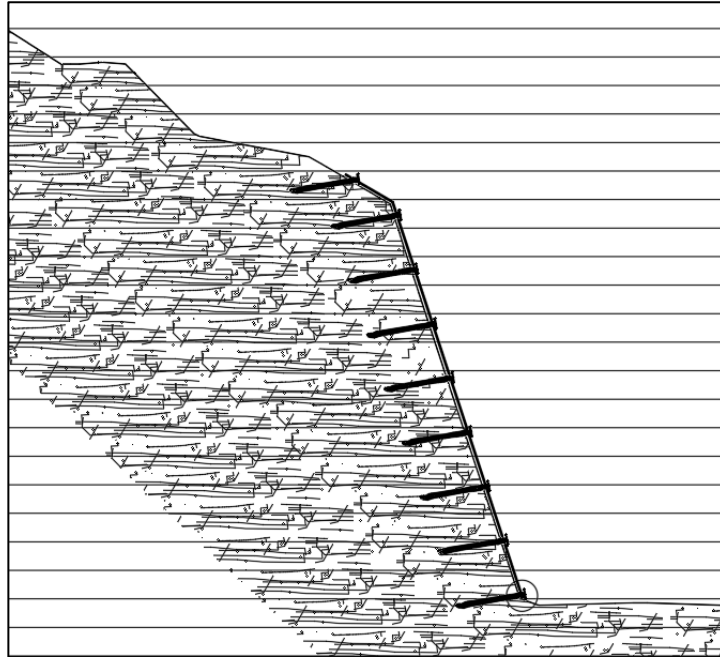
Figura 5. Corte típico de la intervención.

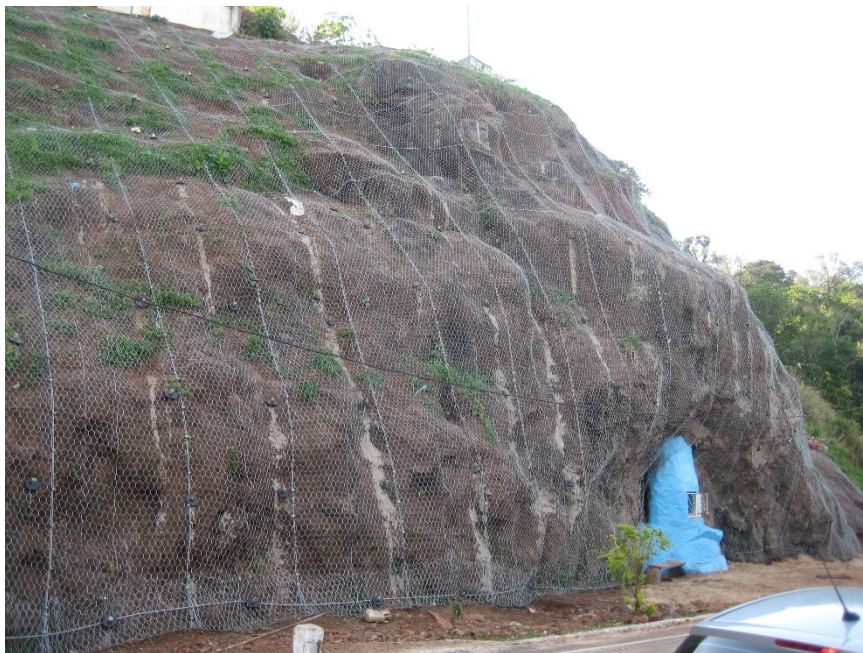
Figura 6. Talud estabilizado con malla "Steel Grid" y anclajes en cuadrícula 2 m x 2 m
