EVALUACIÓN Y REFUERZO ESTRUCTURAL DE PUENTES.

REFUERZOS CON FIBRA DE CARBONO CASO DE PUENTES DE LA RUTA 5 TRAMO CONCEPCIÓN - PEDRO JUAN CABALLERO

Prof. Mg. Ing. Sergio Gavilán

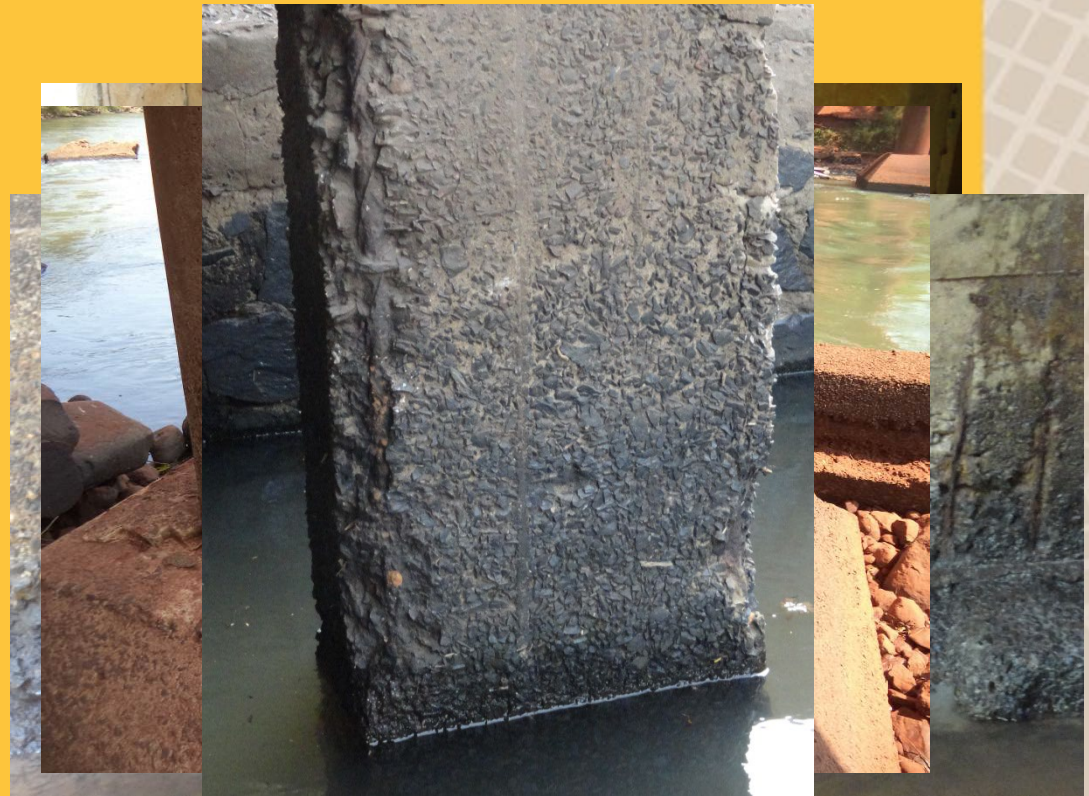
Erosión

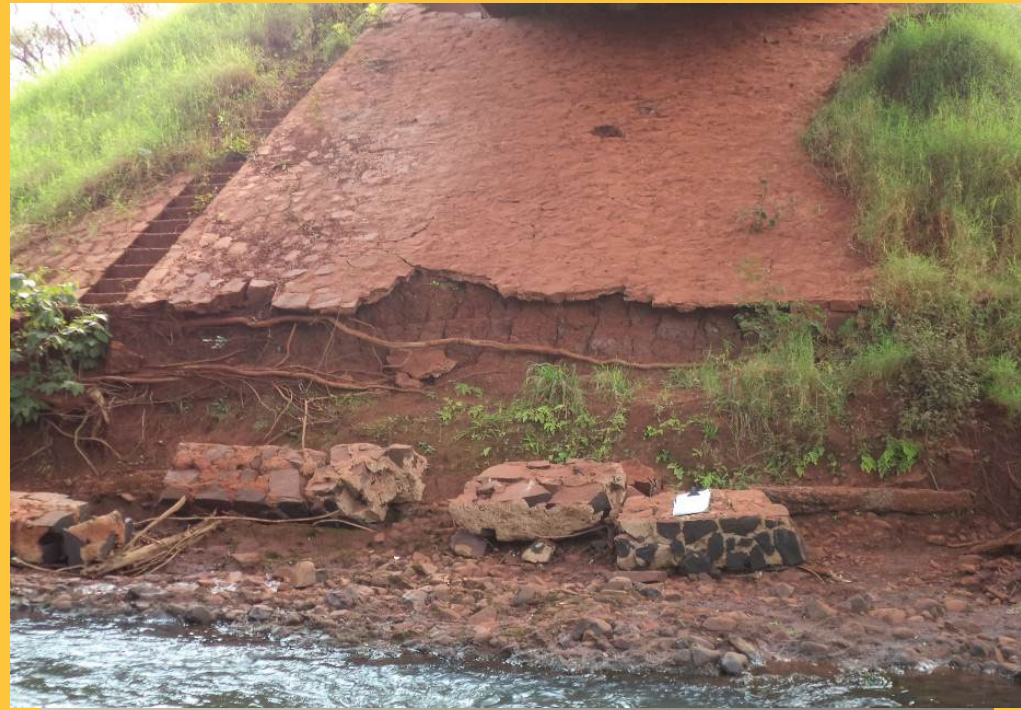
Socavación

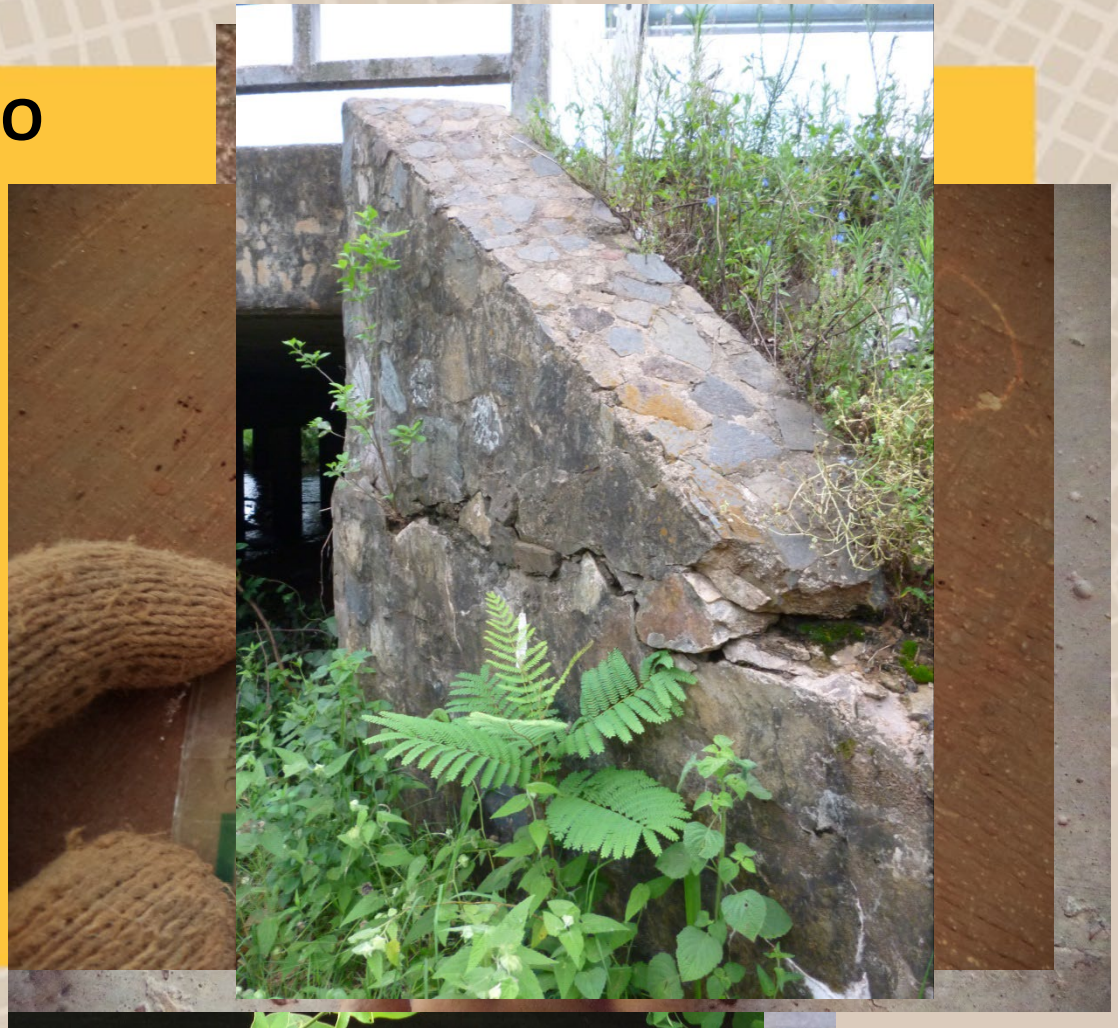
Fisuras

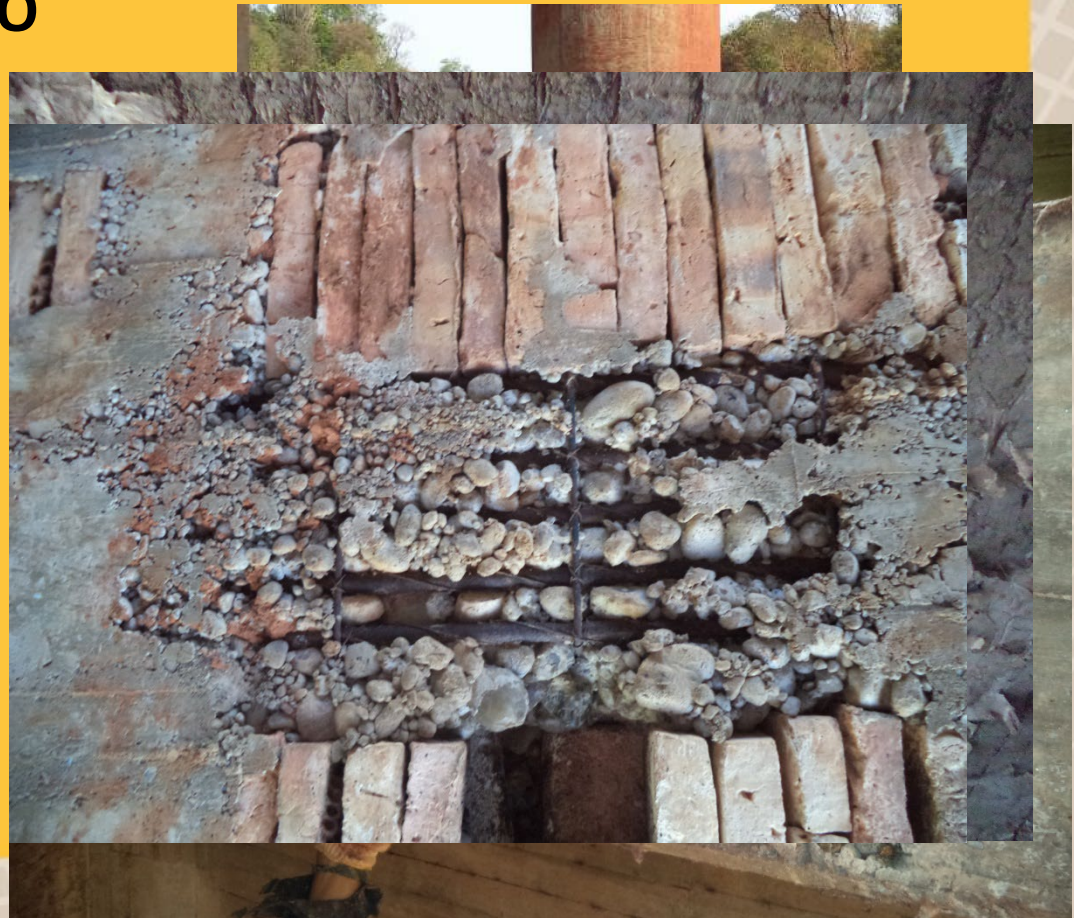
Armaduras
expuestas

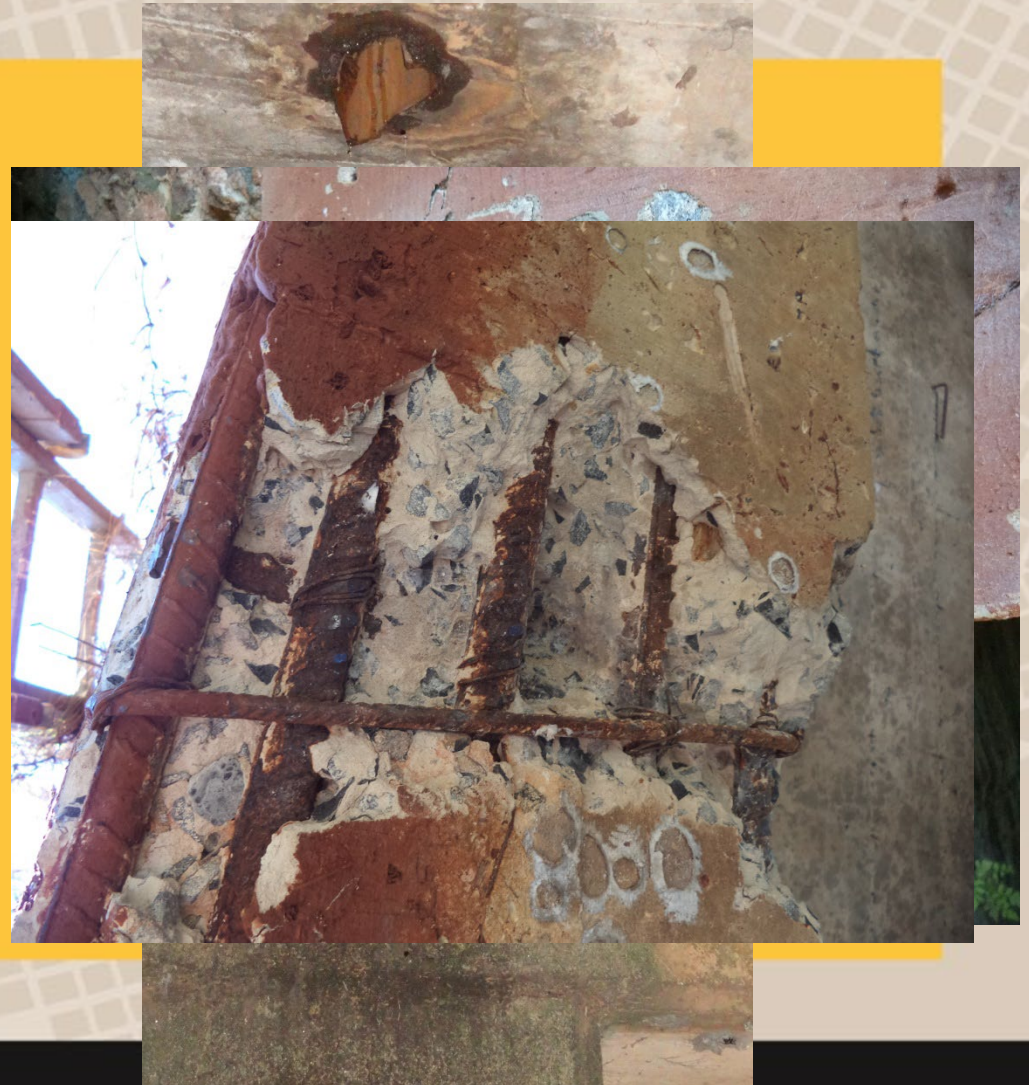
Corrosión

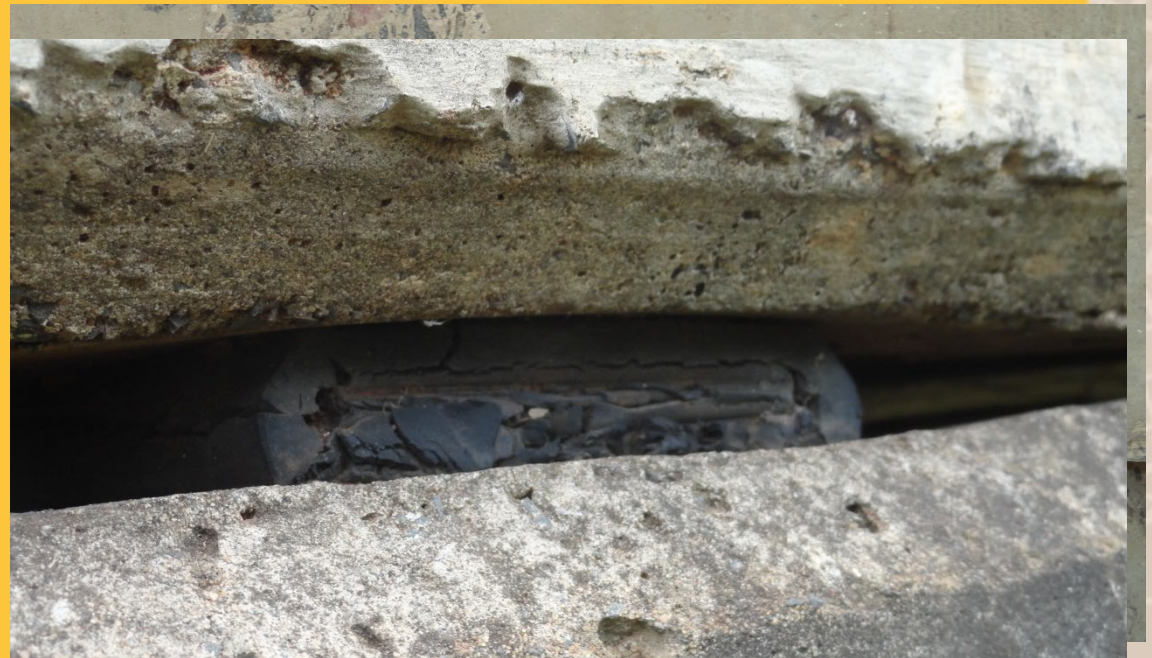
Aparatos de
apoyo
