ESTUDIO DE LA EROSIÓN Y TUBIFICACIÓN EN TERRAPLENES CON SUELOS DISPERSIVOS.

RESUMEN

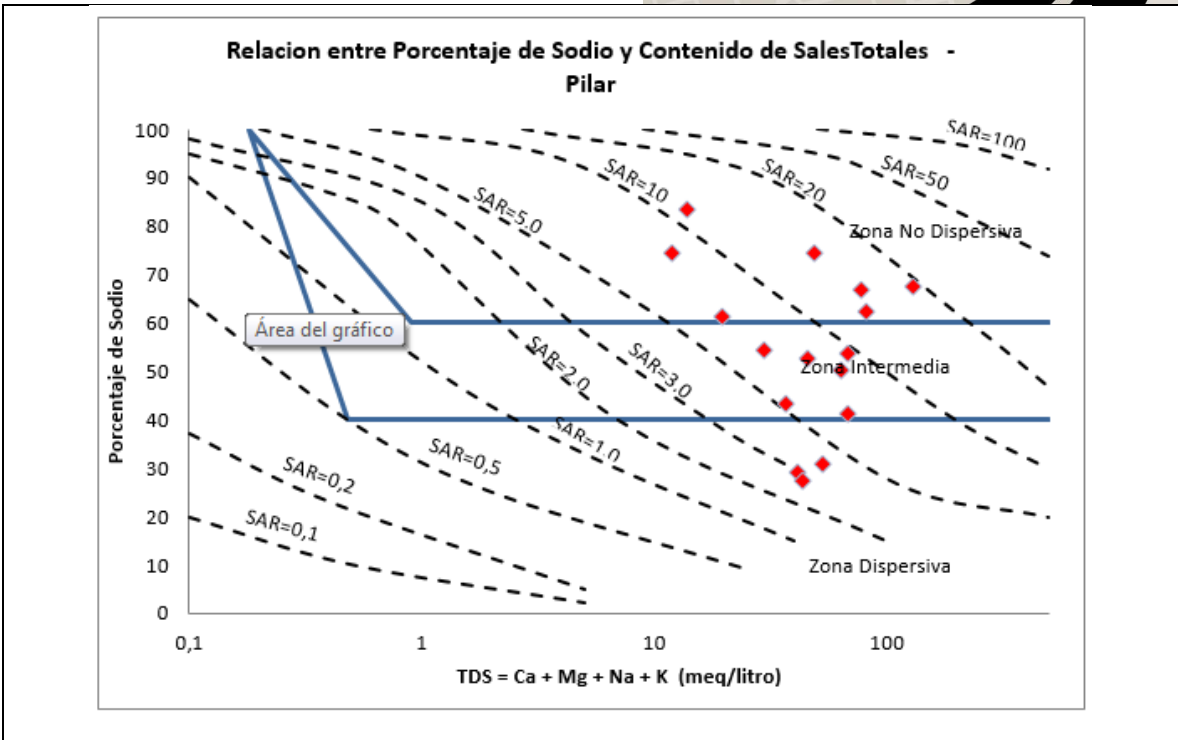
Figura 4. Resultados de TDS y Na. Pilar.

En la Figura 4 se presentan los resultados de TDS y Na, de muestras representativas obtenidas.

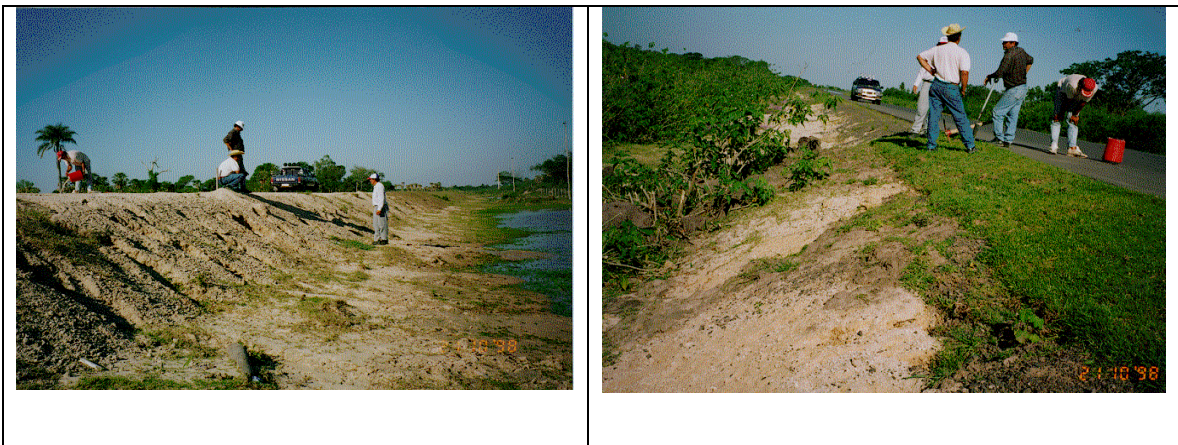
Se constaron daños generalizados en los terraplenes arcillosos con severas erosiones y grandes cárcavas en los taludes que han ido evolucionando como consecuencia de su excesiva exposición a las fuertes escorrentías superficiales de las precipitaciones pluviales agravadas por el fenómeno el Niño. Por las peculiares características del mecanismo de erosión observado se presumió que se trataba de suelos con gran potencial dispersivo. De igual manera, un tramo de 20 km pavimentado presentaba también severos daños en los terraplenes por erosión en sus taludes, los cuales solo estaban protegidos parcialmente con pasto en el medio metro superior. Asimismo, el tramo presentaba fisuras longitudinales generalizadas en las banquetas pavimentadas, como consecuencia de las erosiones previas que dejaban al terraplén sin sustentación lateral.

Fotografías de la Ruta 4 en fase de construcción. Se observan los daños.

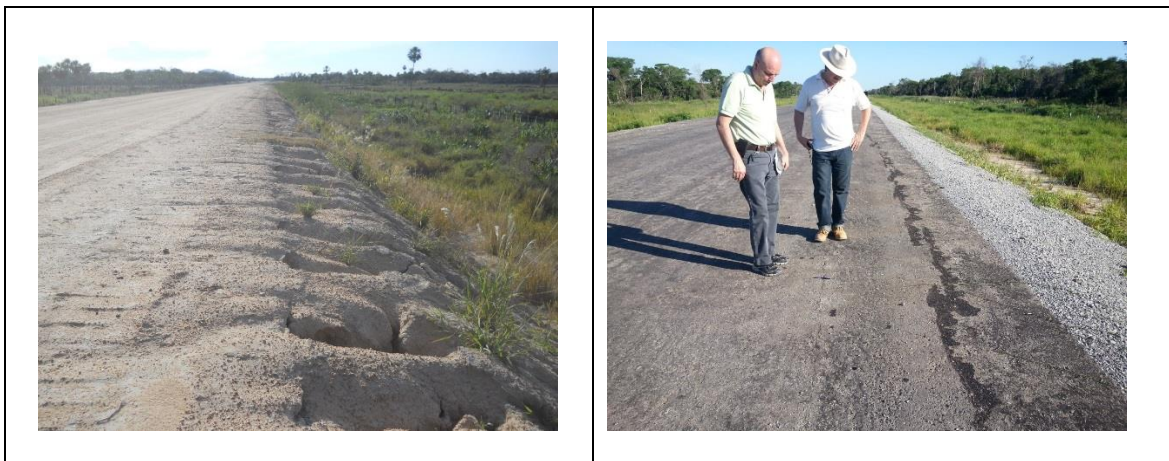
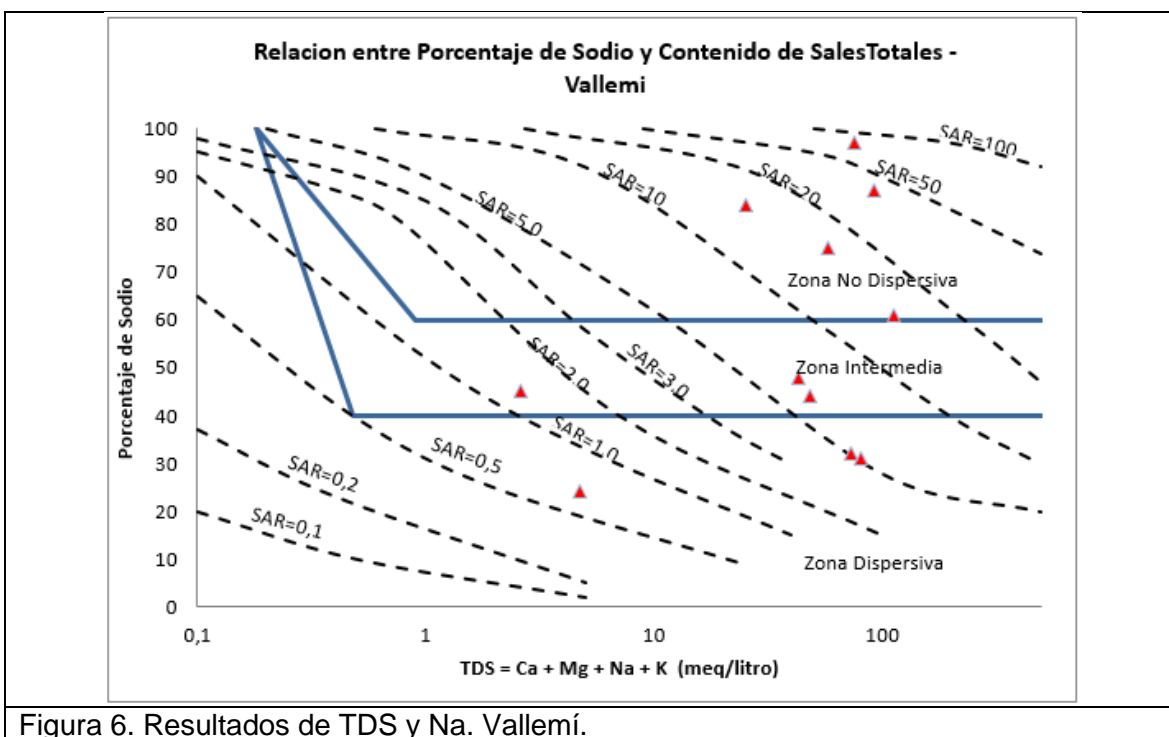
Figura 6. Resultados de TDS y Na. Vallemi.

Aquí, cabe citar un ejemplo concreto de daños prematuros ocurridos en el terraplenado del tercer tramo de la obra vial Valle mi – Concepción, desde el Km 121 al km 169, entre el año 2012 y 2013. A partir de estos daños aparecidos en los terraplenes durante la ejecución de las obras, se idéntico que todo el terraplenado ha sido construido con suelos arcillosos de naturaleza dispersiva. Los daños identificados proceden de tubificaciones iniciales en los taludes de los terraplenes por efectos de las escorrentías superficiales de aguas de lluvia, que luego van tomando forma de erosiones profundas para terminar en cárcavas que afectan sensiblemente la estructura de borde del terraplenado. Se estudiaron varias

A continuación se muestra en las fotografías tomadas las distintas manifestaciones de esos daños:

alternativas de tratamiento del terraplén con suelo cal, encontrándose que con una mezcla del 4%, el suelo pierde totalmente su sensibilidad a la erosión, además de una cobertura firme y uniforme de los taludes con suelo vegetal y pasto de 0,15 de espesor.

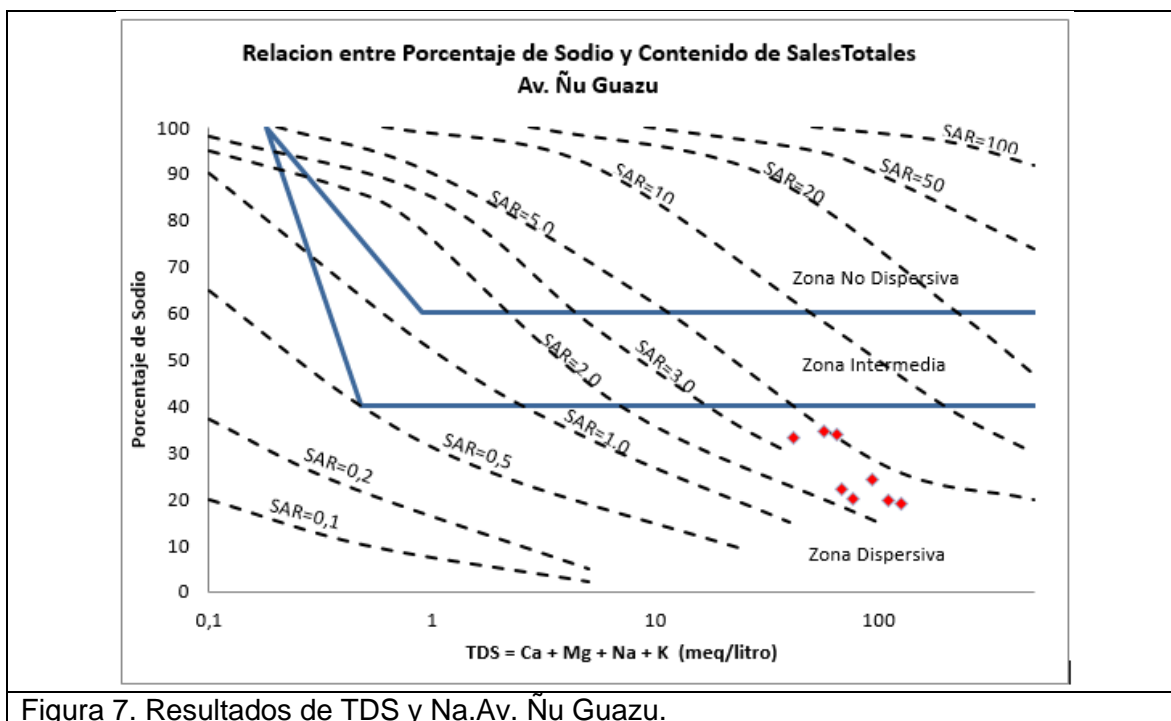
Figura 7. Resultados de TDS y Na. Av. Ñu Guazú.

Se identificó en pleno proceso de esta obra, en su primer tramo, en febrero de 2013, la naturaleza dispersiva de los suelos empleados en la construcción de los terraplenes.

Inmediatamente se realiza el retiro del material erosionado de los taludes y se lo reemplaza por sucesivas capas compactadas de suelo cal al 4% en un ancho de 2,40 m desde el terreno natural hasta el coronamiento del terraplén. Luego del tratamiento y colocada la cobertura vegetal, no se ha producido la retro-erosión en los taludes tratados.

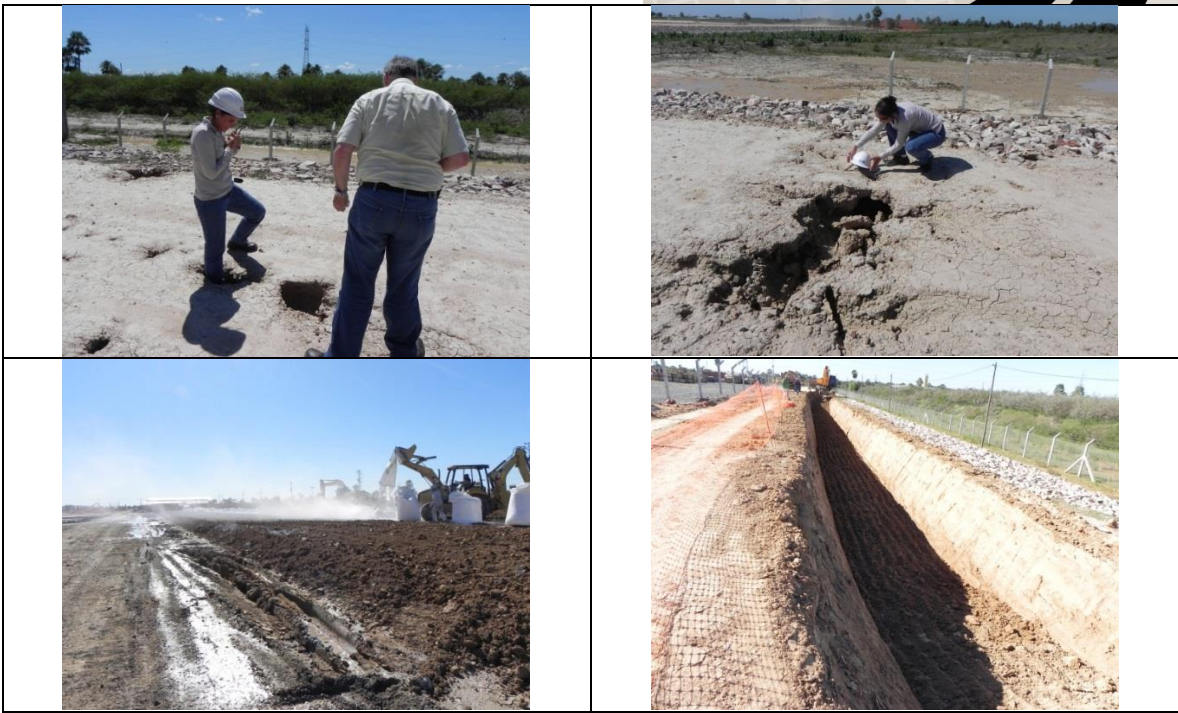
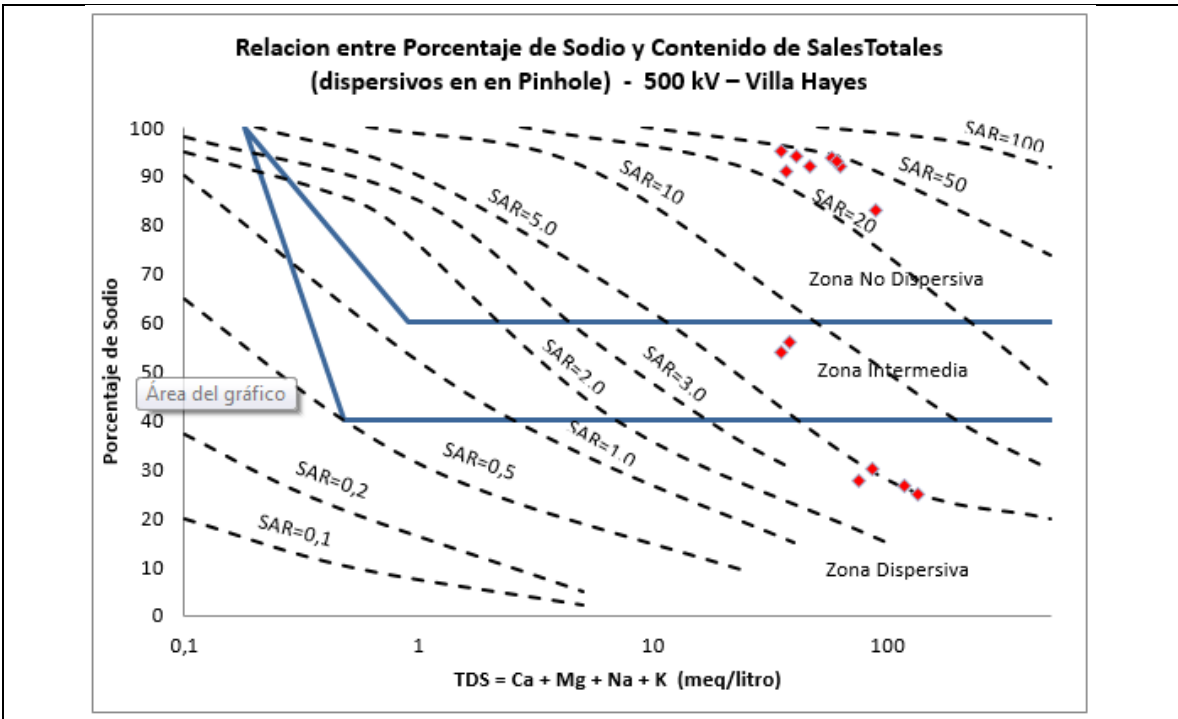
Figura 8. Resultados de TDS y Na.Av. Villa Hayes.

En el inicio de la provisión del equipamiento electromecánico, en octubre de 2011, por el Contratista ABB-CIE, aparecieron las tubificaciones, cárcavas y retroerosiones en los taludes, oportunidad en que fue identificada la naturaleza dispersiva del suelo empleado. Se realizaron los estudios correspondientes y se toman las medidas de mitigación en todo el perímetro de la plataforma. La solución, consistió en realizar una trinchera perimetral de 2,5 m de ancho y 2,5 m de profundidad en el borde de la plataforma y rellenar la misma con suelo tratado al 5% de cal, avanzando en módulos de 100 m. Este tratamiento se realizó de abril a agosto de 2012. El porcentaje de cal aplicado fue el resultado de estudios en laboratorio de mezclas en distintos porcentajes, en que se corroboró que con el 4% de adición ya no se produjo la dispersión en el ensayo de Pinhole y la máxima resistencia a la compresión simple se logró con 5%.

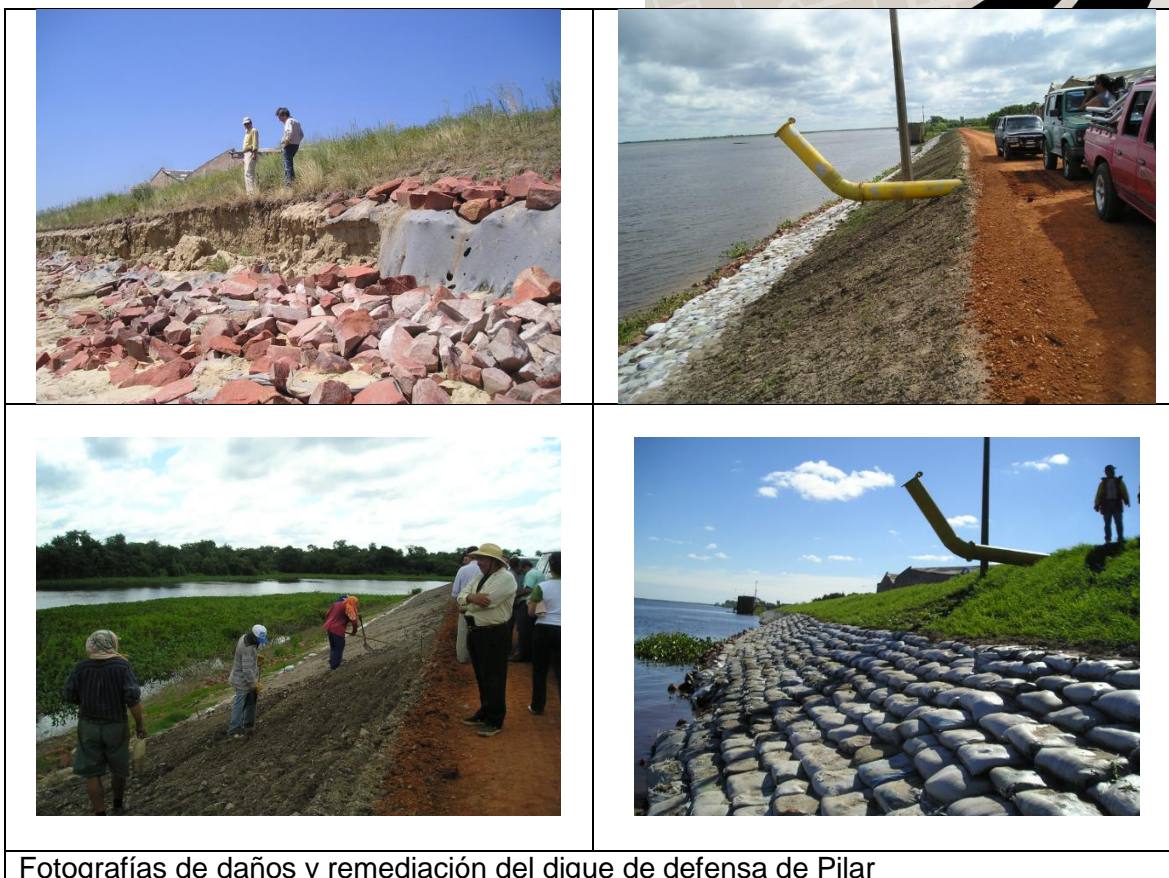
En el año 2005 los daños en el terraplenado eran generalizados, principalmente en los taludes, por tubificaciones, retroerosiones y cárcavas, muy característicos en suelos de naturaleza dispersiva.

Realizada la evaluación correspondiente en octubre de 2006, se identificó plenamente que el terraplenado había sido construido con suelos dispersivos.

Fotografías de daños y remediación del dique de defensa de Pilar

A finales de 2007 se completó la reconstrucción de los taludes con la incorporación de una cobertura de suelo vegetal y pasto de la variedad brachiaria decumbens, similar a la empleada en la protección de los taludes de la presa de Yacyretá. Hacia el pie del talud se colocaron bolsas de suelo cemento al 5%, bien trabajada entre sí.

El sistema empleado presenta buen comportamiento hasta la fecha (diciembre de 2013). Por tanto constituye un buen antecedente de protección vegetal de taludes.

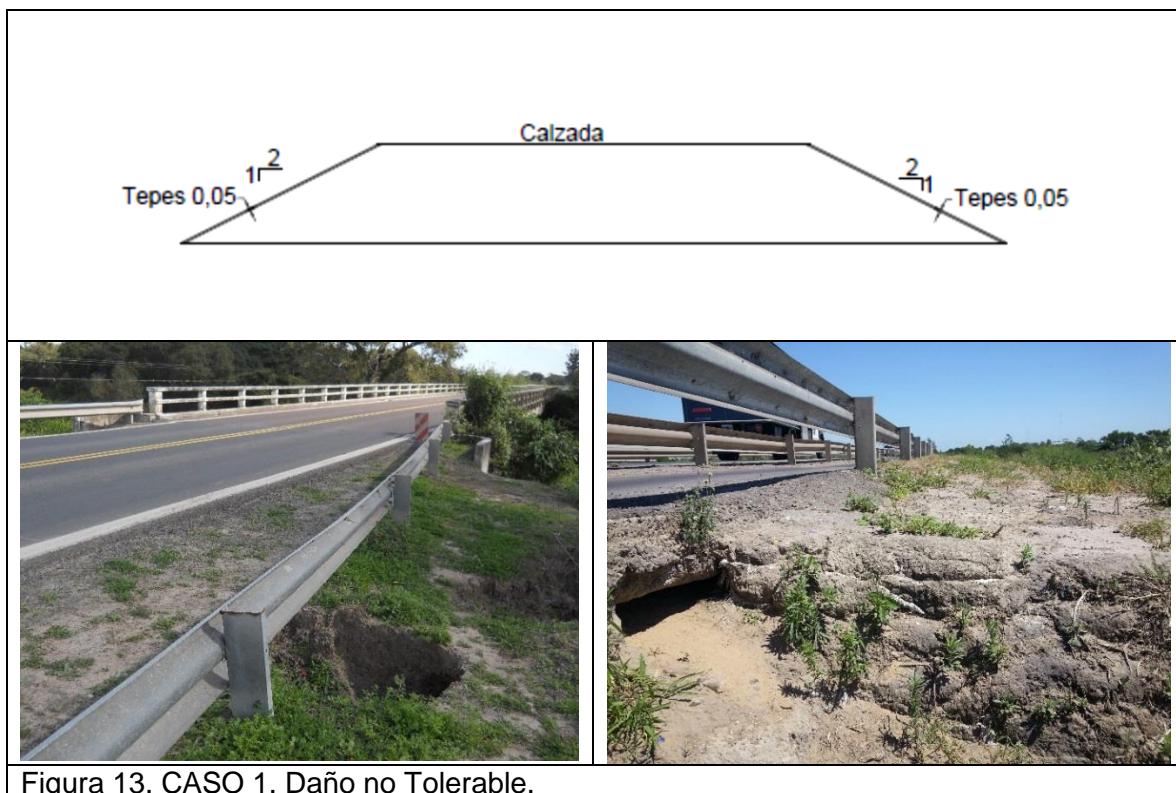
En obras terminadas se ha observado que cuando el terraplén tiene una altura mayor que 1,5 m y una cobertura vegetal muy simple de tepes de 0,05 de espesor en sus taludes, se produce la tubificación y los daños serían no tolerables para mantener la integridad de toda la estructura de la calzada. Figura 13.

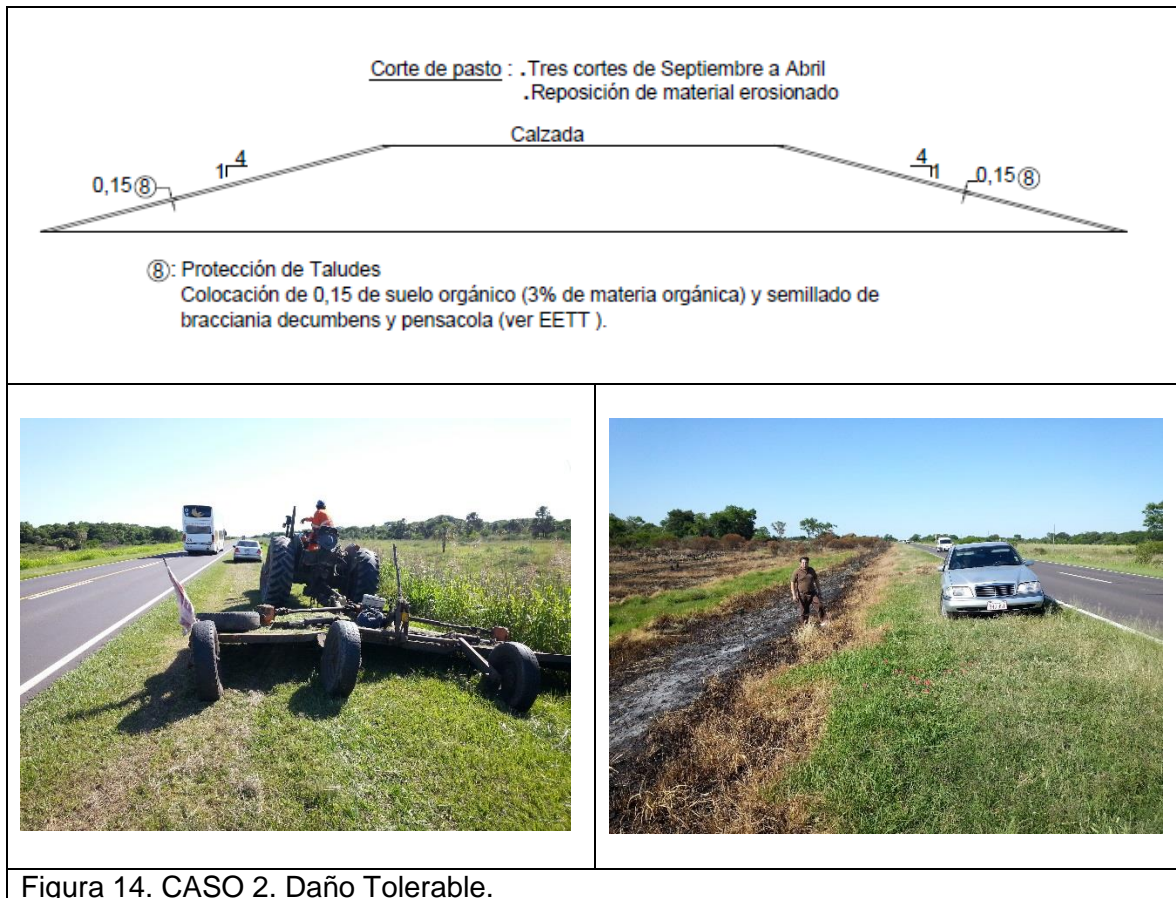
Se ha observado también que cuando el talud del terraplén es suave, en torno a 3H: 1V y 4H: 1V, y si el mismo posee una cobertura vegetal firme y uniforme, de por lo menos 0,15 m de espesor, con mantenimiento periódico y oportuno, no se produce la tubificación, y si se produjera, el daño es mínimo y las acciones de mantenimiento permiten reponer el suelo erosionado sin afectar la integridad de la calzada. Figura 14.
