CARACTERIZACION ESTRUCTURAL DE ESTABILIZADOS CON LIGANTES HIDRAULICOS EN PAVIMENTOS FLEXIBLES

Mgtr. Ing. Dino I. Batalla

ANÁLISIS Y DISEÑO ESTRUCTURAL DE PAVIMENTOS

Caracterización estructural estabilizado con cemento

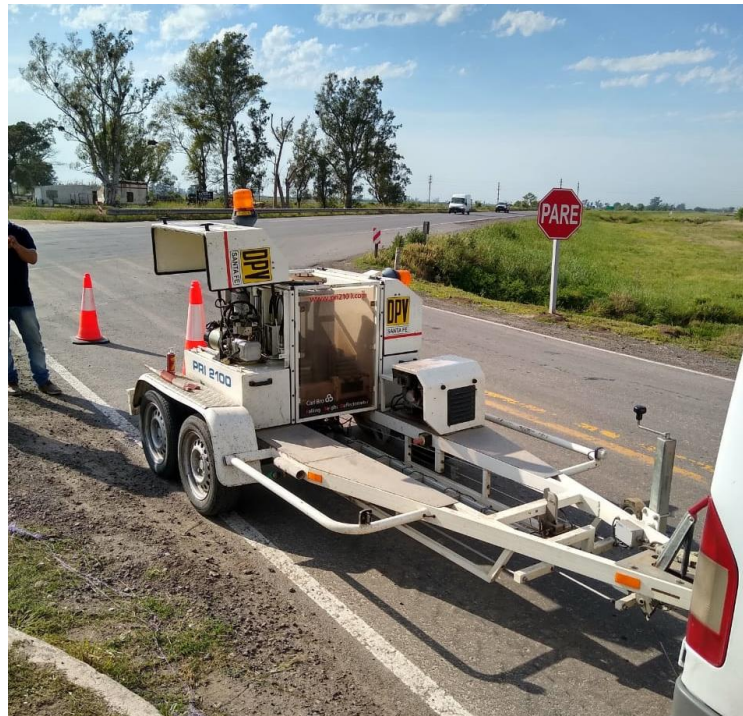
- Deflectómetro de impacto (FWD)

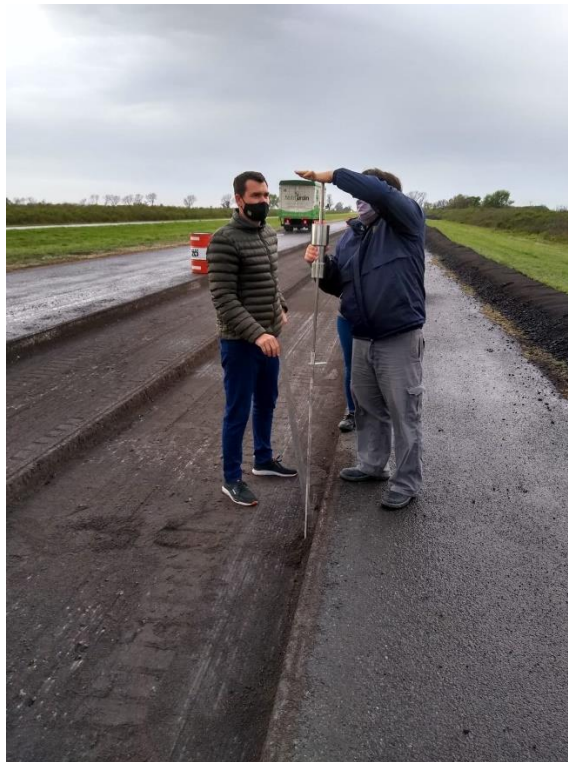
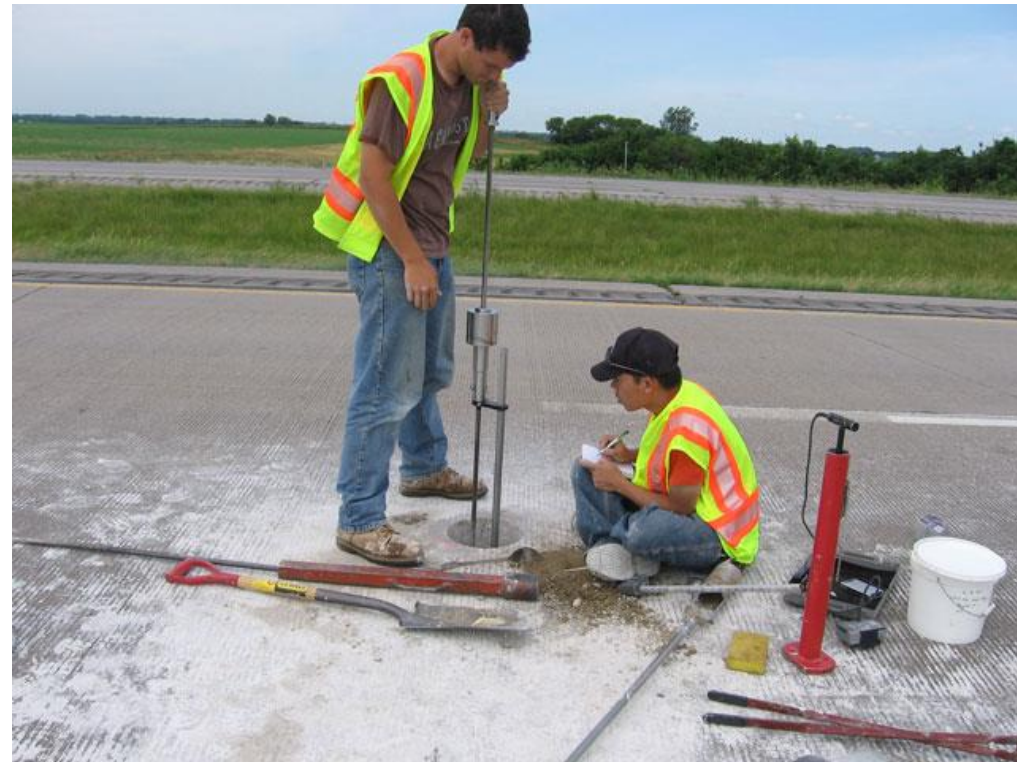
- Penetrómetro de cono (DCP)

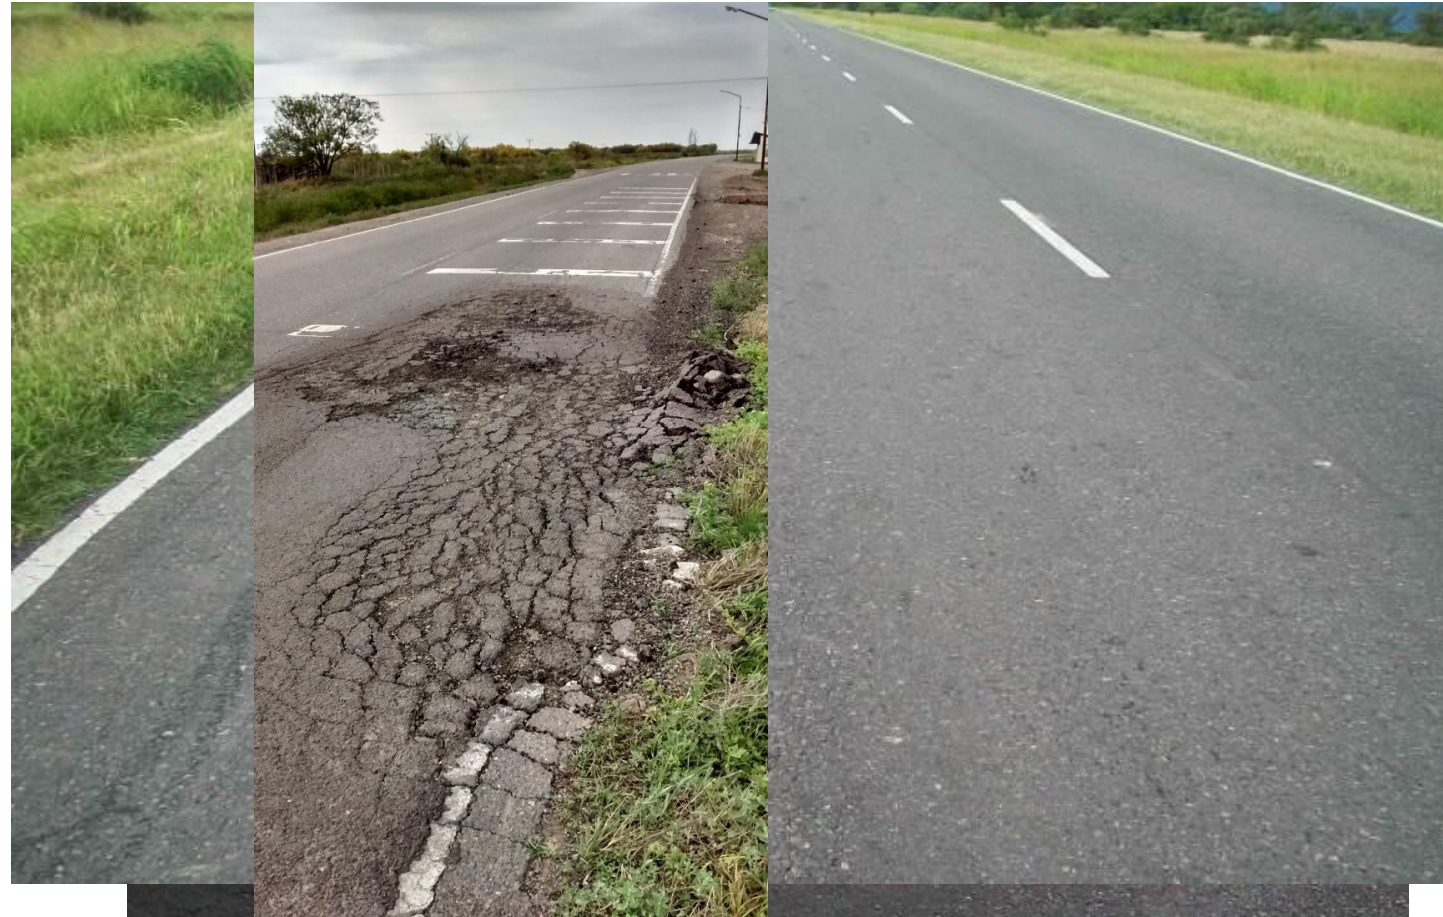
Evaluación superficial:

- Fisuras reflejas
- Piel de cocodrilo
- Baches

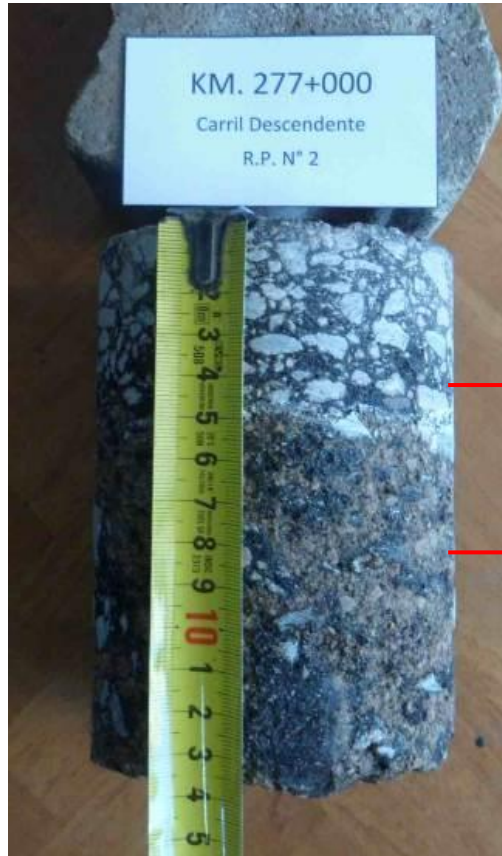
A	D	D	A	D
	276+000	277+000	278+000	279+000	280+500
0	4	5	6	5	5
5					
10					
20					
30					
35					
	Concreto Asfáltico Convencional				
	Reciclado RAP, Suelo, Cemento

Carpeta, fisuras que permiten el ingreso de agua

Capa cementada, retiro parcial

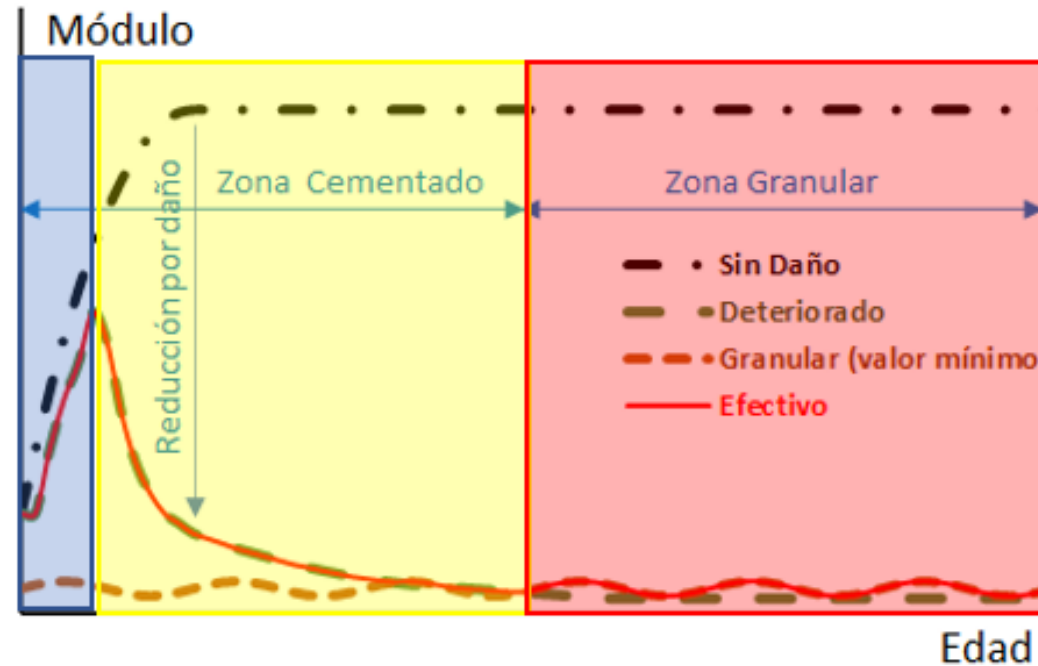
Etapa 1: Construcción

Etapa 2: Apertura al tránsito

Etapa 3: Ruina

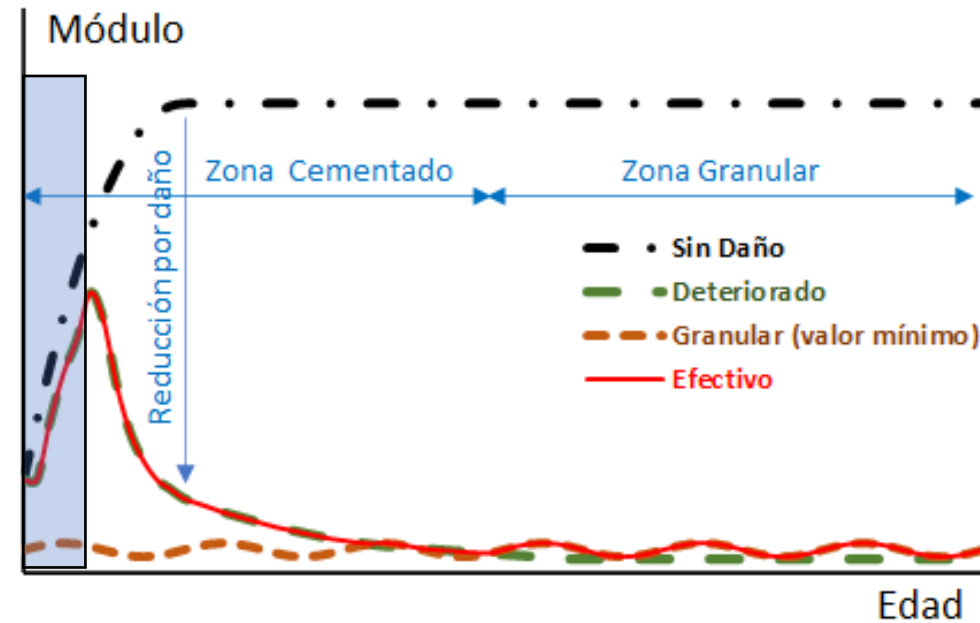
FASE 1 – CONSTRUCCIÓN Y EDADES TEMPRANAS

- El contenido de cemento elevando considerablemente el módulo resistente hasta de 9.000 MPa.
- Valores medios de 4.000 MPa podrían adoptarse como representativos en la etapa inicial, para cantidades de cemento incorporadas del 3% al 4%, típico de la Provincia de Santa Fe.
- A partir de los resultados de retrocálculo obtenidos se concluyó en incrementar el módulo cementado inicial con el que trabaja el programa BackViDe, de 3.000 MPa a 5.000 MPa.

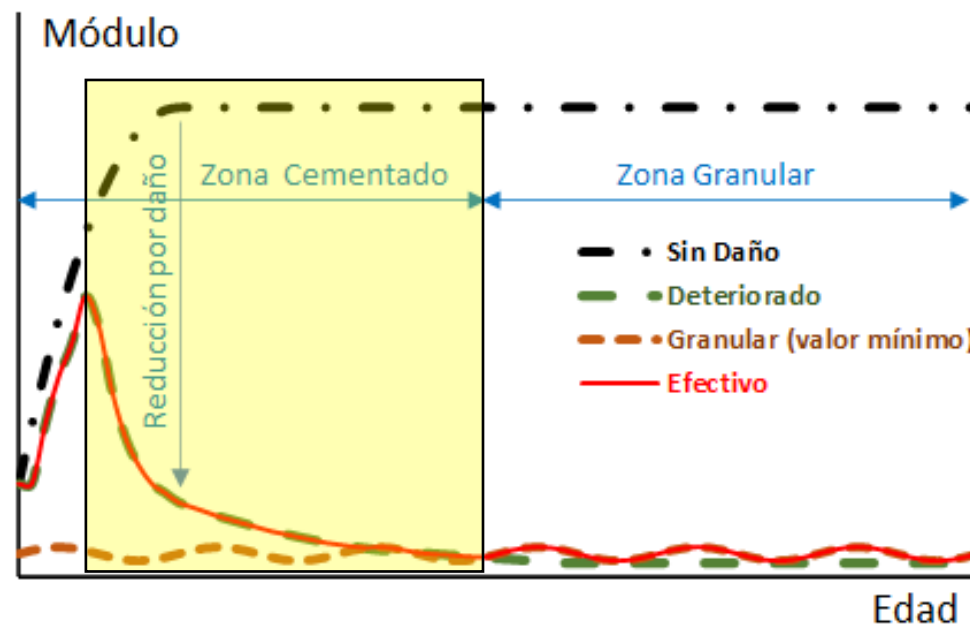
FASE 2 – ETAPA DE SERVICIO

- Valores medios de 1.500 MPa y se forman bloques de una a cinco veces el espesor de la capa
- Condicionado fuertemente por factores como son el espesor de la capa cementada, la cantidad de cemento incorporado, el curado recibido, las características de la capa subyacente, etcétera.

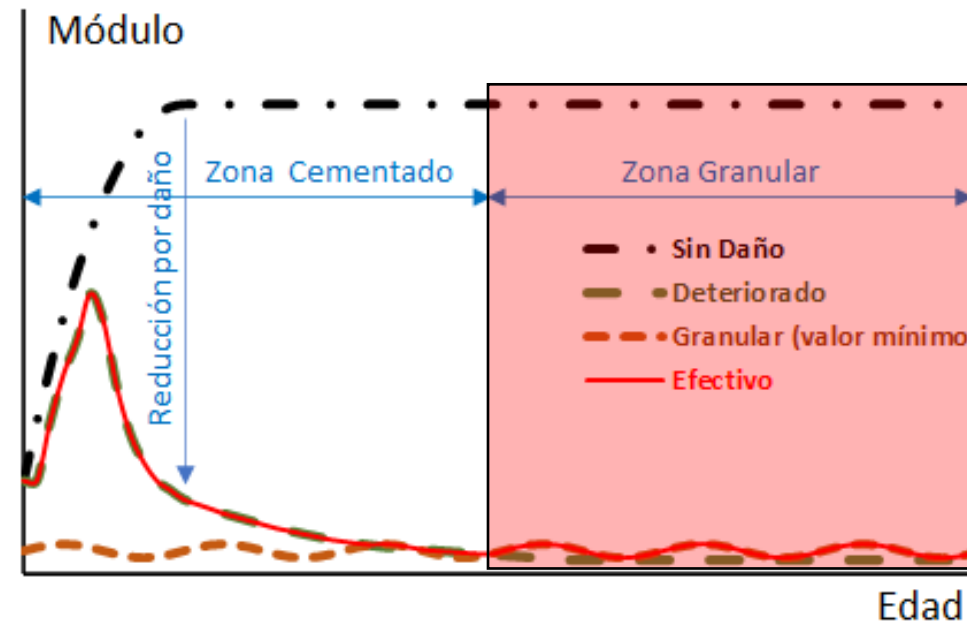
FASE 3- FIN DEL SERVICIO

- Valores asintóticos de entre 300 – 900 MPa y se obtiene una vez que la totalidad del espesor cementado se encuentra fisurado, lo que es asimilable a una capa granular, variando este valor modular en función de la curva granulométrica alcanzada en su diseño.
