MAC F10

4^{TO} CONGRESO
PARAGUAYO
Vialidad
y Tránsito

Experiencia Ruta Nacional PY 11

Tramo Santa Rosa del Aguaray- Puerto Antequera

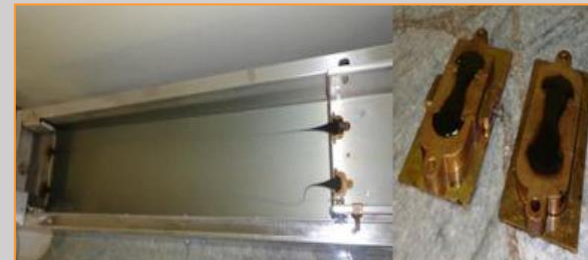
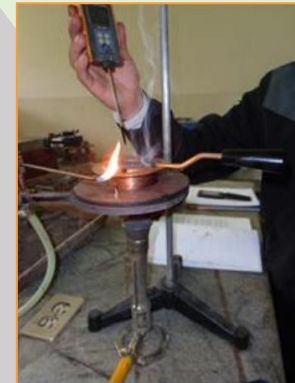
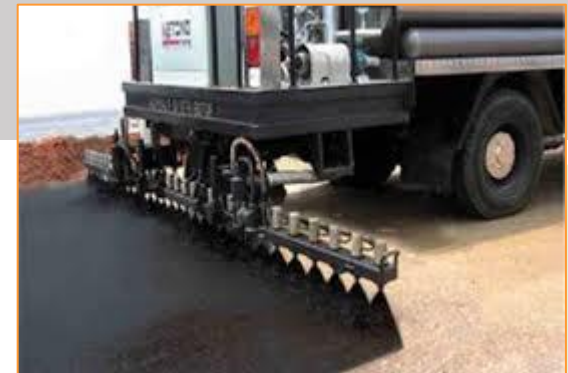
1. OSC-T-Sweep:		G*/sin(δ)		over all tests	
Company Name	RHEOTEST Medingen GmbH				
Experiment Name	RTFO_CS				
Sample	CDD_RTFO				
Plate Diameter [mm]	25				
Plate Distance (nom.) [mm]	1.000				
T [°C]	70.0	76.0			
G*/sin(δ) [kPa]	3.15	1.75			
G* [kPa]	2.88	1.62			
δ [°]	66.1	67.8			
ω [rad/s]	10.0	10.0			
γ_max [%]	8.62	15.4			
τ_max [kPa]	0.248	0.249			
M_m [mNm]	0.762	0.763			
Result	PASS	FAIL			
Pass Fail Temperature [°C]	73.7				
Performance Grade	PG 70/RTFO				
T: [°C]	G*/sin(δ): [kPa]	G* : [kPa]	δ: [°]	η*: [Pa s]	
64.0	5.53	4.95	63.3	494	
70.0	3.15	2.88	66.1	287	
76.0	1.75	1.62	67.8	162

AM 3 PG 70 H

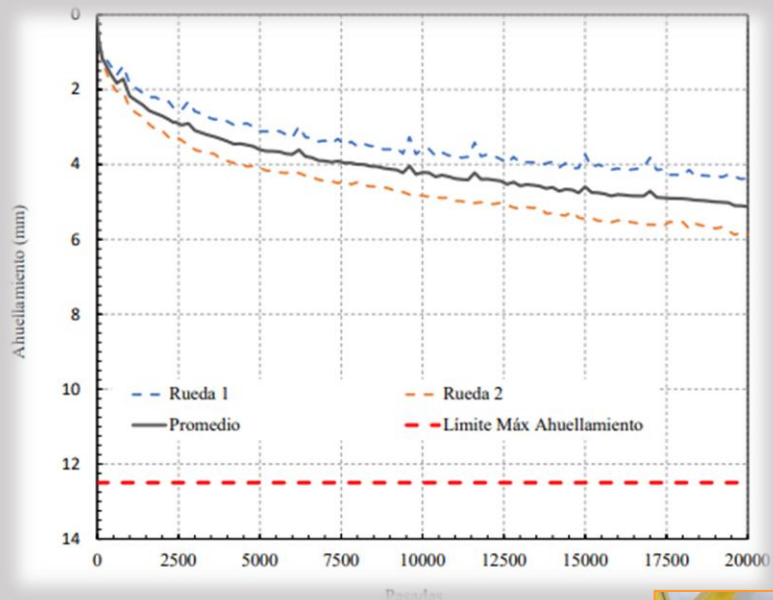
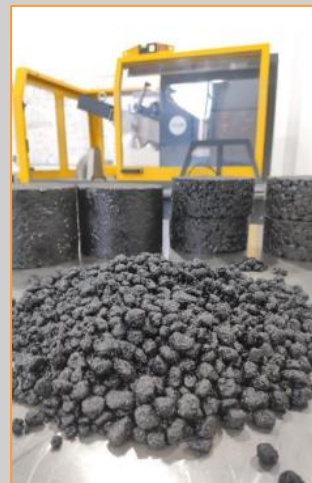
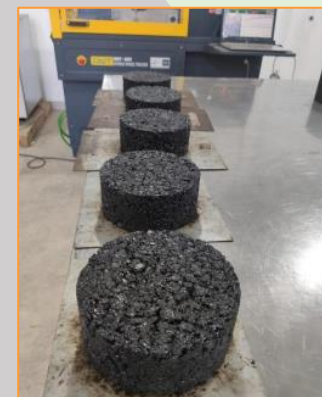
ENSAYOS DE AHUELLAMIENTO

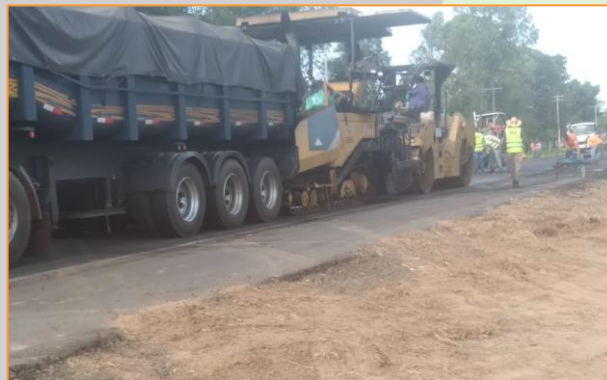
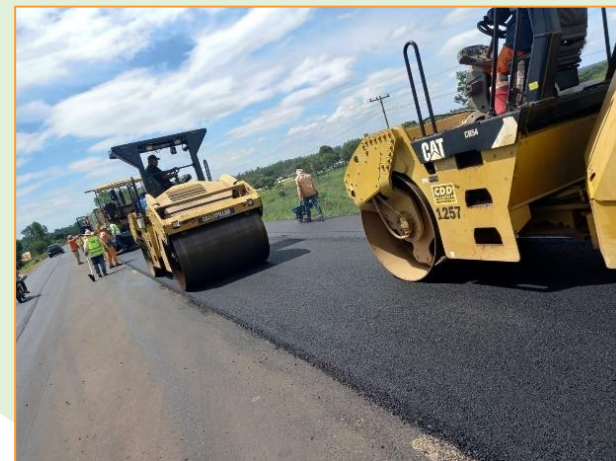
FABRICACIÓN Y PUESTA EN PISTA DE LA MEZCLA

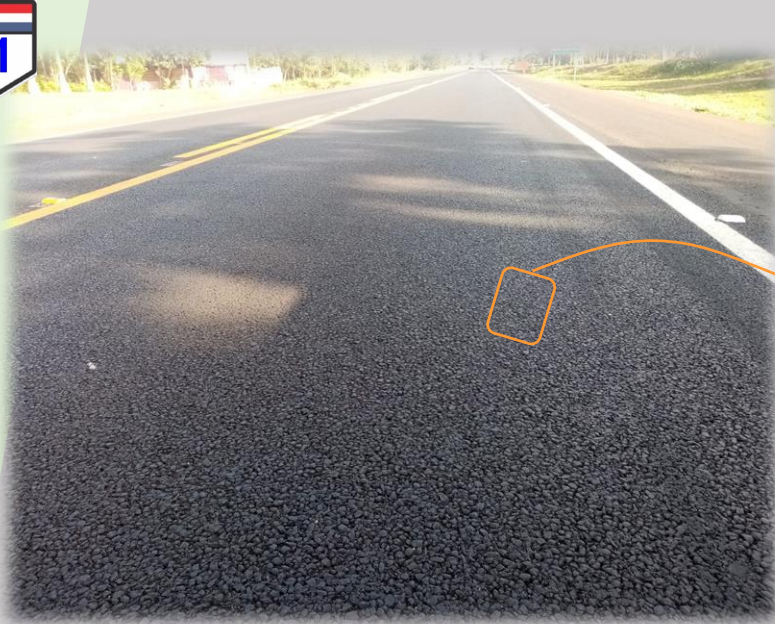
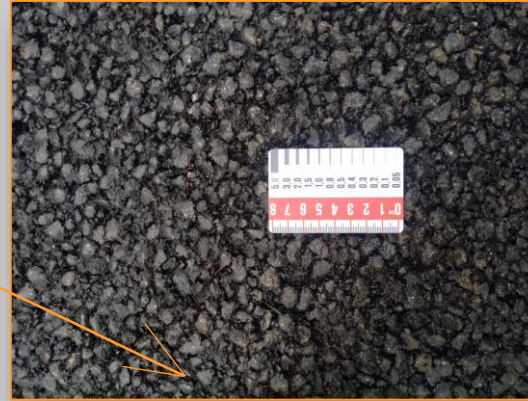
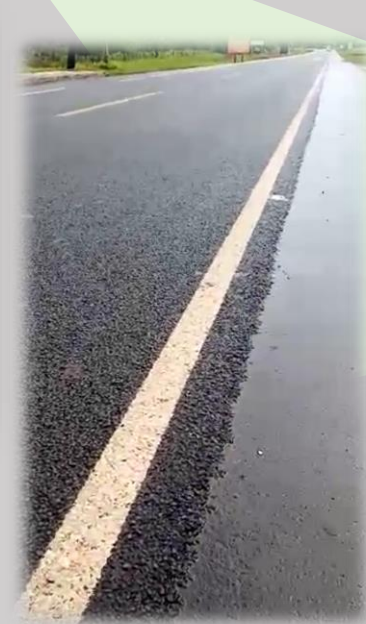
PISTA TERMINADA - MACROTEXTURA

Prom. P.M.T (mm) = 1,11 mm

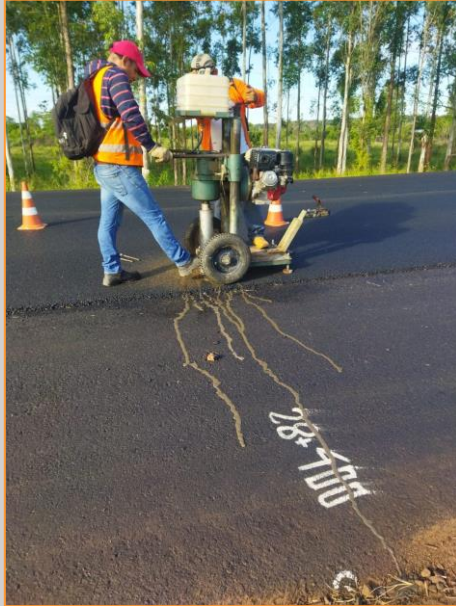
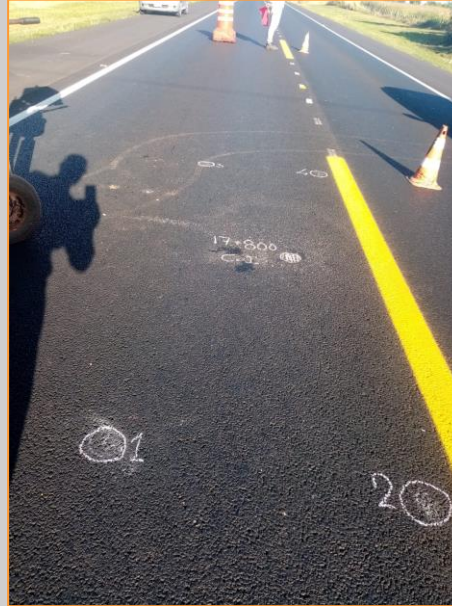
PISTA TERMINADA – VERIFICACIÓN DE ESPESORES

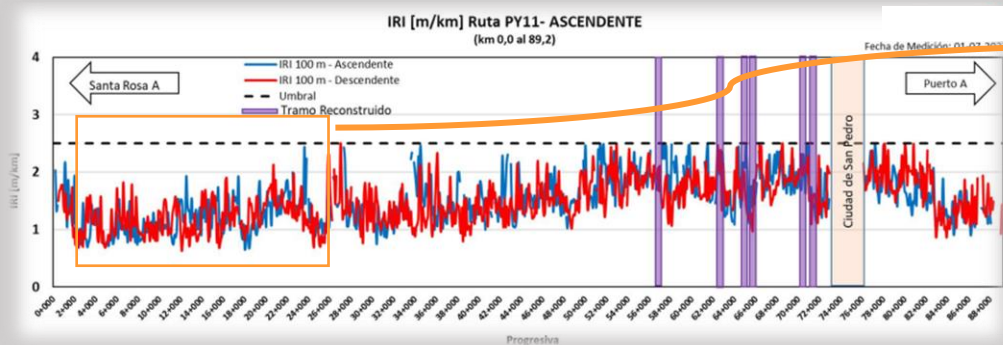
PISTA TERMINADA – DETERMINACIÓN DEL IRI

Tramo MAC F 10
IRI_{promedio} **1,1**

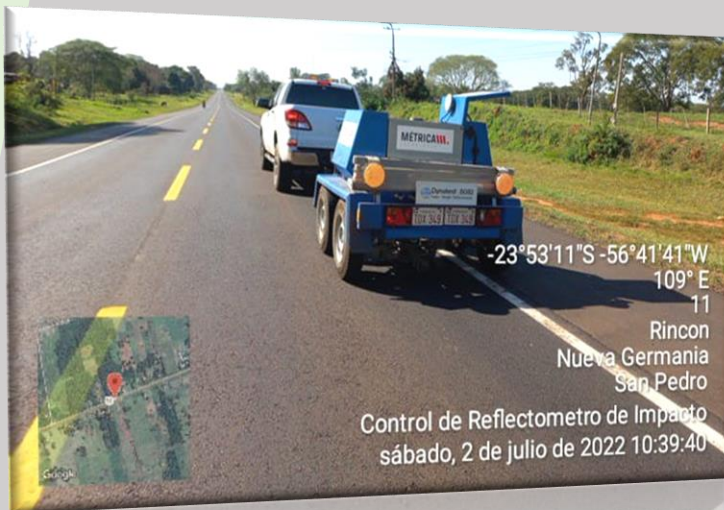
-23°53'11"S -56°41'41"W
109° E
11
Rincon
Nueva Germania
San Pedro

PISTA TERMINADA – EVALUACIÓN ESTRUCTURAL

Control de Reflectometro de Impacto
sábado, 2 de julio de 2022 10:39:40
