## 4º CONGRESO PARAGUAYO DE VIALIDAD Y TRÁNSITO

### “DESEMPEÑO EN SERVICIO DE MEMBRANAS “SAMI”, TIPO ARENA ASFALTO COMO RETARDADORAS DE REFLEXIÓN DE FISURAS EN REPAVIMENTACIONES”

## “DESEMPEÑO EN SERVICIO DE MEMBRANAS “SAMI”, TIPO ARENA ASFALTO COMO RETARDADORAS DE REFLEXIÓN DE FISURAS EN REPAVIMENTACIONES”

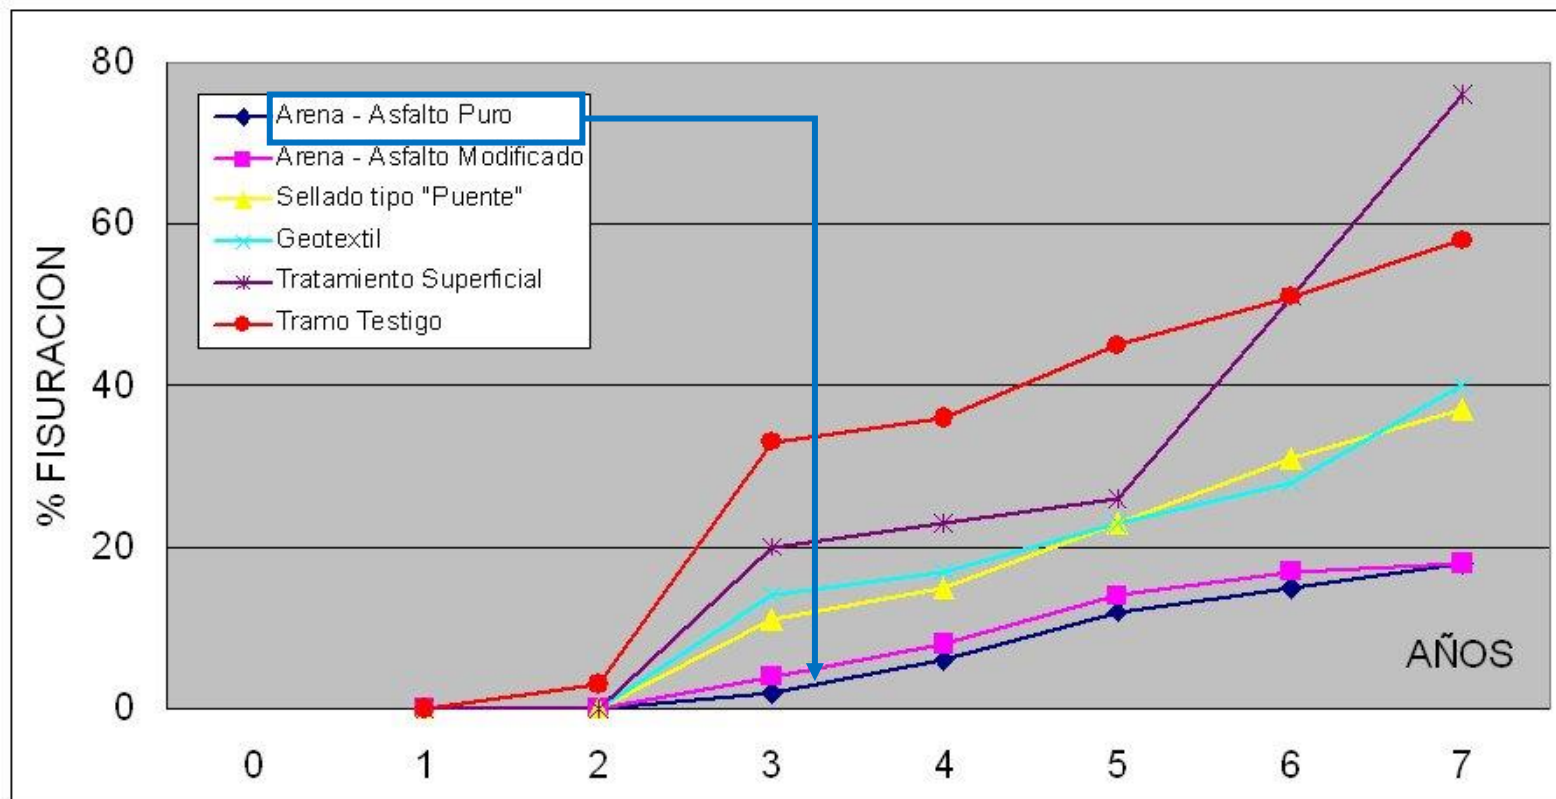
Comparativo de algunos sistemas paliativos en la reflexión de fisuras (Bulletin Liaison L.C.P.C.):

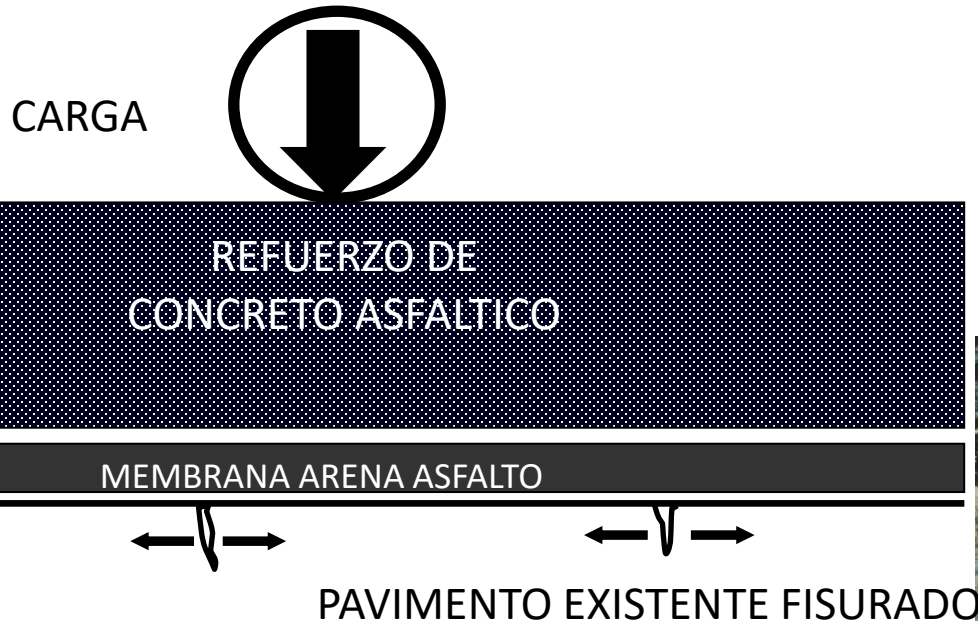
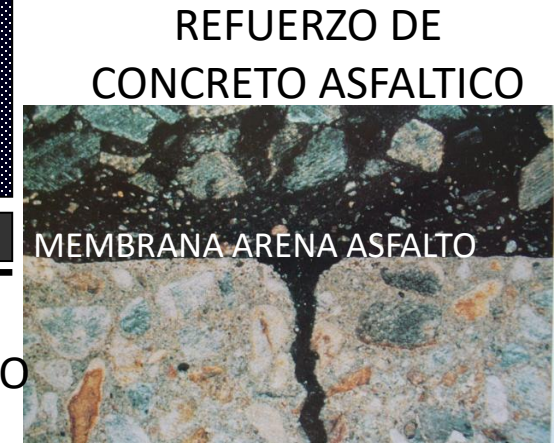
- El siguiente es un esquema de funcionamiento de este tipo de membrana retardadora de reflexión de fisuras (S.A.M.I.) con Arena Asfalto:

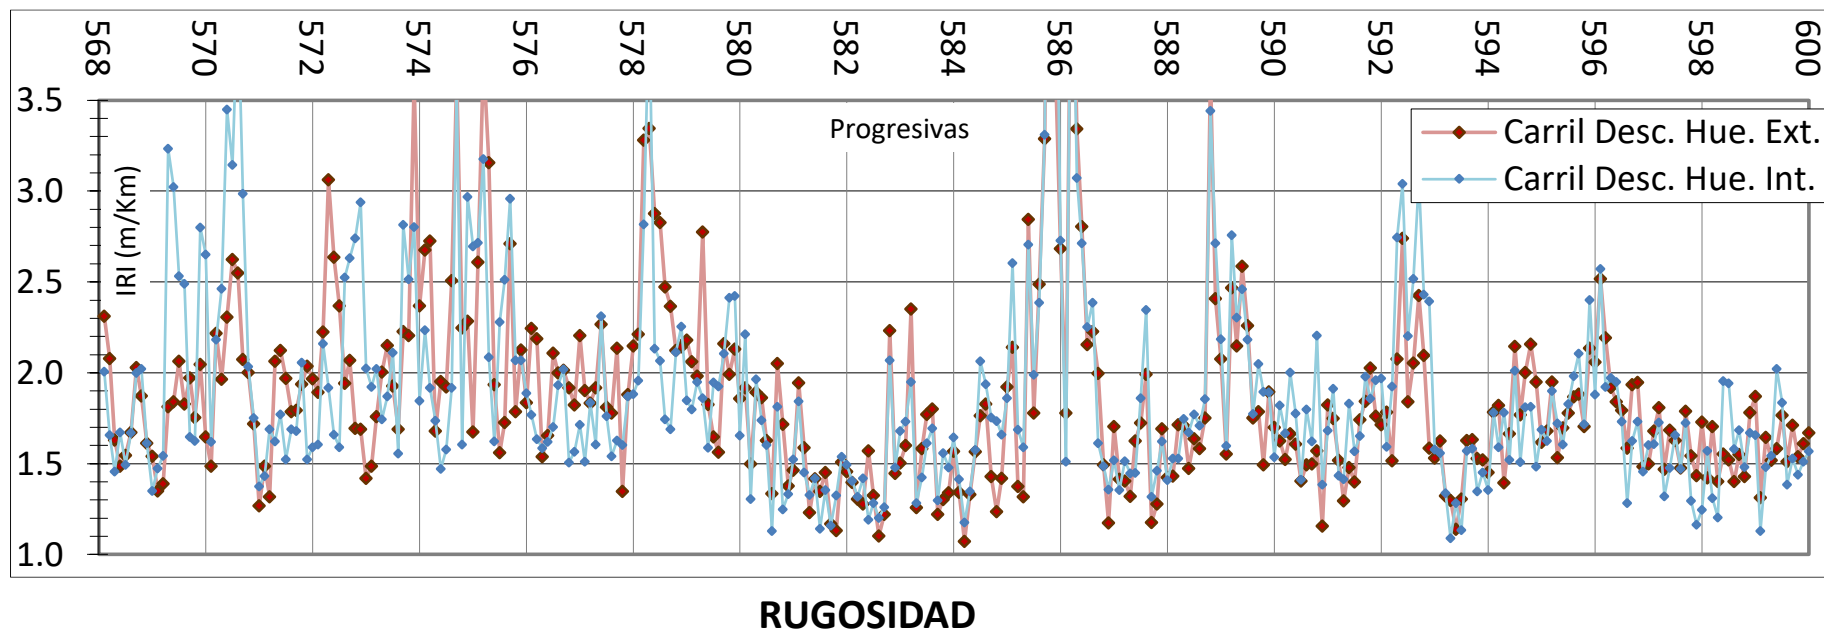
### 2.1. Evaluación de las condiciones superficiales del pavimento con equipos de alto rendimiento

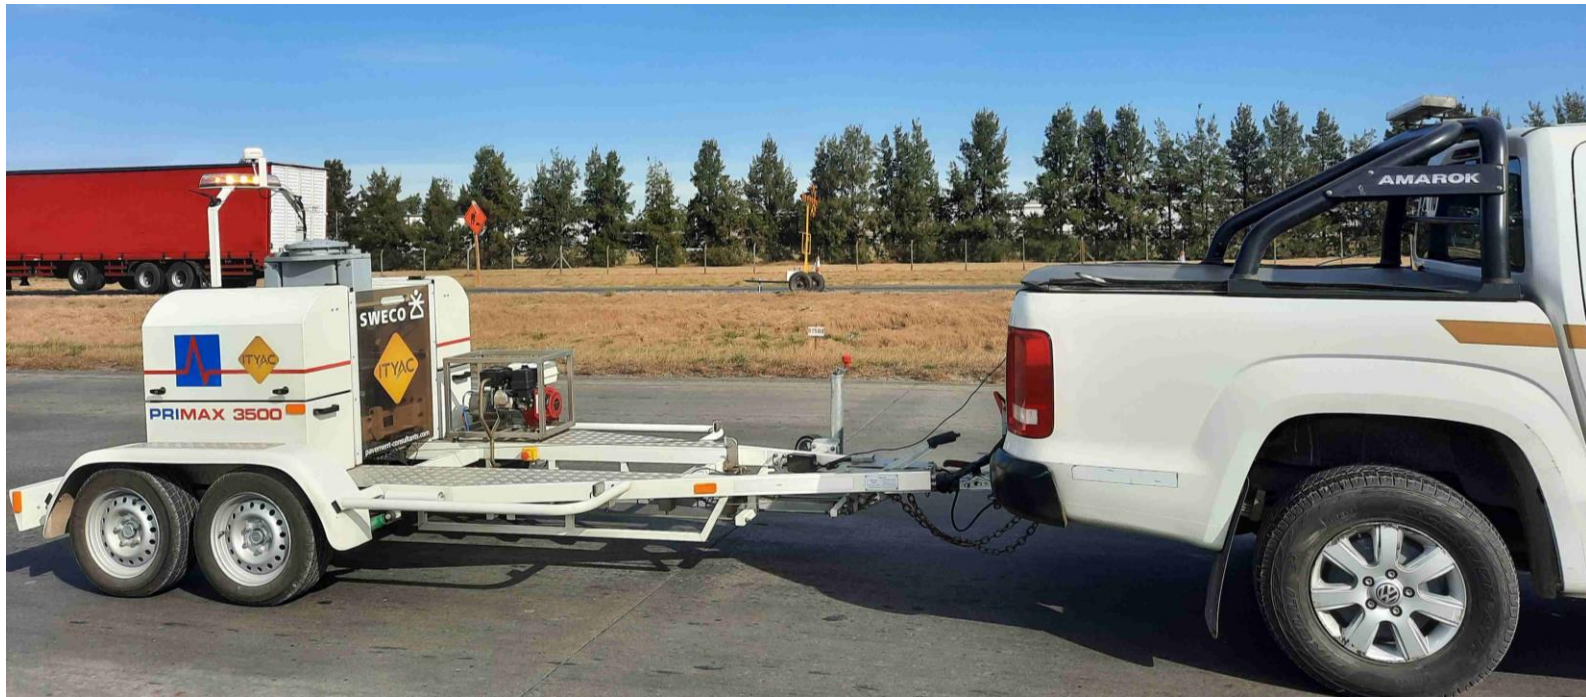
### DEFLEXIONES FWD

### 2.2. Evaluación estructural del pavimento con ensayos no destructivos FWD

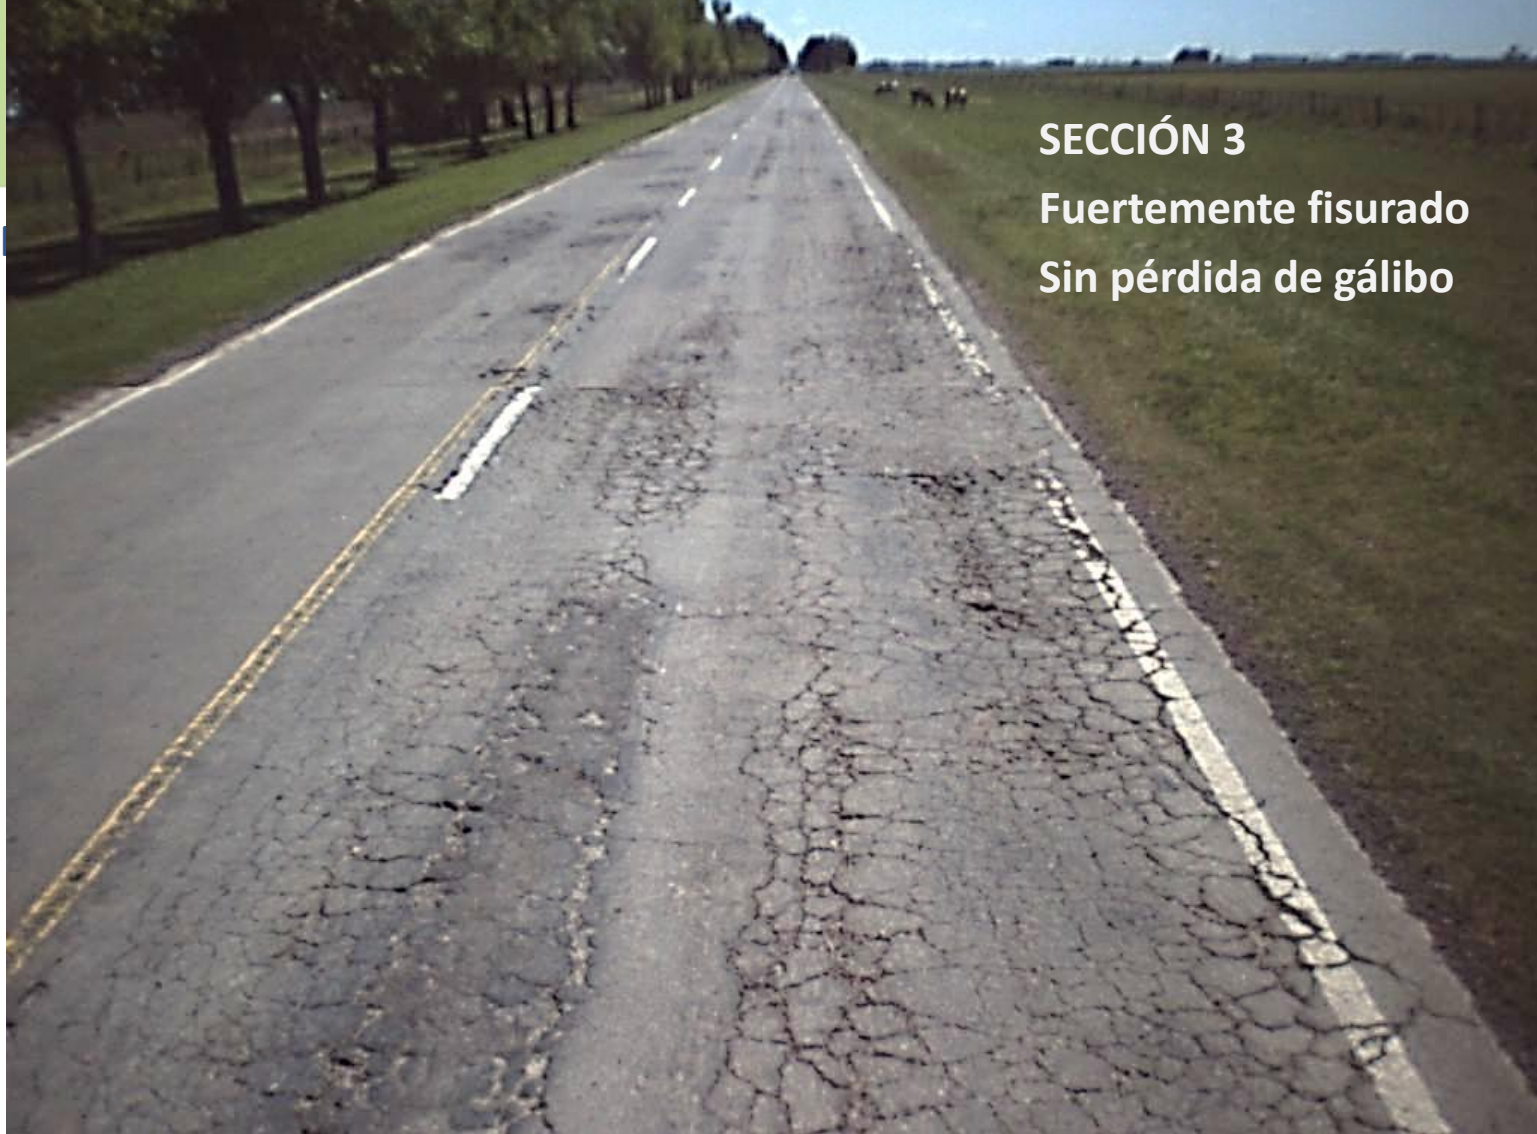
SECCIÓN 3

Fuertemente fisurado

Sin pérdida de gálibo

- Anteproyecto: Base Granular, en 15 cm, como control de reflexión de fisuras
- Proyecto: Bacheo de sectores puntuales con pérdida de gálibo. Membrana de Arena-Asfalto como preparación de la superficie

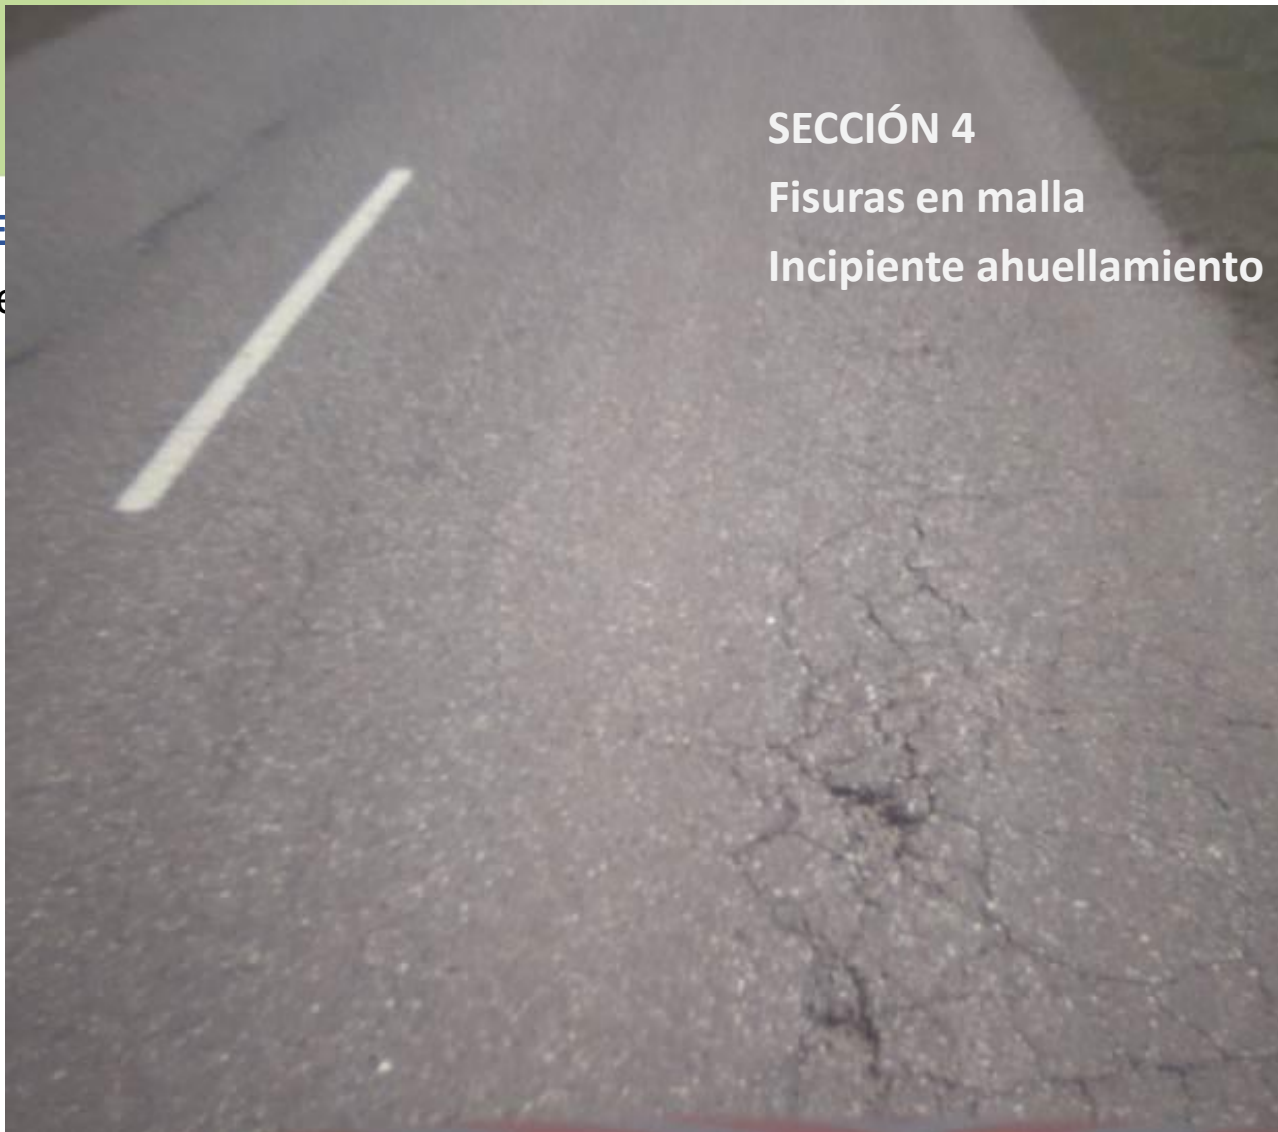
#### SECCIÓN 4

Fisuras en malla

Incipiente ahuellamiento

- SECCIÓN 4
  - Anteproyecto: Bacheo intensivo y sellado de fisuras
  - Proyecto: Bacheo de sectores puntuales con pérdida de gálibo y Membrana de Arena- Asfalto AM3 como preparación de la superficie

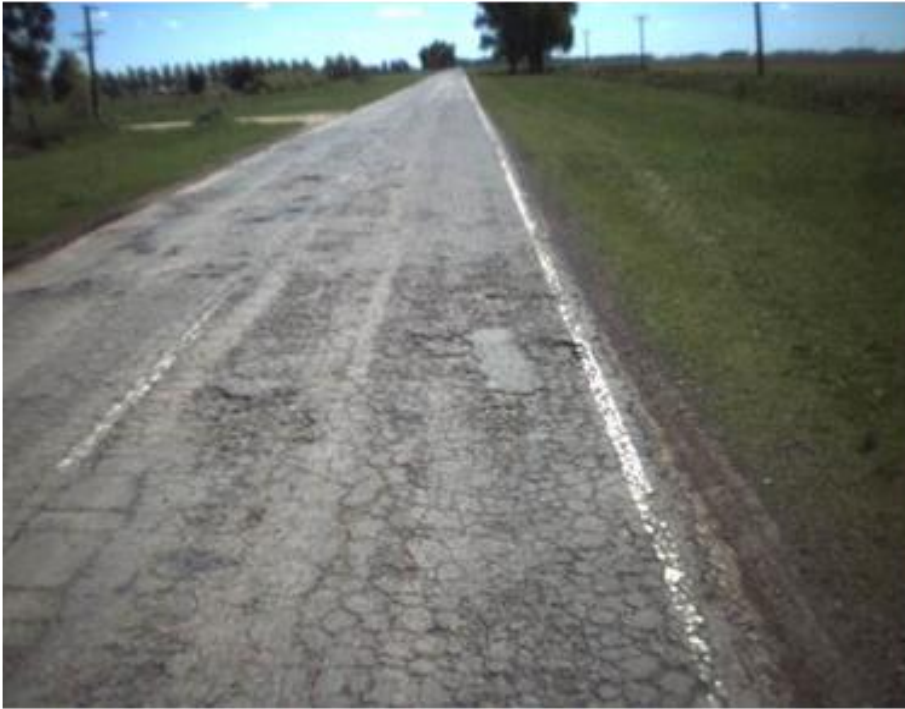
Previo a las obras

### Sección 3. Evaluación superficial - desempeño

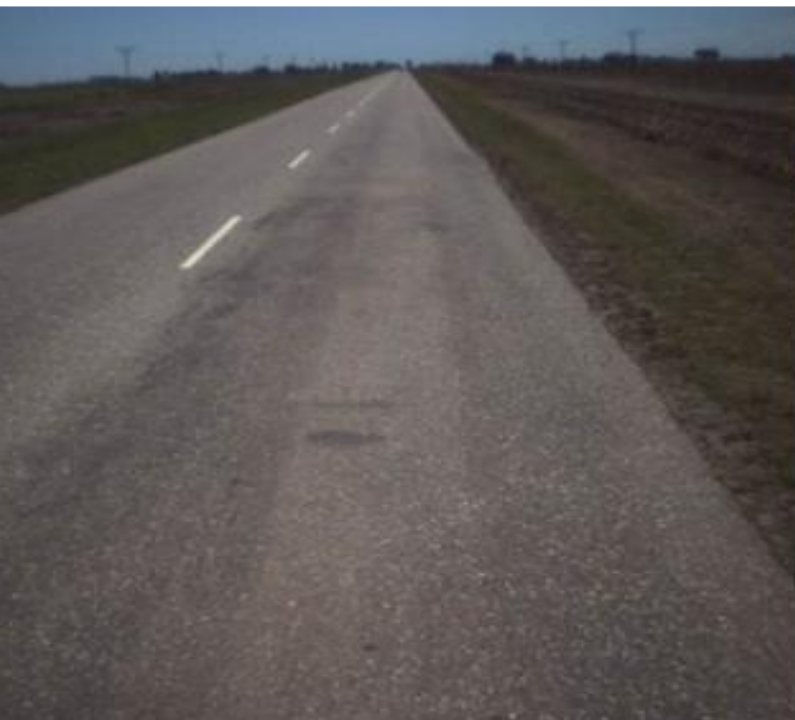
Previo a las obras

### Sección 4. Evaluación superficial - desempeño

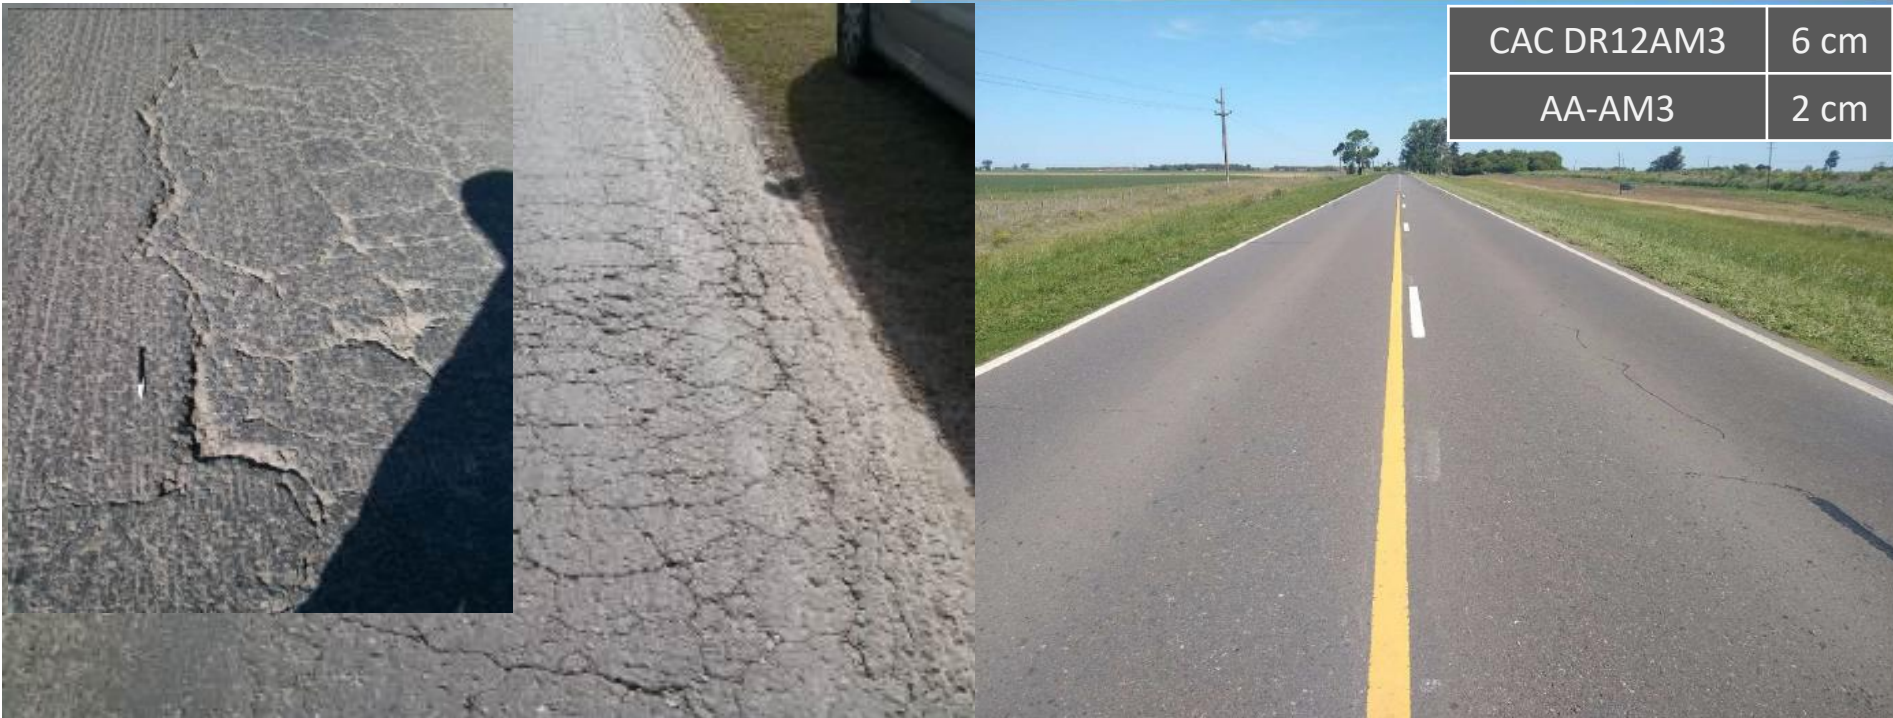
RUTA PROVINCIAL N° 93. SANTA FE (RN N° 33, Firmat - RP N° 90, Melincué)

Previo a las obras

Dos años en servicio sólo algunas fisuras lineales

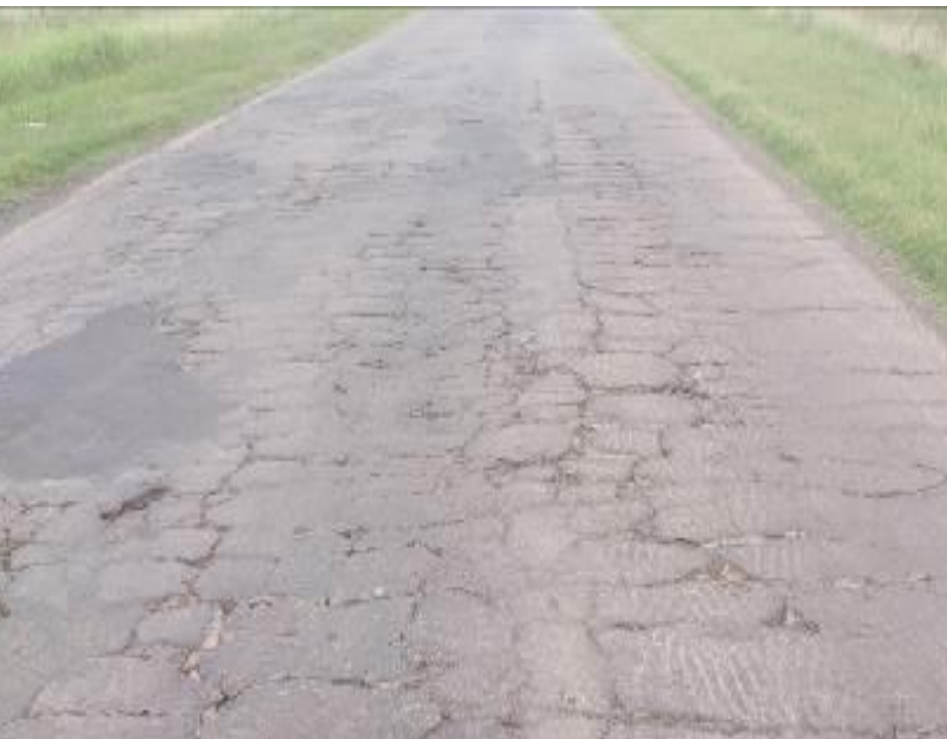
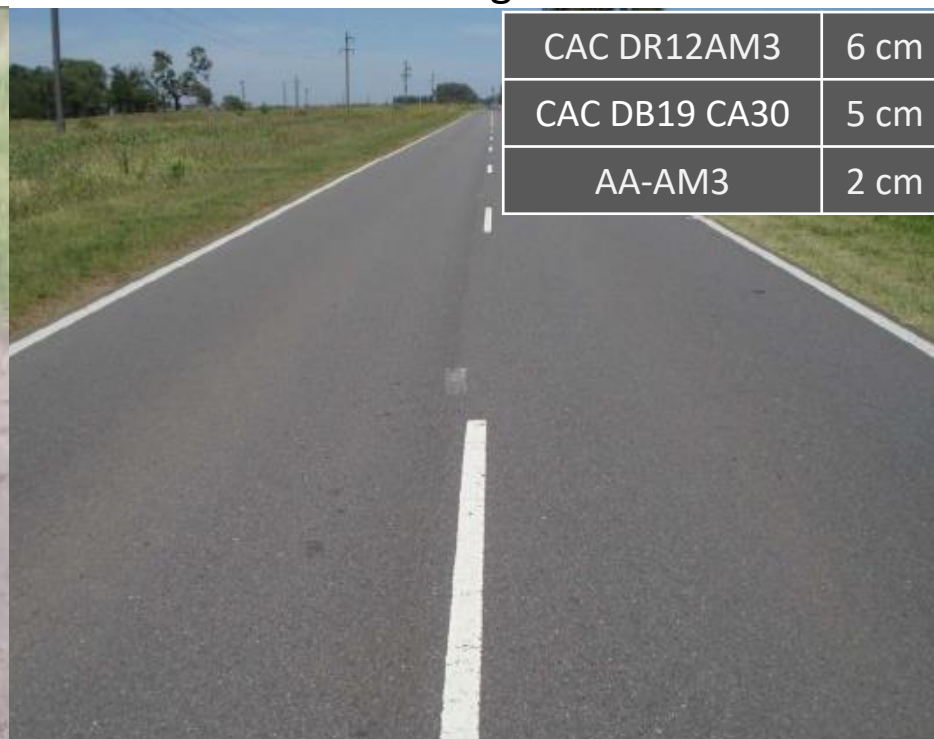
RUTA PROVINCIAL Nº 14. SANTA FE (RN Nº 8 – María Teresa)

Previo a las obras

Tres años en servicio: algunas fisuras aisladas

CAC DR12AM3	6 cm
CAC DB19 CA30	5 cm
AA-AM3	2 cm

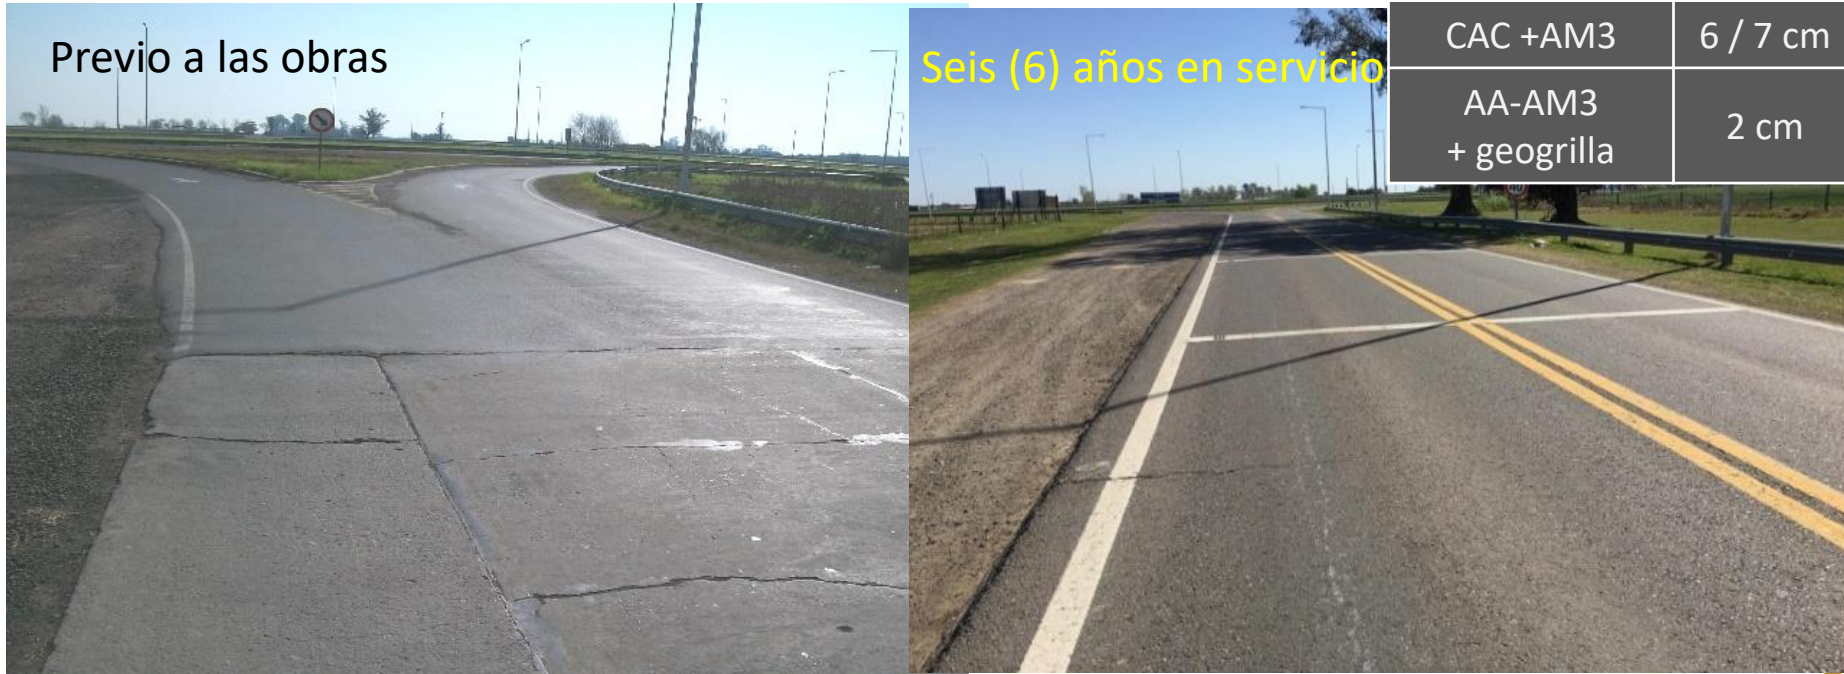
A más de seis (6) años en servicio

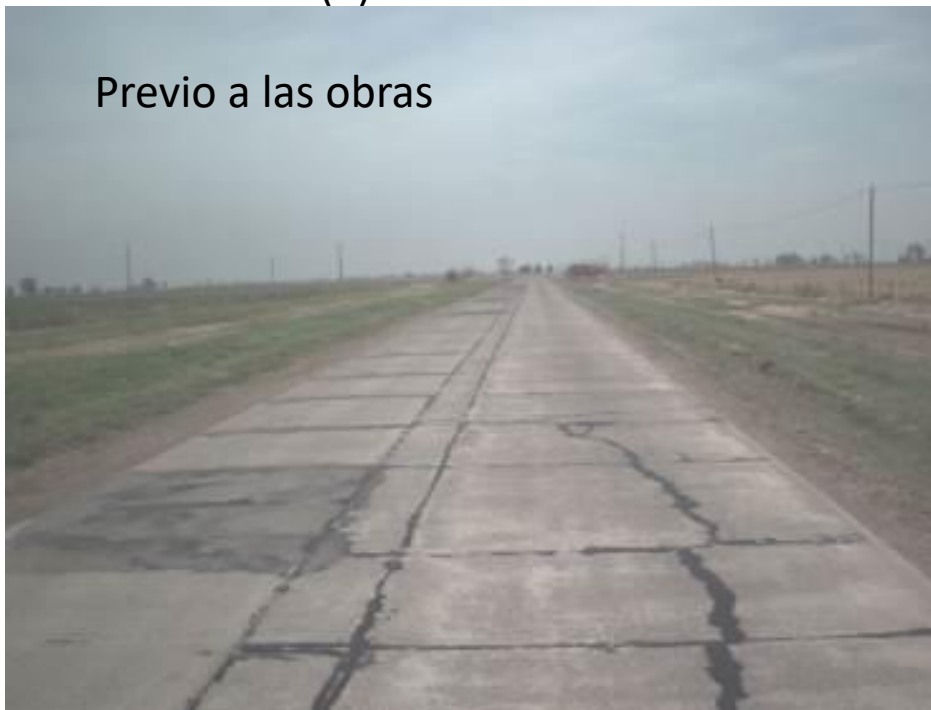
Previo a las obras

- TMDA 2.600; 14% camiones. Pavimento de hormigón con fisuras transversales de diversas severidades. Más del 25% de las losas sin capacidad de actuar como placas y/o funcionar como superficie de rodamiento.
- En menor medida: escalonamiento y/o bombeo entre juntas y fisuras transversales, rotura de esquinas y de juntas, fragmentación en bloque y fisuras longitudinales.
- Con reparaciones en superficie con mezcla asfáltica, sobre sobre las losas existentes.

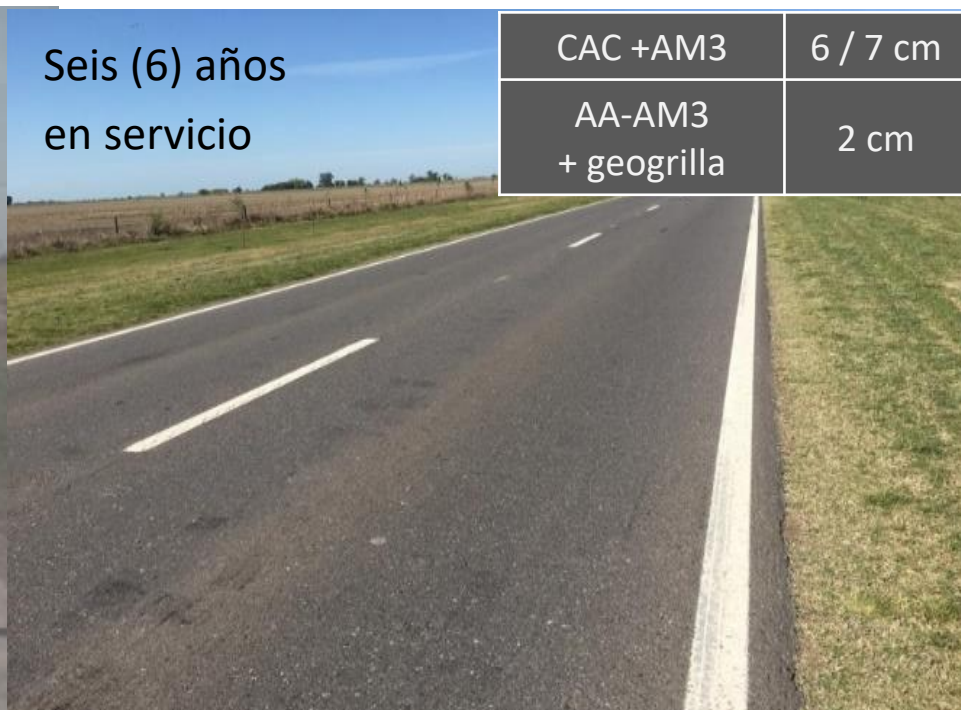
Seis (6) años  
en servicio

CAC +AM3

6 / 7 cm

AA-AM3  
+ geogrilla

2 cm

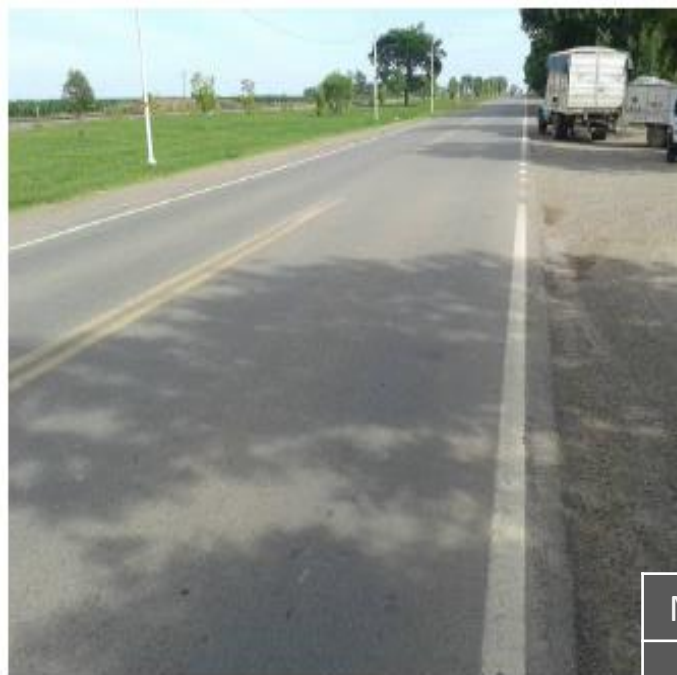
Cinco años en servicio.

- algunas fisuras transversales reflejas
- sin fisuras longitudinales, ni de ensanches (presentes previo a la obra).

Cinco (5) años en servicio

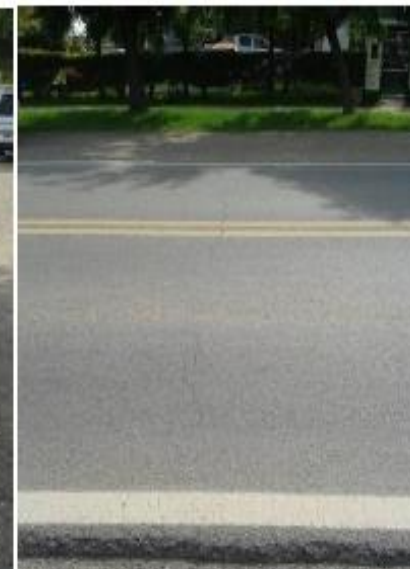
MAC F10 AM3	3 cm
AA-AM3	1,5 cm

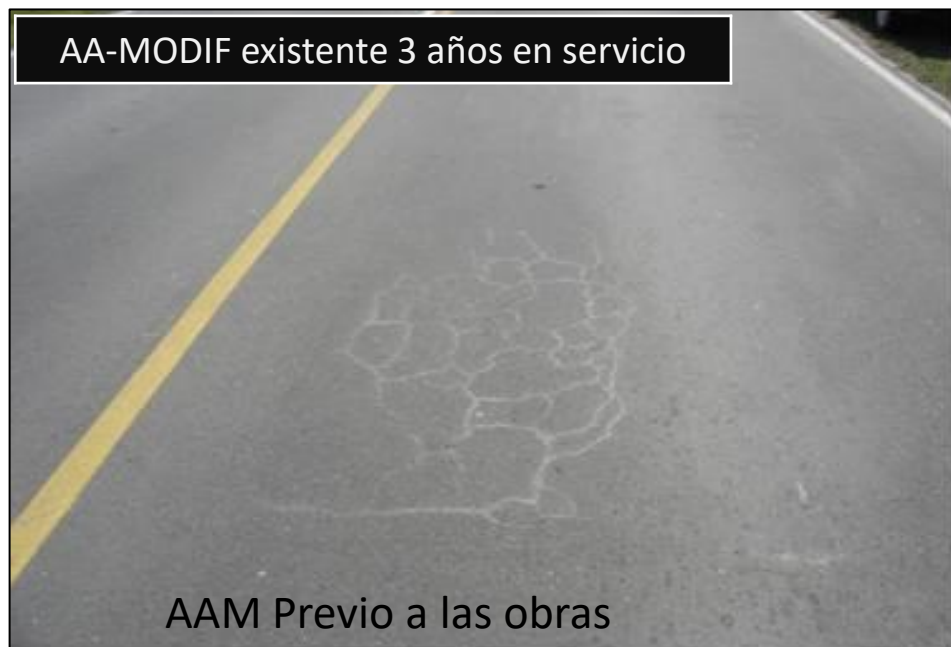
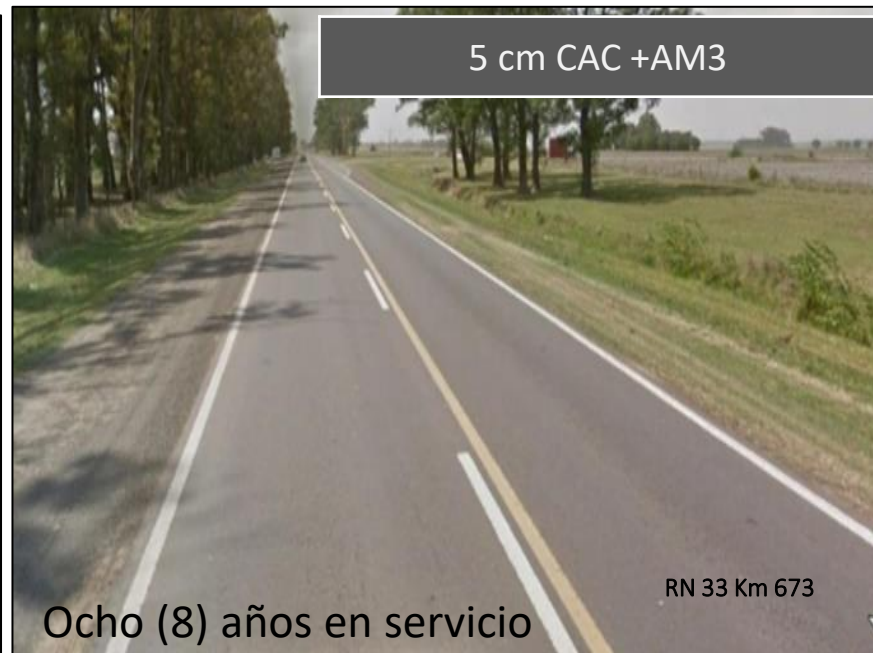
Repavimentación sobre una capa de Arena Asfalto con asfaltos modificados después de tres años como carpeta de rodamiento con excelente estado y comportamiento.
