“REHABILITACIÓN DE PAVIMENTOS DE HORMIGÓN CON TECNOLOGÍA RUBBLIZING “: EXPERIENCIA ARGENTINA”

Ing. Civil Mario L. Noste, ITYAC S.A., Argentina, m.noste@ityac.com.ar

Msc. Ing. Civil Diana S. Cainelli, ITYAC S.A., Argentina, d.cainelli@ityac.com.ar

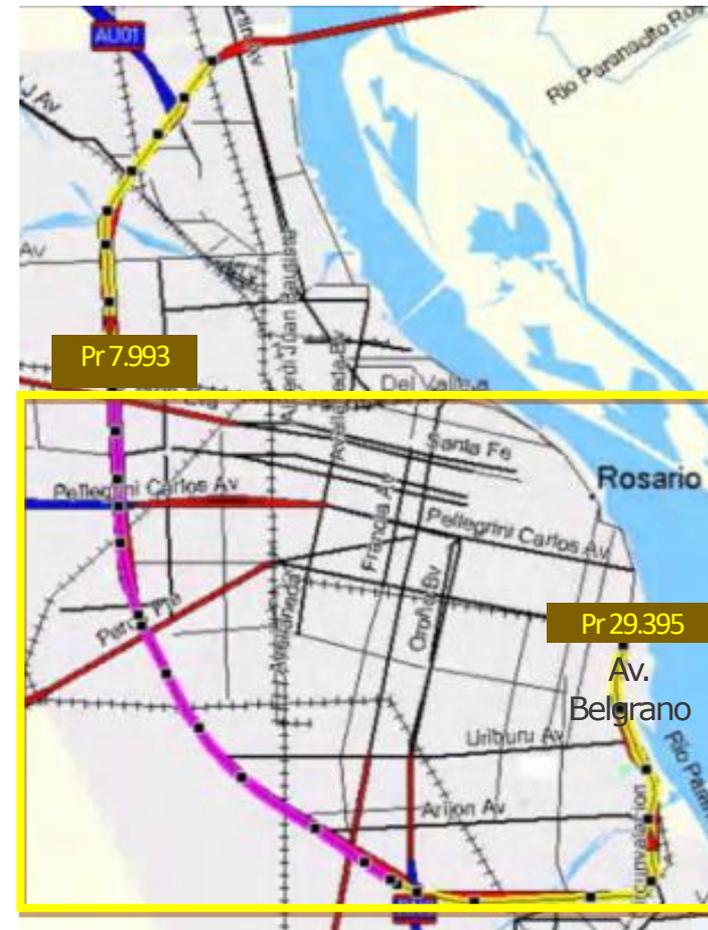
La traza de esta obra se extendió en toda su longitud, desde Puente s/FFCC Mitre (Pr 1.310) hasta Avda. Belgrano (Pr 29.395).

El total de superficie de pavimento de hormigón a rehabilitar fue del orden de 300.000m² (desde RN90, hasta Avda. Belgrano, casi 21,5 kilómetros de extensión)

21 kms. y 300.000 m²
de pavimento de
Hormigón a rehabilitar

TMDA (2011)
> 50,000 v/d

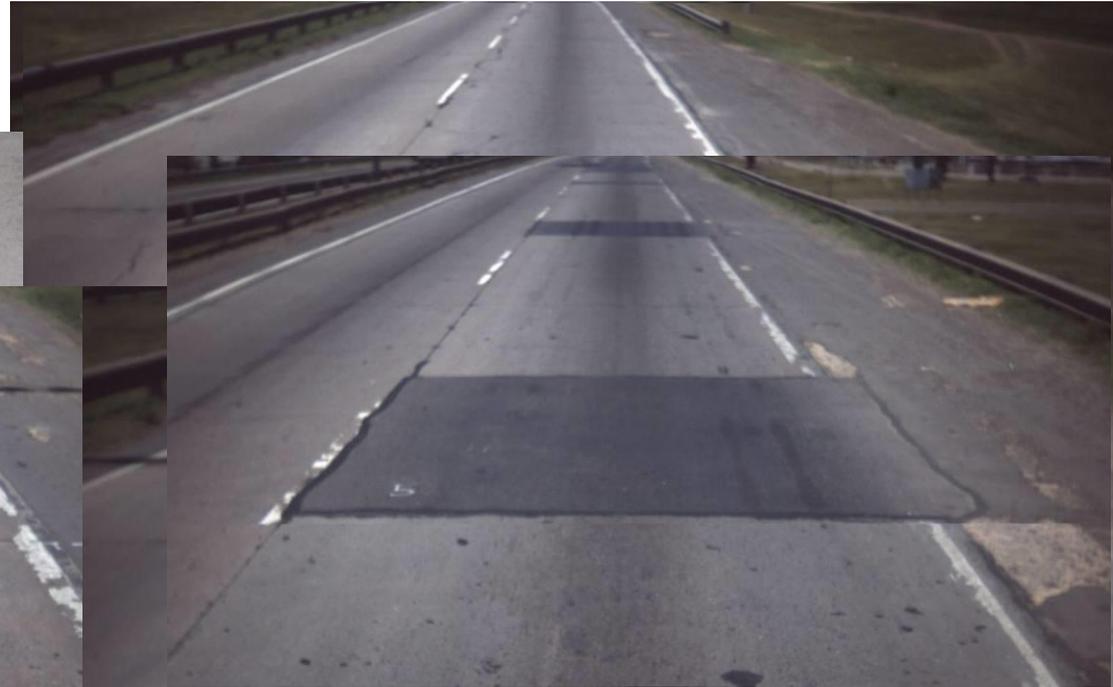
1. CONDICIÓN DEL PAVIMENTO EXISTENTE

- Grietas y Fisuras
- Bombeo
- Fragmentación en bloques
- Roturas y Hundimientos

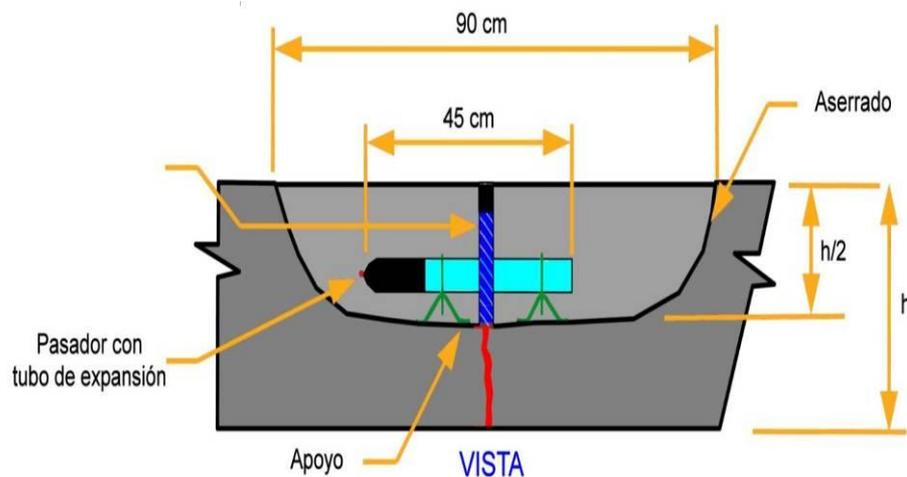
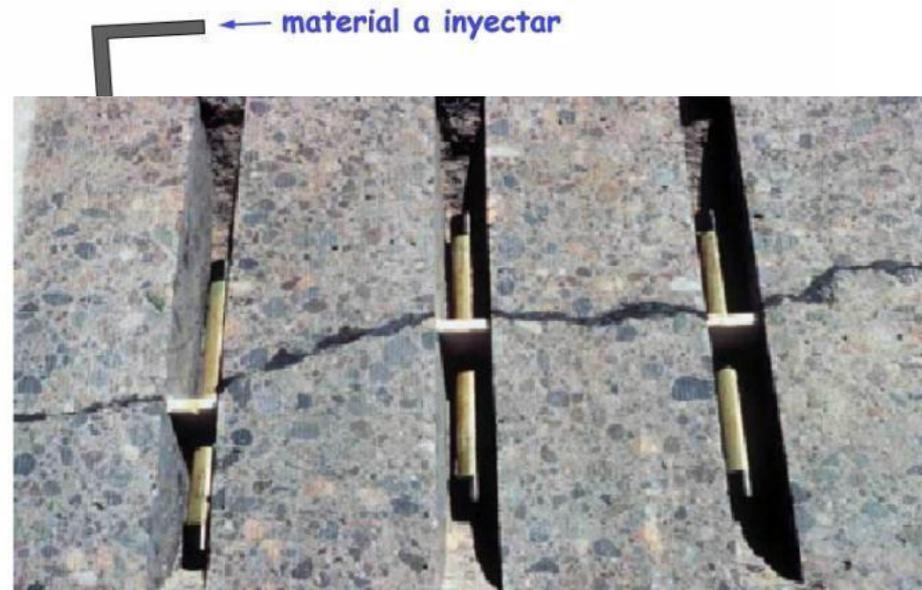
3. TÉCNICAS DE REPARACIÓN PREVISTAS

- Costura de grietas

Se debe inyectar sin pretender elevar las losas

Escalonamiento del plano vertical de demolición

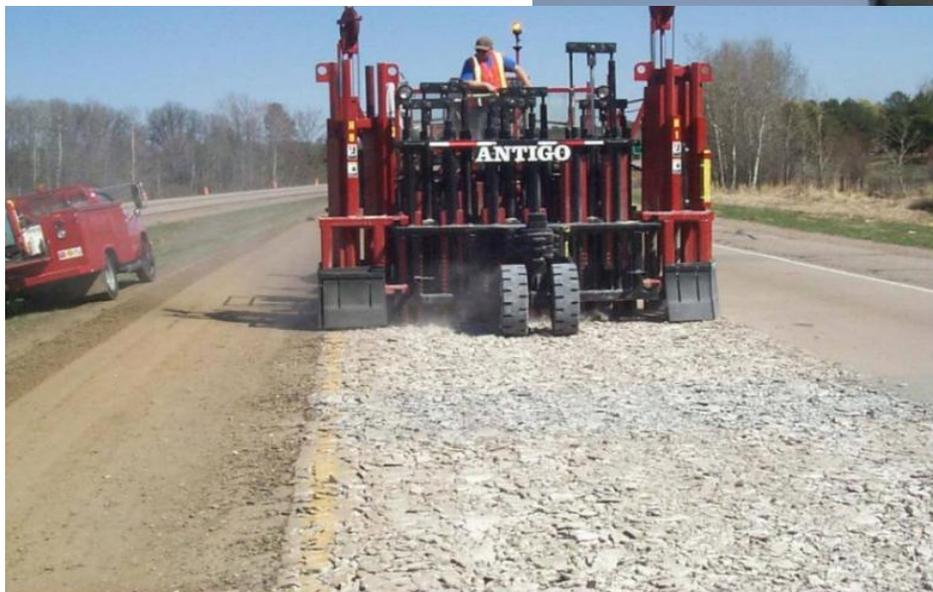
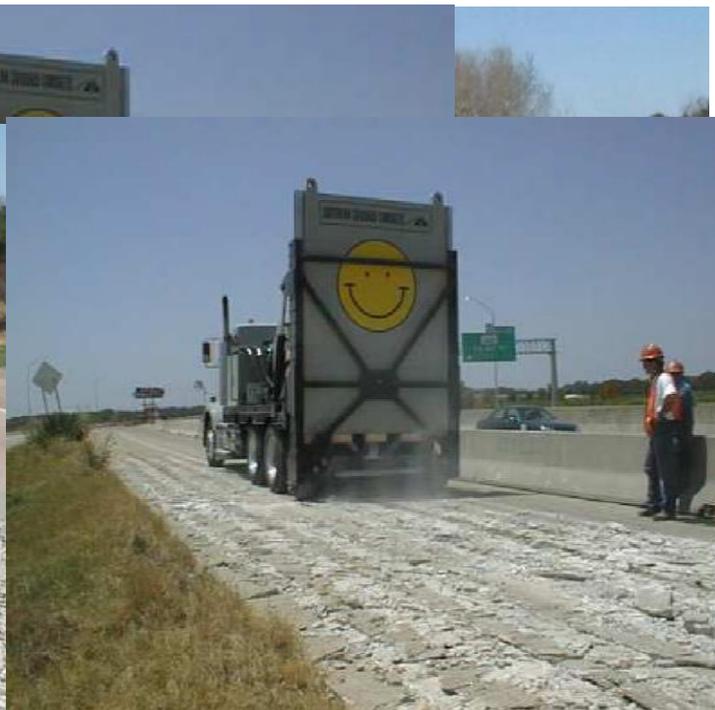
Técnicas de Fracturación

Por impacto y clavado (crack / break and seat)

- Martillos Múltiples Oscilantes
- Guillotina

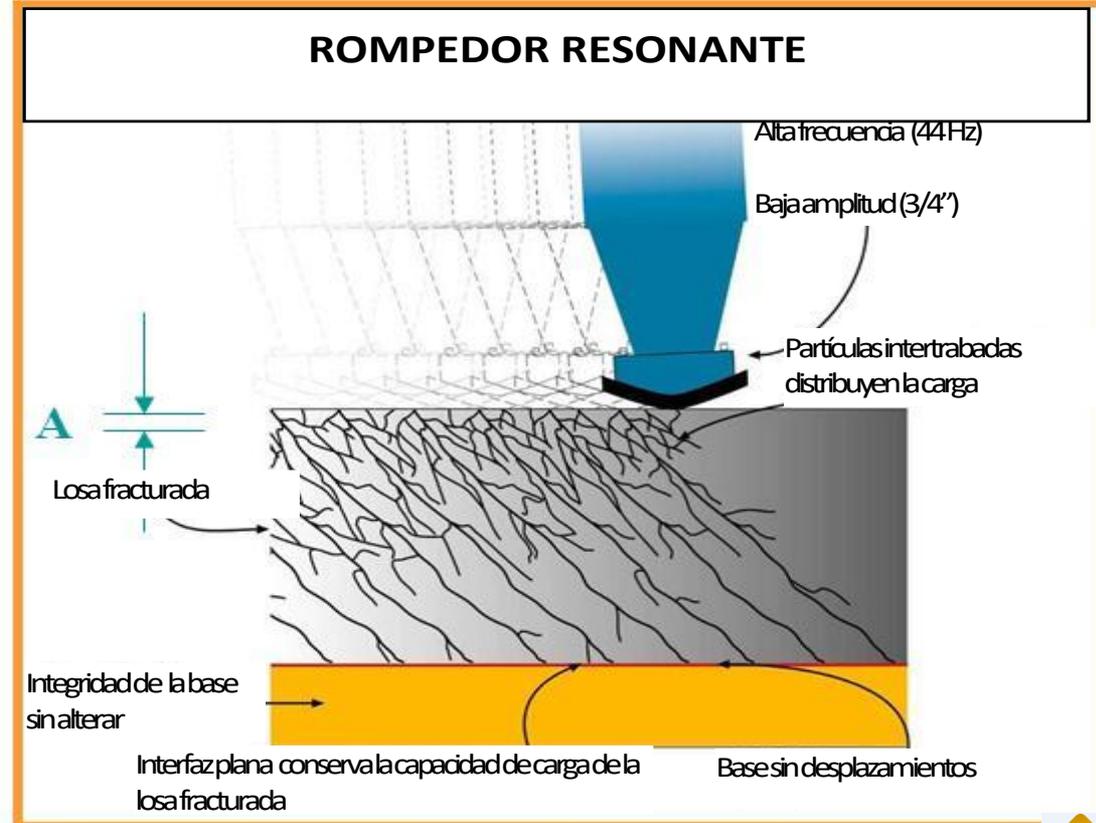
Técnicas de Fracturación Vibración resonante (rubblizing)

TÉCNICA CON ROMPEDOR RESONANTE

- Antecedentes en el mundo:
Mas de 41 millones de m² ejecutados con la técnica resonante. (2009)
- Disponibilidad de equipos resonantes:
De los 21 equipos disponibles había:
 - 9 en EEUU
 - 6 en China
 - 4 en Rusia
 - 1 en Panamá
 - 1 en Chile**

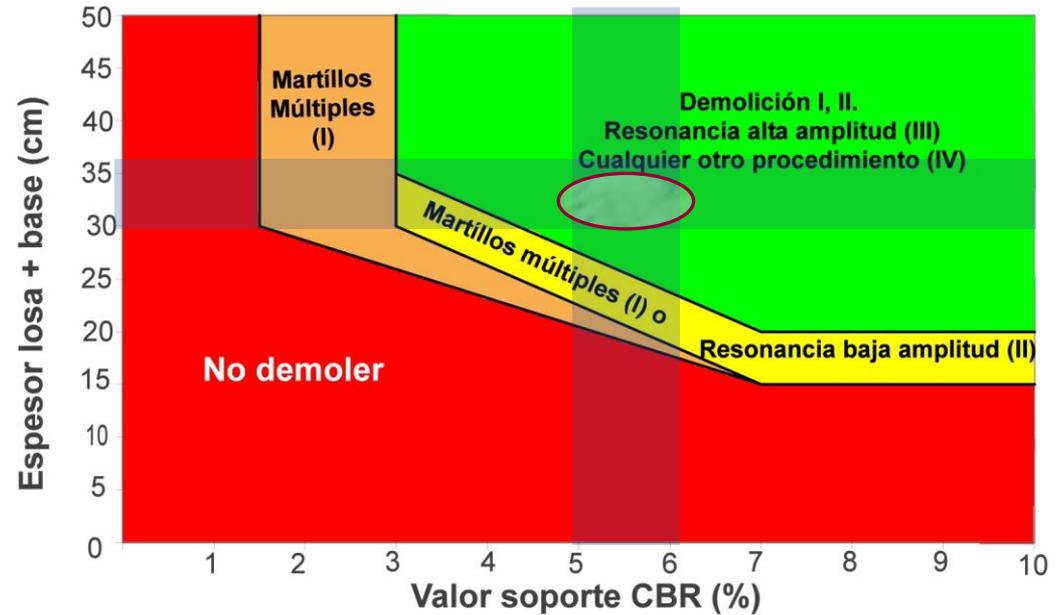
- Carta de selección de HECKEL

Demolición de losas pavimento de hormigón (Rubblizing)

Carta de Selección Procedimiento de Demolición de Losas
Illinois Department of Transportation - Heckel 2002

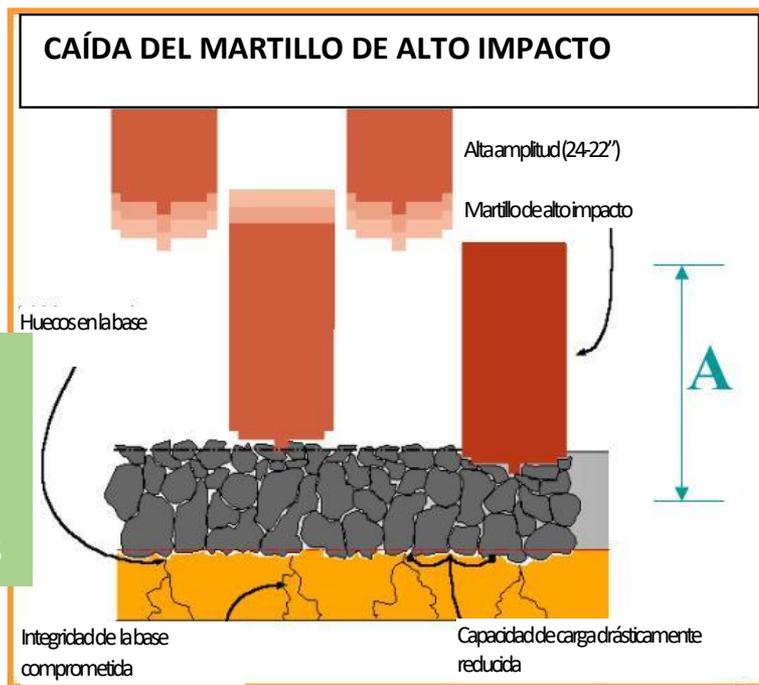
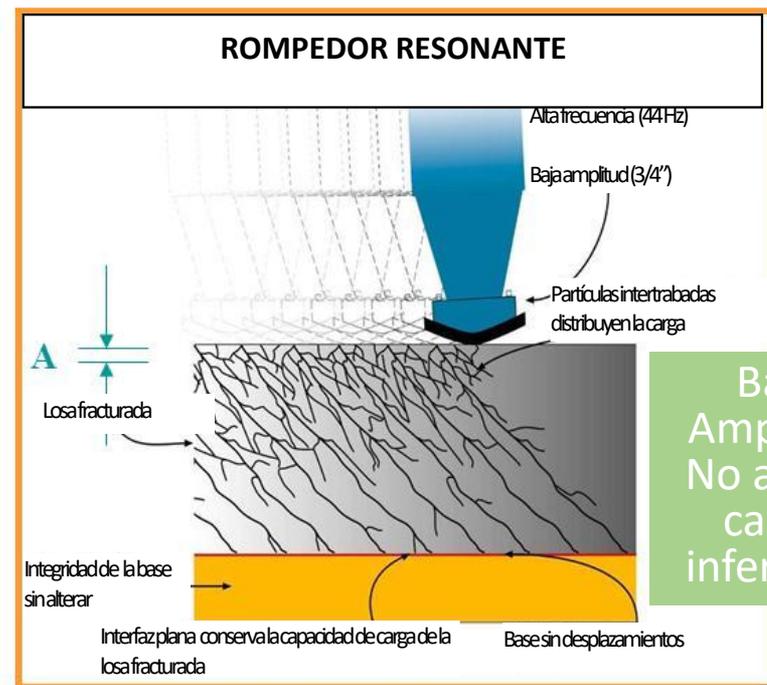
- Efectos sobre las capas subyacentes

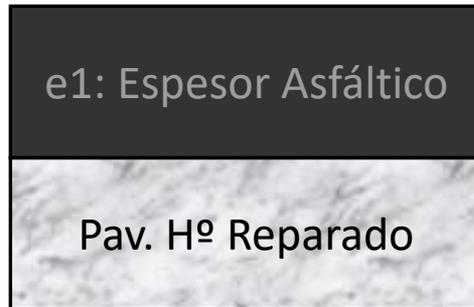
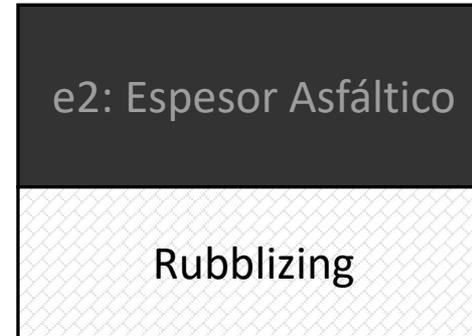
6.2. Diseño de los espesores de refuerzo de mezcla asfáltica necesarios para esta obra en particular

$$e2 = 1,19 \times e1$$

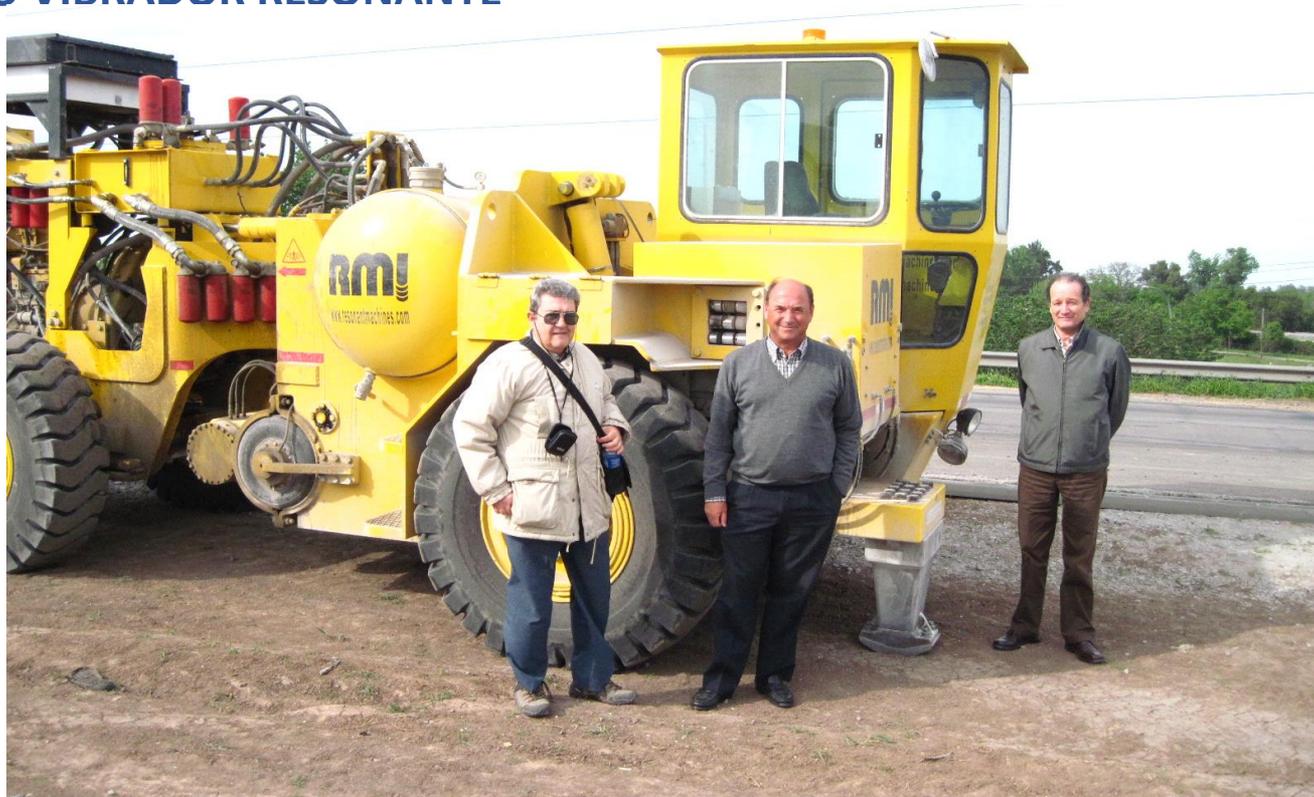
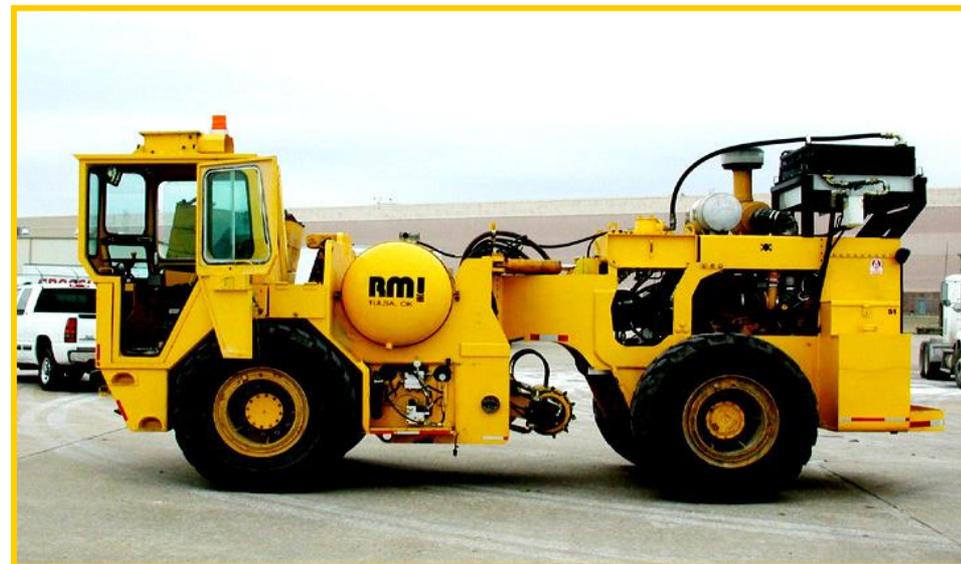
1. EQUIPO VIBRADOR RESONANTE

Potencia del motor	550 HP
Martillo rompedor.....	25 cm ancho
Contrapeso.....	6.000 kg
Peso total	32.000 kg
Rendimiento aproximado:	
700 m ² /h > 200 ml/h de media calzada	
Amplitud	de 1,25 cm a 2,5 cm
Frecuencia	de 42 A 44 hz

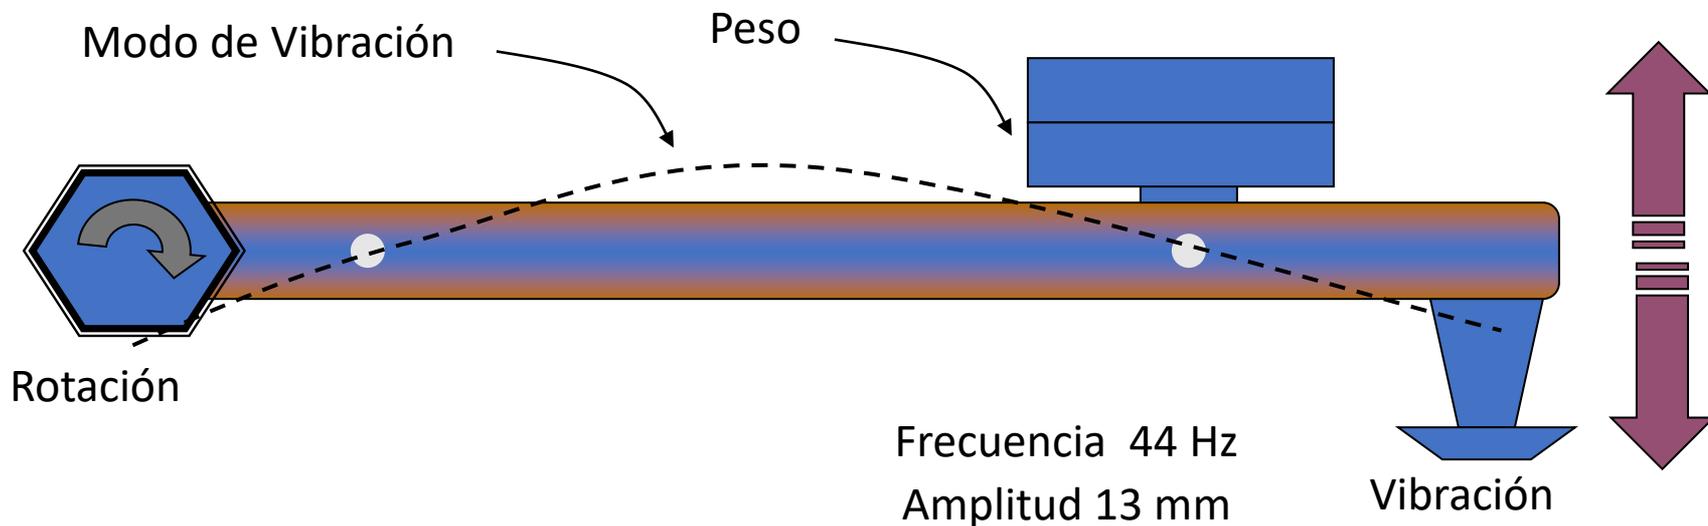
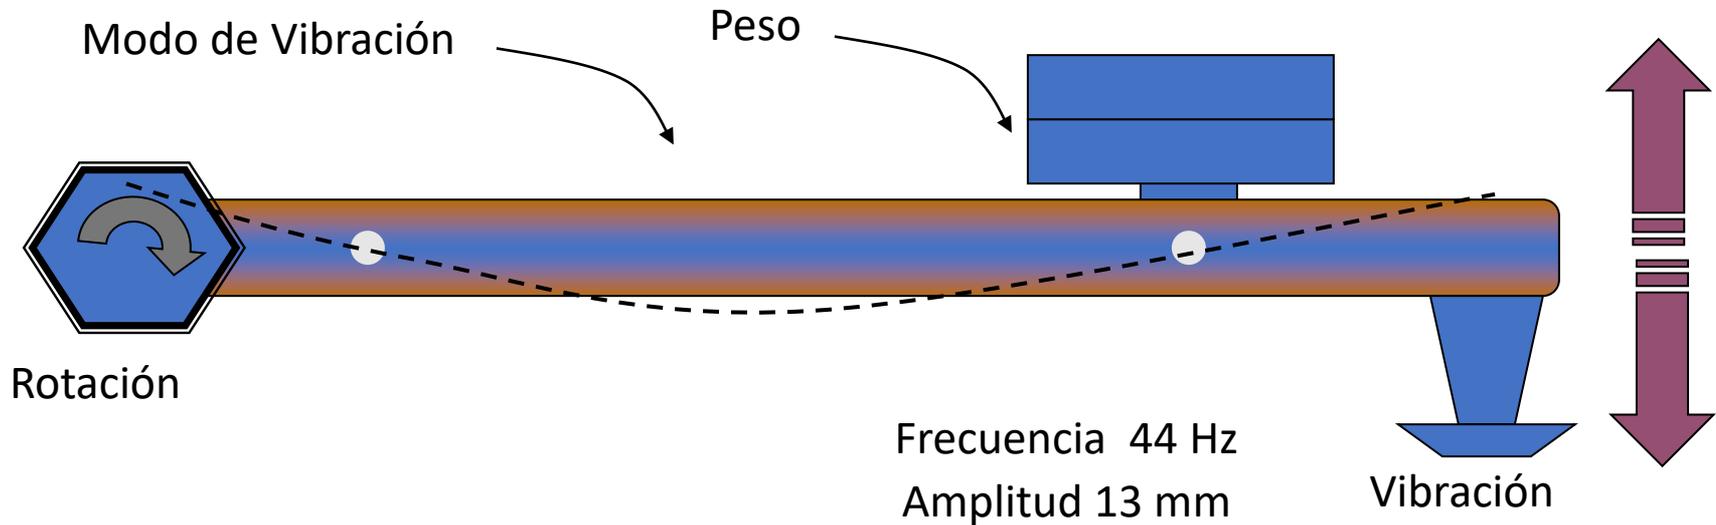
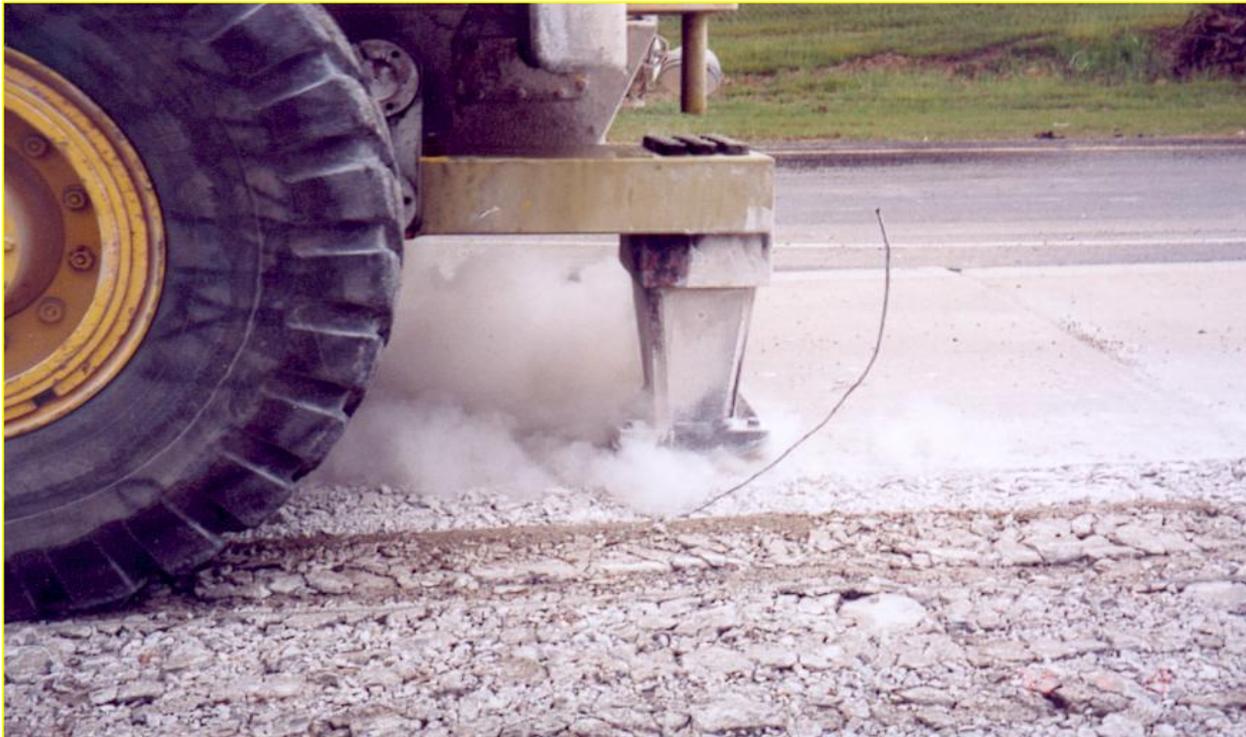
Principio de funcionamiento

Frecuencia 44 Hz
Amplitud 13 mm

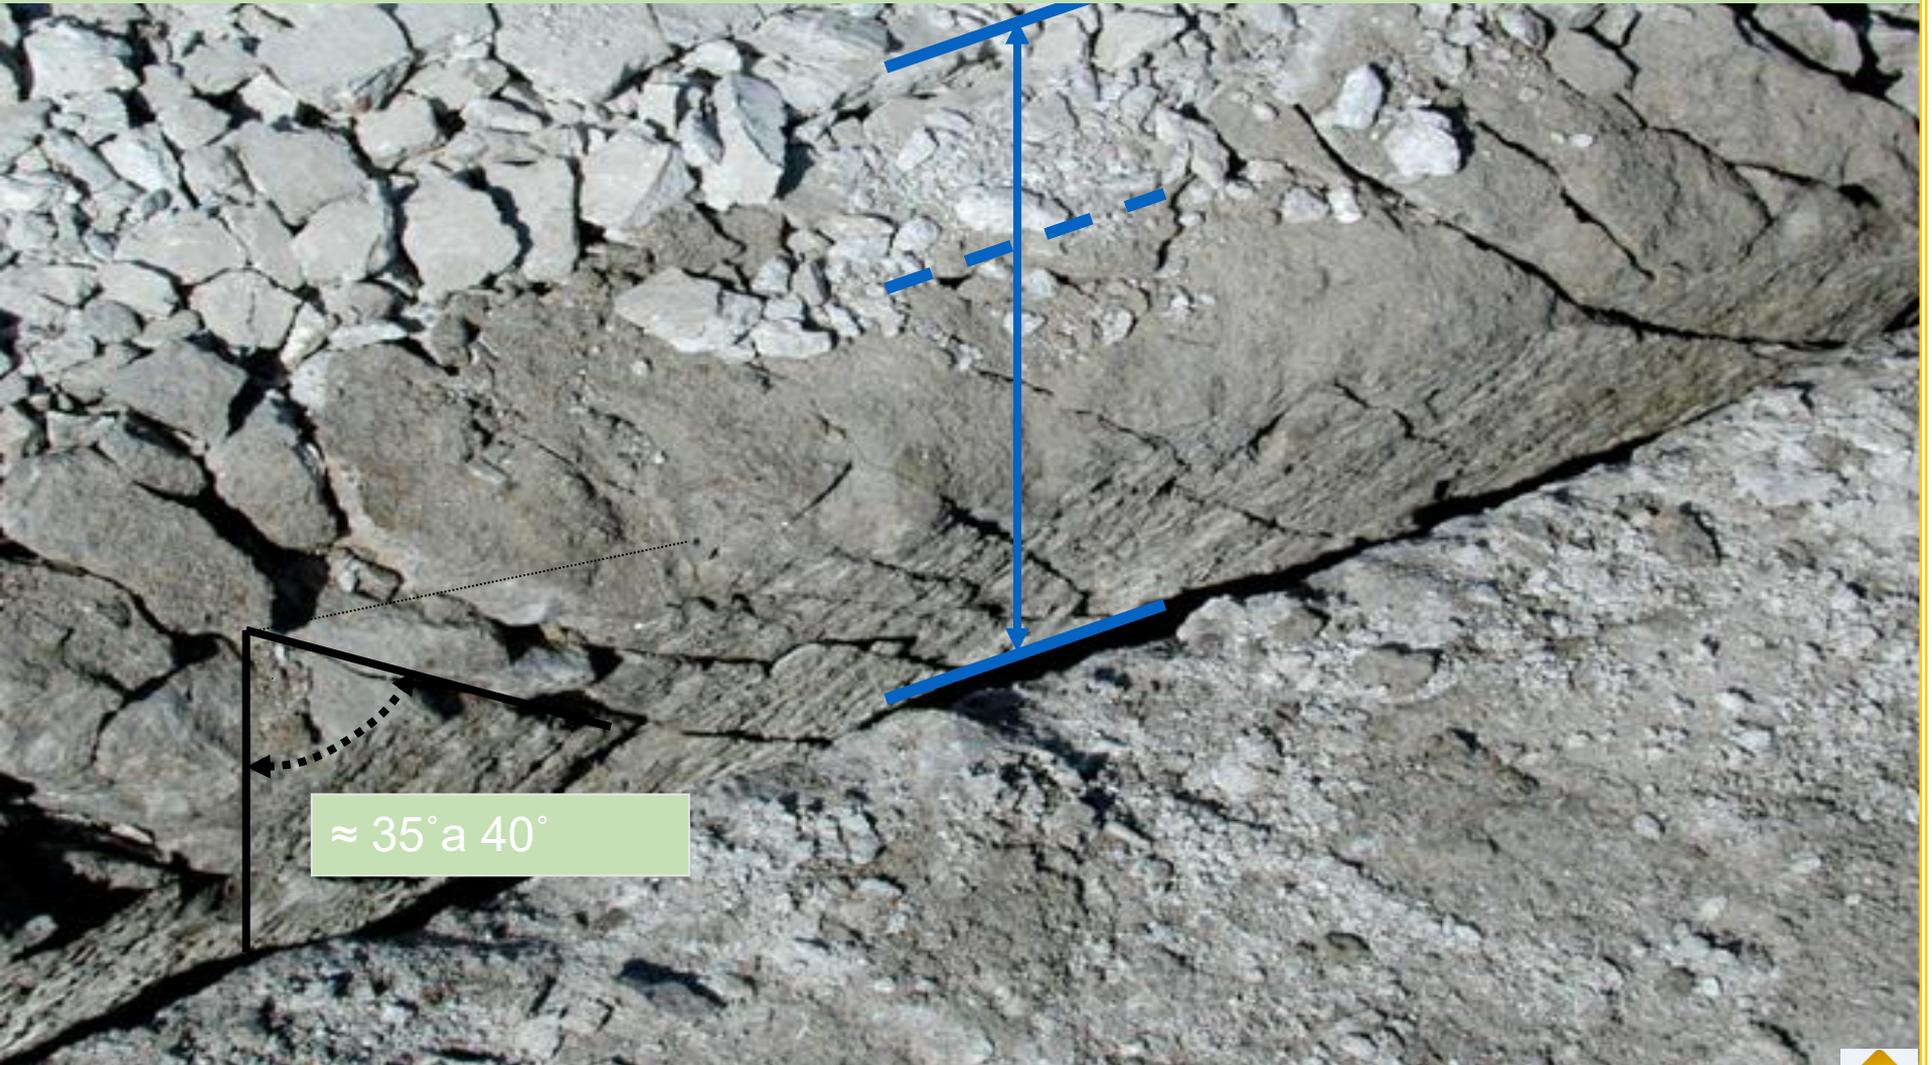
EJECUCIÓN DE LAS OBRAS. Patrón de fractura

≈ 35° a 40°

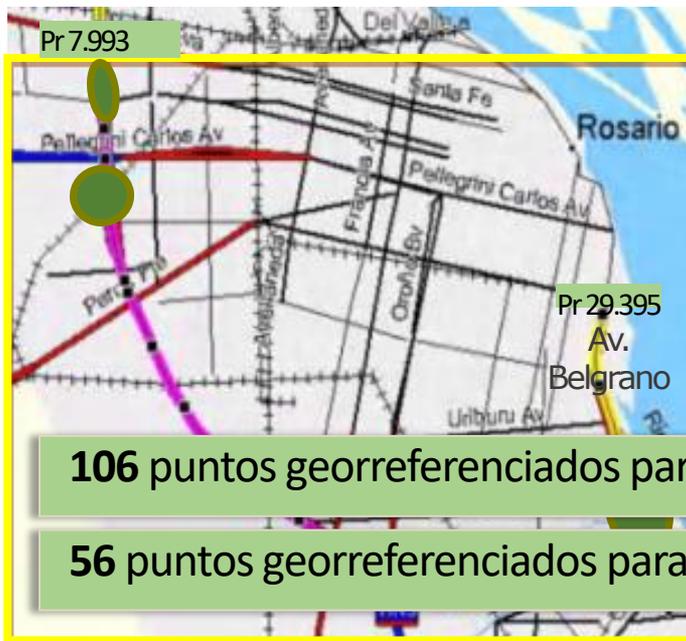
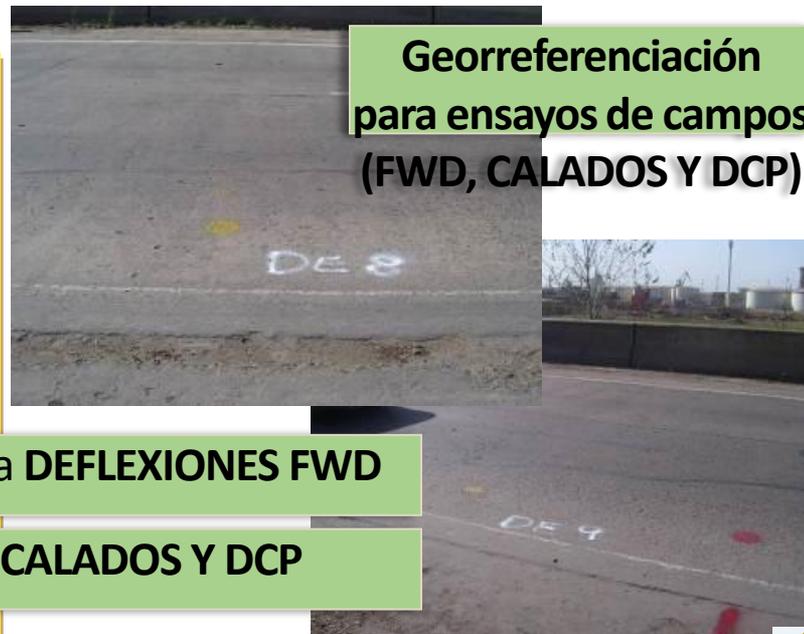
II.1DC2:
Pr 10,550 - Pr 10,300

II.2DE:
Pr 14,650 - Pr 14,400

III.3AE:
Pr 14,650 - Pr 14,400

III.4DE:
Pr 27,600 - Pr 26,850

III.5DE:
Pr 27,850 - Pr 27,625

III.6DE:
Pr 28,750 - Pr 28,000

106 puntos georreferenciados para DEFLEXIONES FWD

56 puntos georreferenciados para CALADOS Y DCP

Georreferenciación para ensayos de campos (FWD, CALADOS Y DCP)

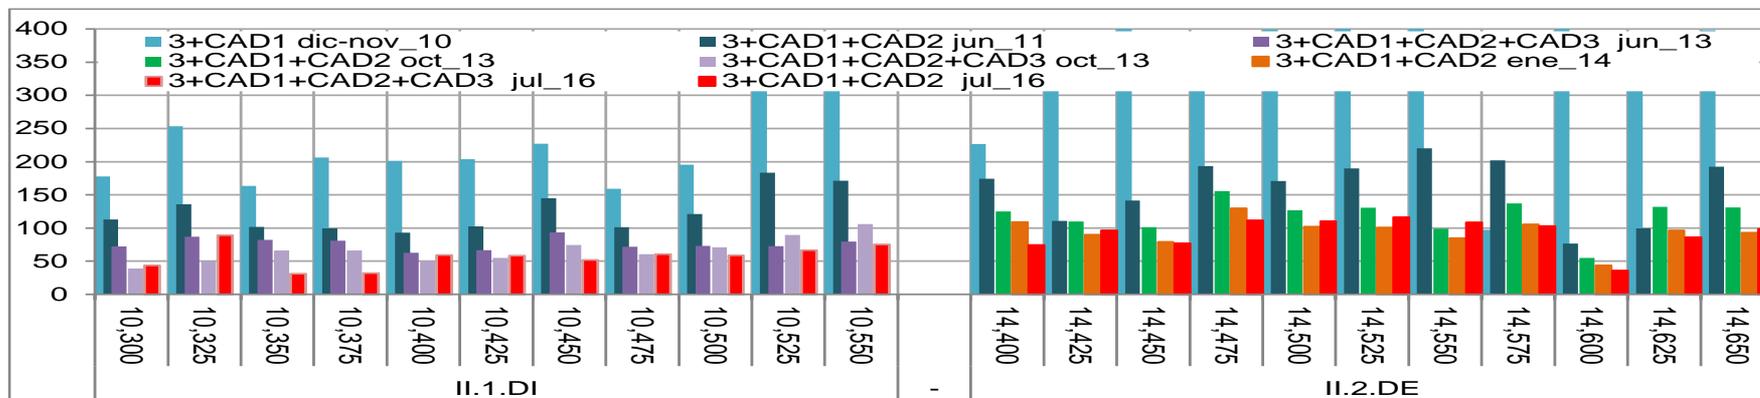
1.3. Procesamiento ensayos FWD (en cada etapa de construcción y en 6 años en servicio)

10	II.1.DC2_3+7,5. 06.dic.2010	10	II.2.DE_3+7,5. 23.nov.2010
11	II.1.DC2_3+7,5+6. 06.jun.2011	11	II.2.DE_3+7,5+8. 06.jun.2011
13	II.1.DC2_3+7,5+6+5. 26.jun.2013	13	II.2.DE_3+7,5+8. 01.oct.2013
13	II.1.DC2_3+7,5+6+5. 01.oct.2013	14	II.2.DE_3+7,5+8. 14.ene.2014
16	II.1.DC2_3+7,5+6+5. 07.jul.2016	16	II.2.DE_3+7,5+8. 07.jul.2016

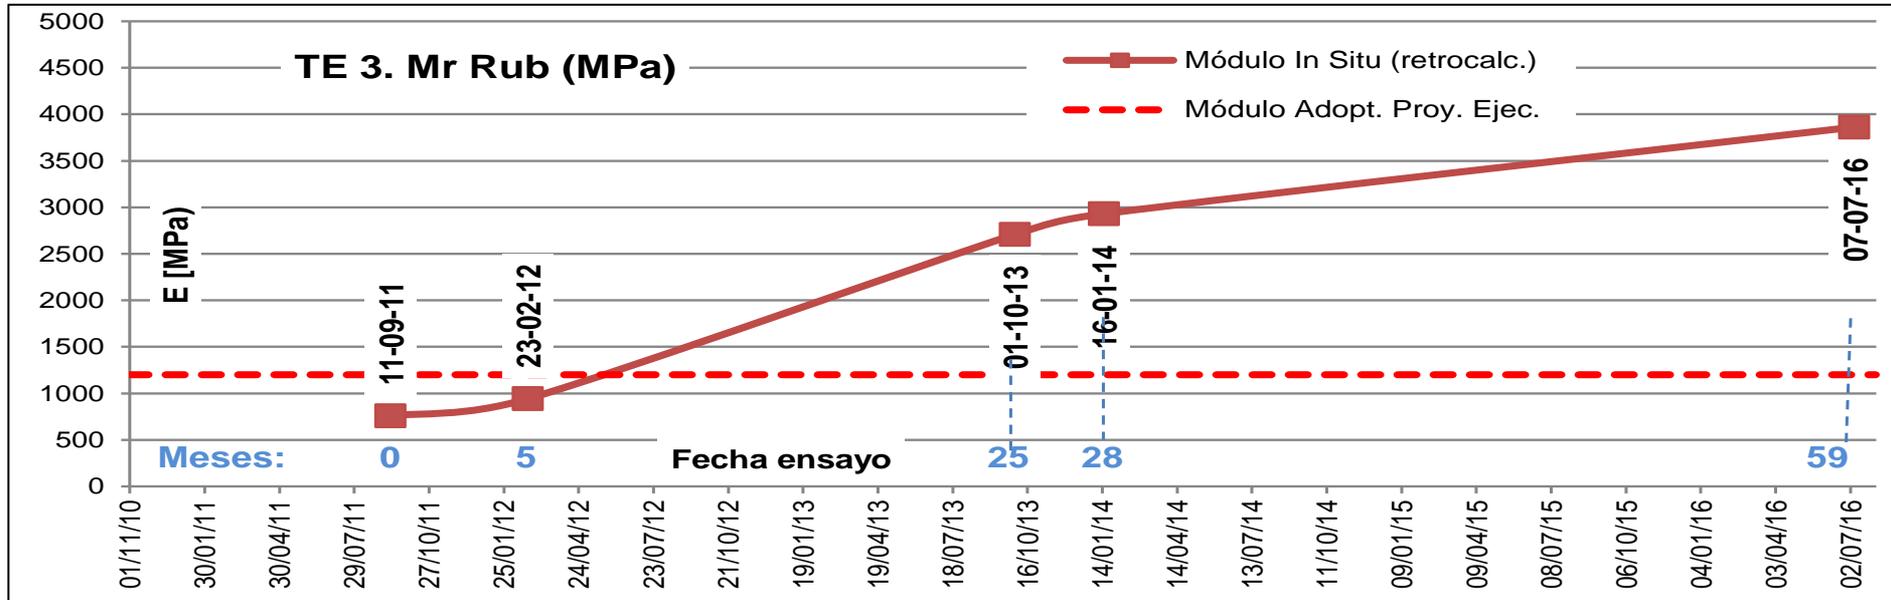
Maduración en el tiempo de los Módulos retrocalculados de la capa de RUBBLIZING (Ejemplo Tramo Experimental III.3. AE)

Se pudo observar el incremento de su capacidad estructural en cada etapa de ejecución de las capas asfálticas, así como una “maduración” con el tiempo en servicio.

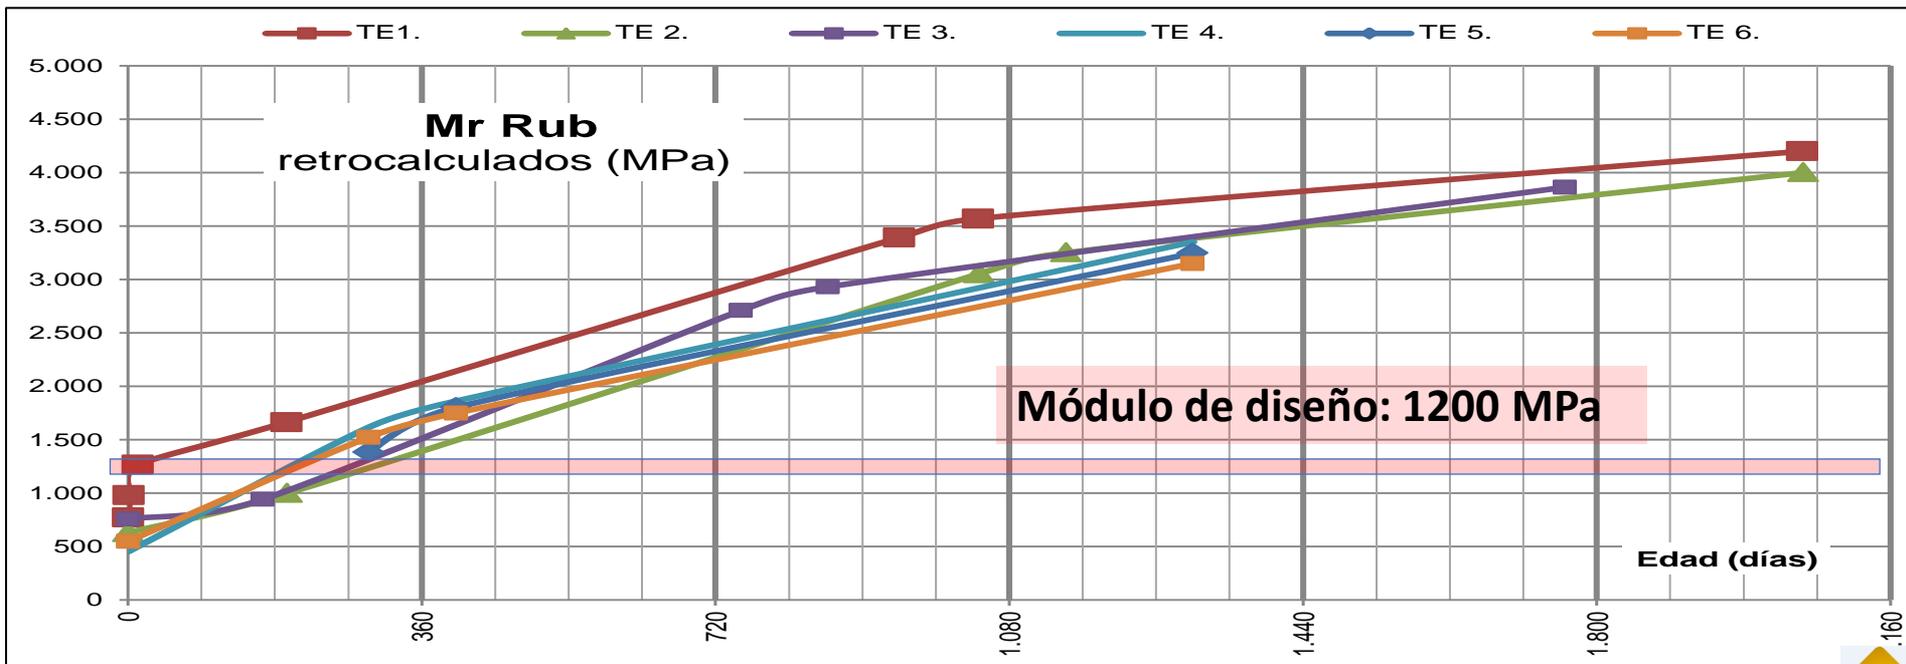
Maduración en el tiempo de los Módulos retrocalculados de la capa de RUBBLIZING

- con módulos de elasticidad que superan los 1.350 MPa (alcanzando valores de más de 5.000 MPa)
- y coeficientes de aportes estructurales asociados (Witczak) superiores a $0,12 \text{ cm}^{-1}$.

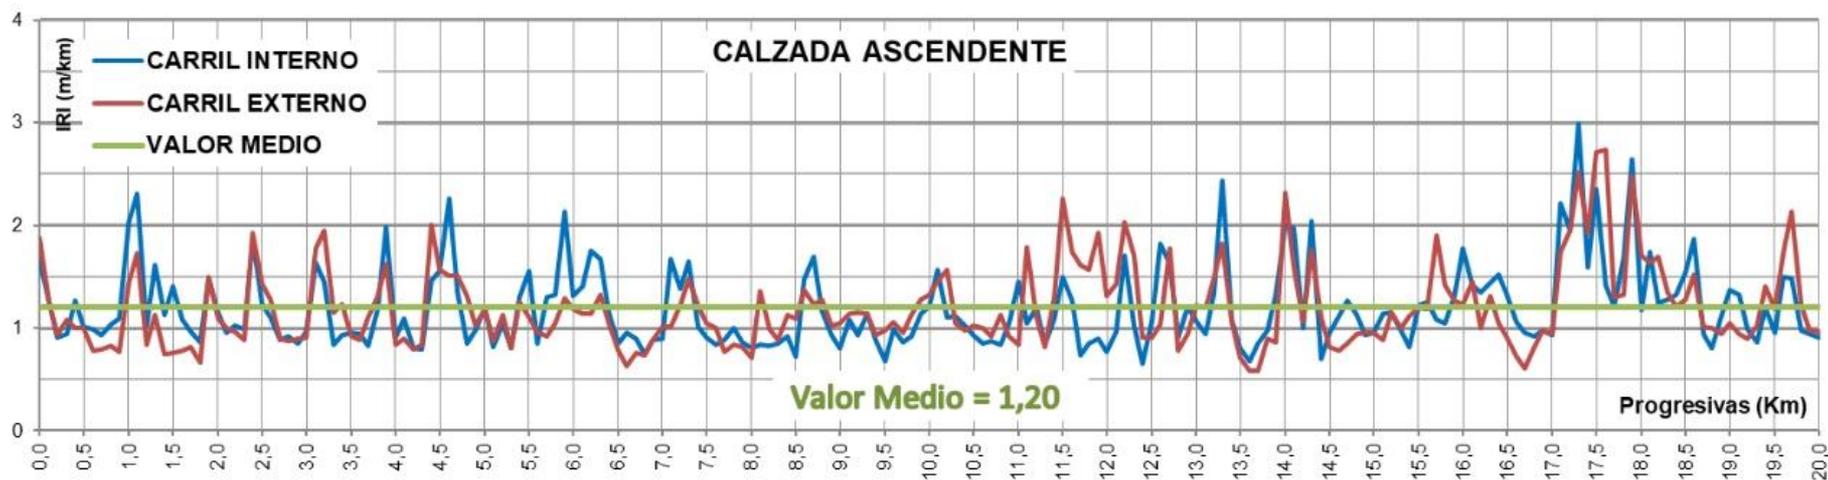
MEDICIÓN DE RUGOSIDAD 2022 – Laserprof

Carril Externo (tránsito pesado)
