PERMEABILIDAD DEL SUELO CEMENTO Y CRISTALIZACIÓN DE SALES

Autor: Ing. Luis A. Caballero

**Institución: Facultad de Ingeniería
Universidad Nacional de Asunción.**

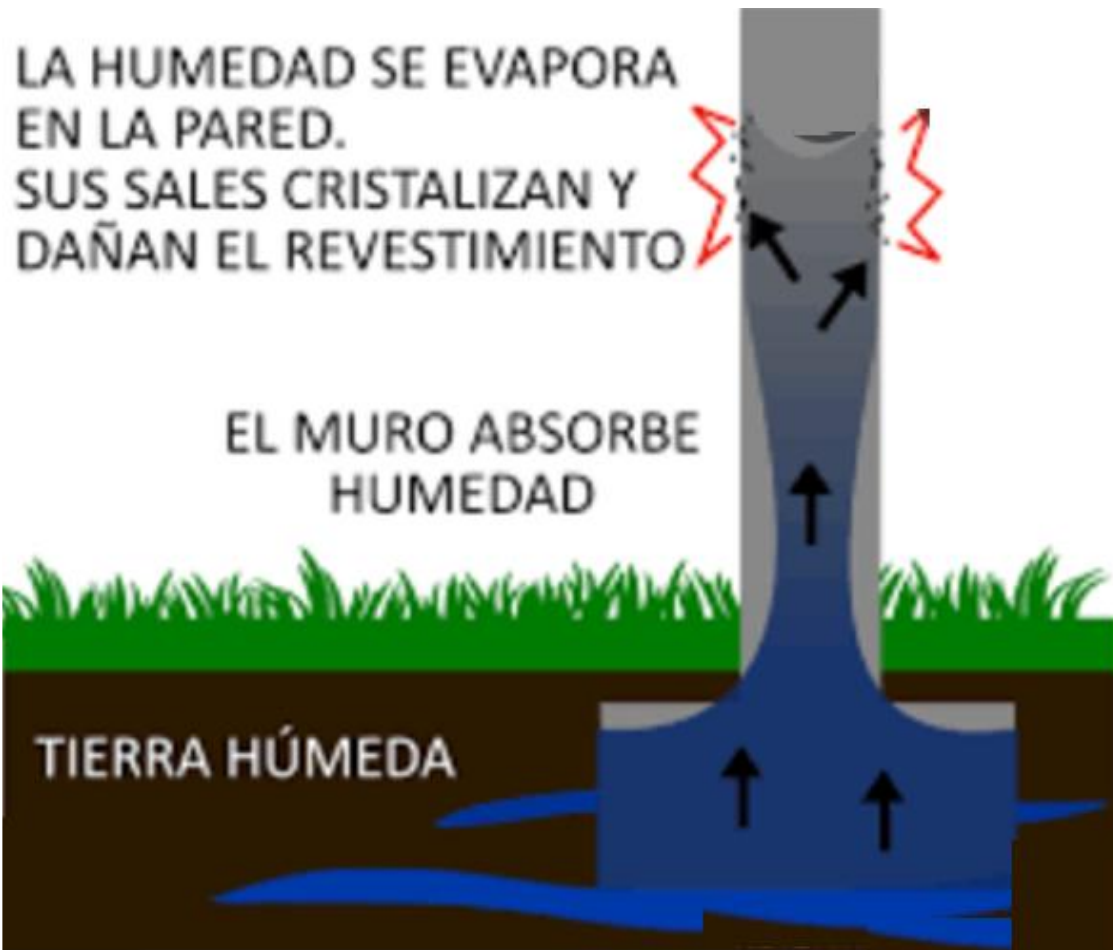
The diagram shows a cross-section of a porous material, likely concrete, with irregular brown grains. A network of green channels represents capillary pores. Three white arrows indicate the upward movement of water through these channels, illustrating the process of capillary action.

Las aguas que transportan las sales disueltas ascienden por capilaridad en los materiales de construcción

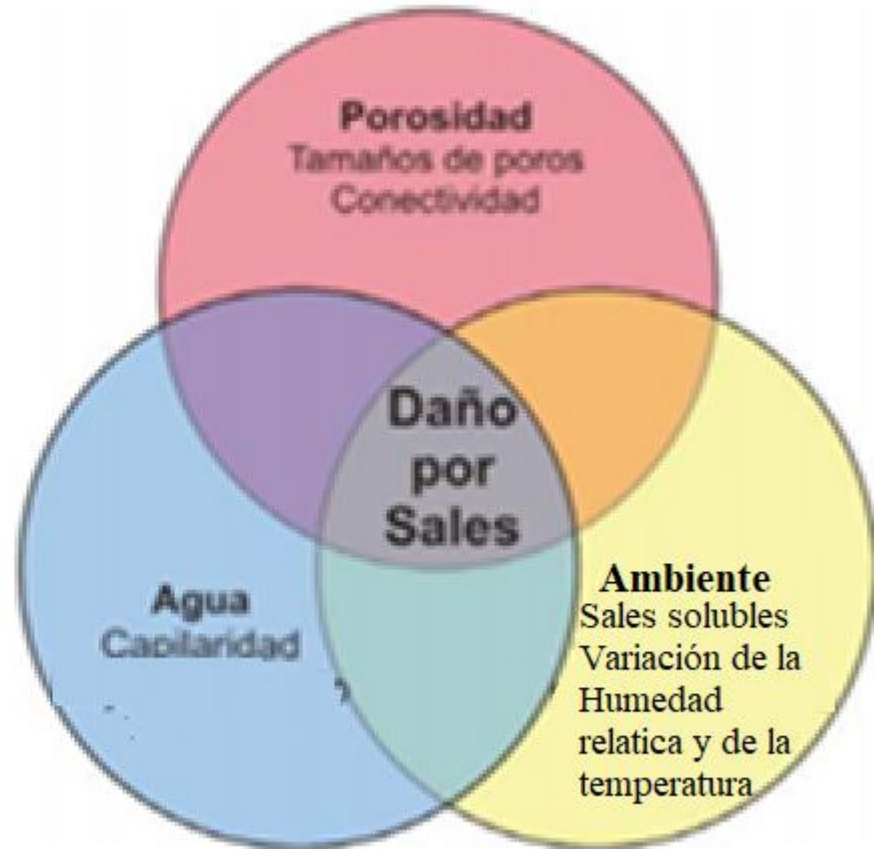
**Condiciones
conjuntas
que deben
existir para
que ocurra el
daño por
cristalización
de sales.**

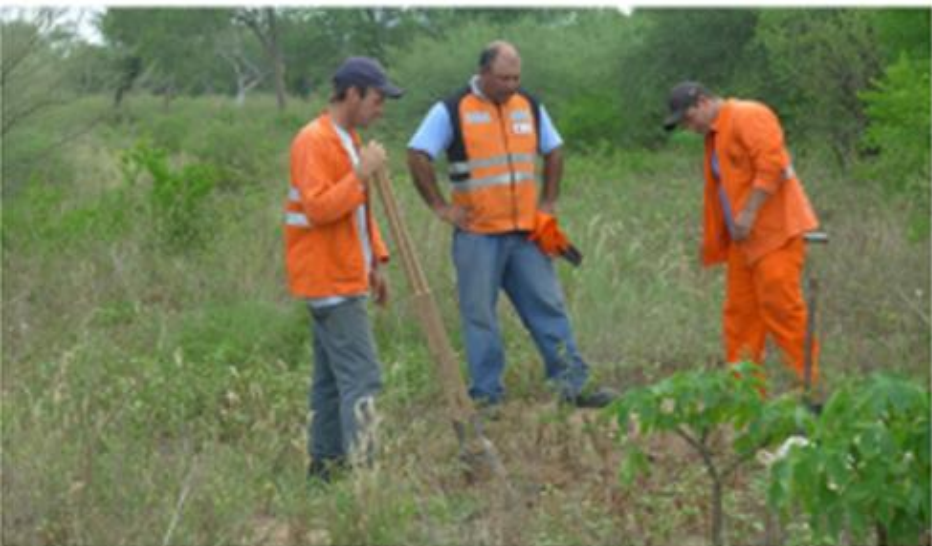
Se muestrearon suelo y agua en el tramo 428+000 a 585+000 de la ruta PY9

Muestreo de suelo

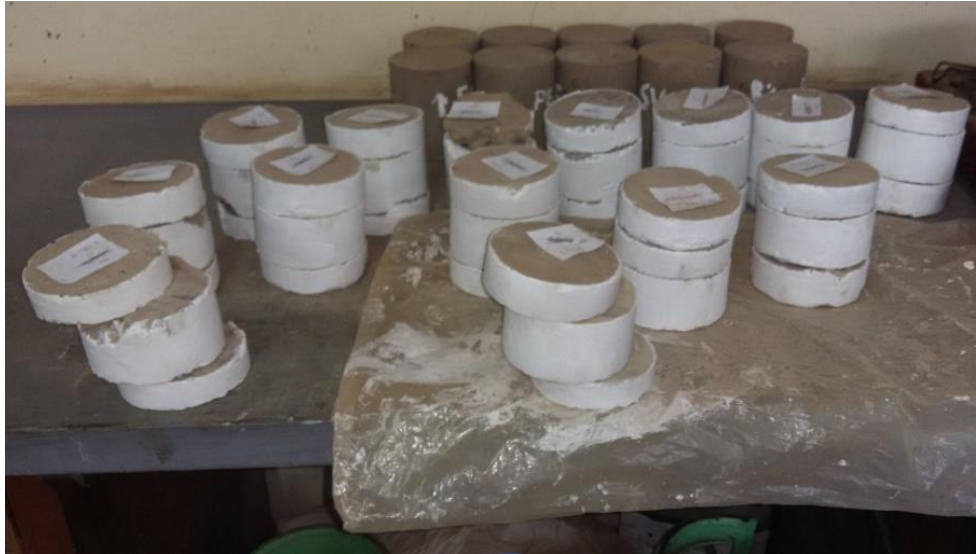
Demostración de la permeabilidad del suelo cemento utilizando el método de: "*ABSORCIÓN CAPILAR*"

**Método
IRAM
1871**

**Suelo A-2-4
IG: 0
SST: 0.04 %**

**28 días de
curado**

**Pintura
impermeabili-
zante**

**Adiciones: Cal
hidratada,
escoria de alto
horno
y piedra
triturada.**

**T: 30 °C
HR < 76 %**

**Compactación:
T99
Agua potable
Cemento: 5 y 8
%**

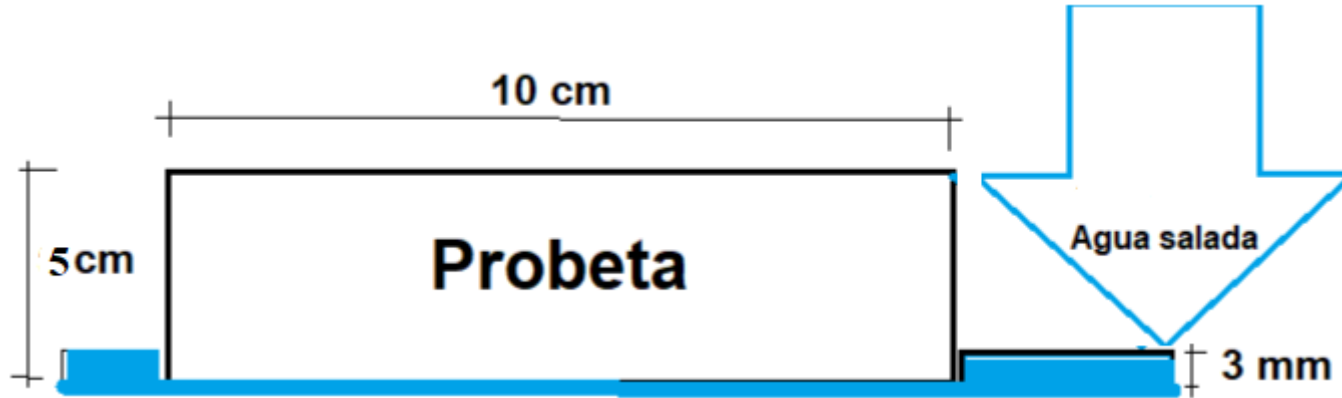
Las probetas se sumergieron 72 h en agua salada de pozo de Filadelfia, con 1,4 % de SST.

Se determinaron, peso húmedo y peso seco

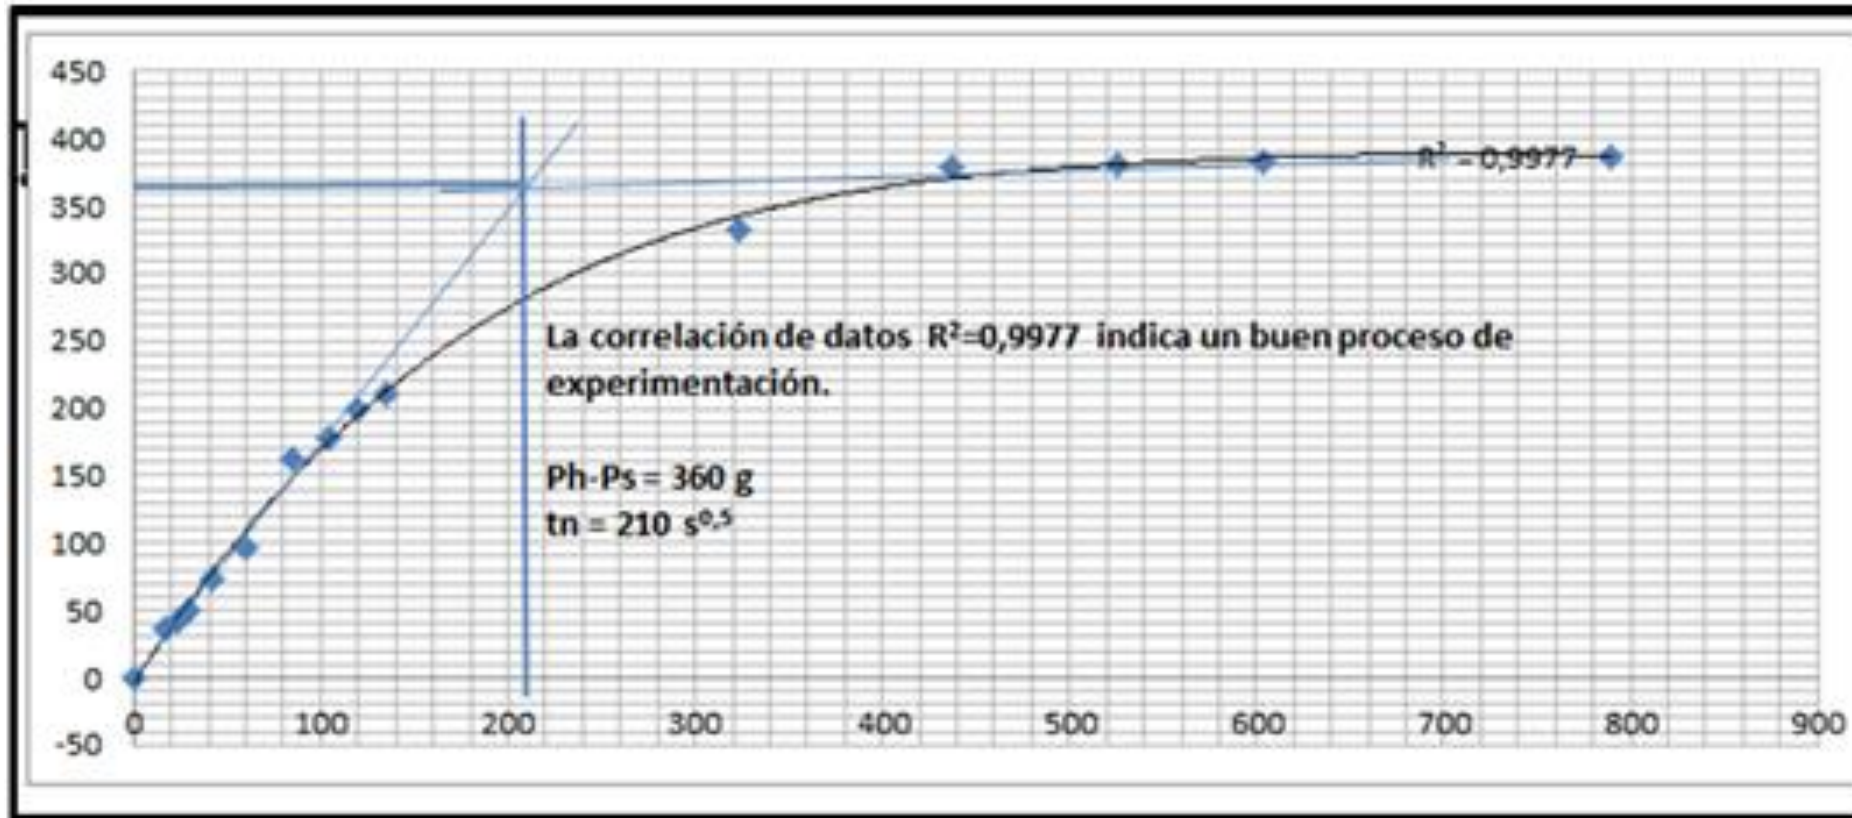
Curva HUMEDAD-TIEMPO

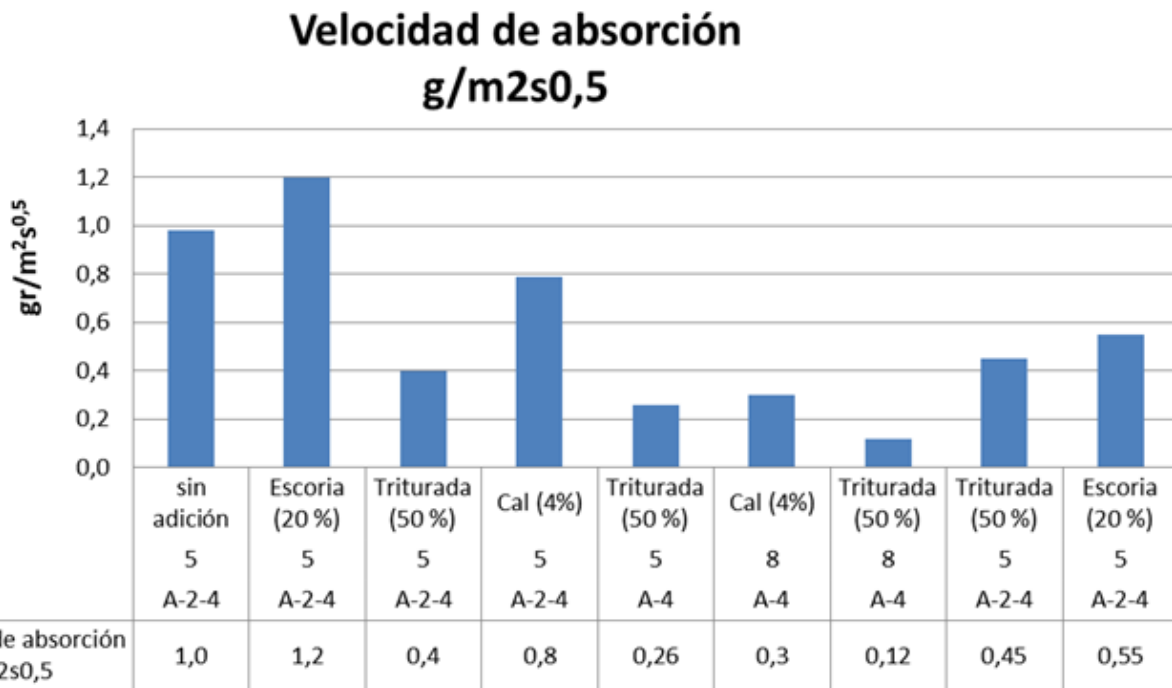
VELOCIDAD DE ABSORCIÓN

Baja velocidad de absorción indica baja porosidad

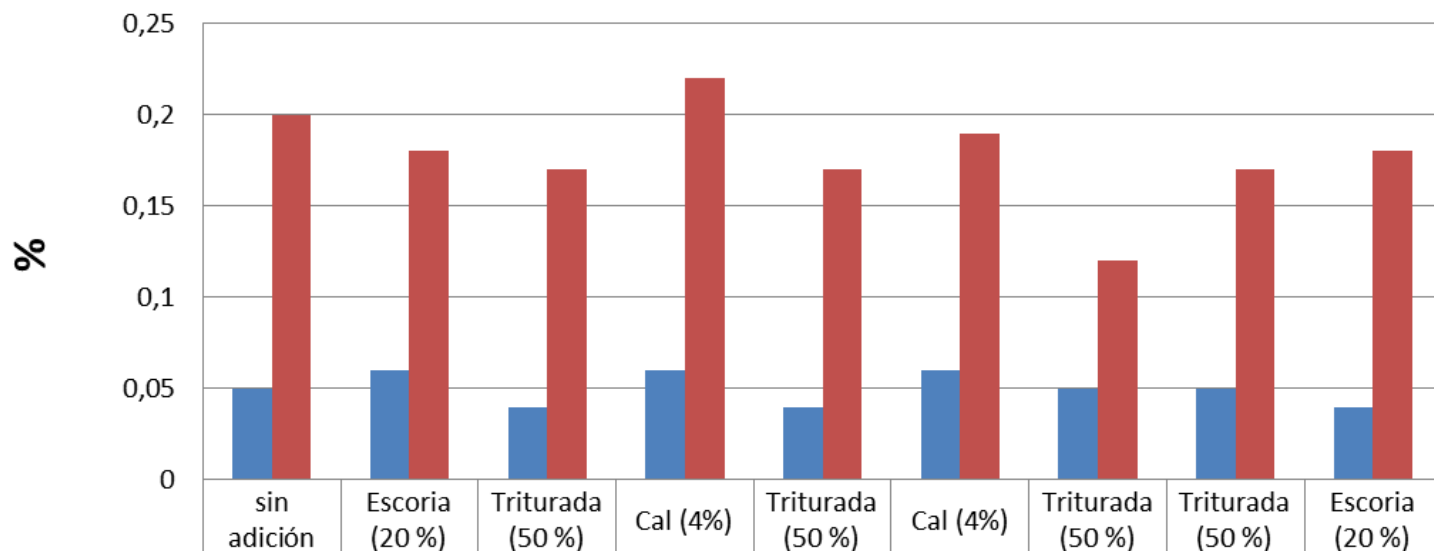
Sales totales en la cara superior en %

■ SST en la cara superior antes del ensayo	0,05	0,06	0,04	0,06	0,04	0,06	0,05	0,05	0,04
■ SST en la cara superior después del ensayo	0,20	0,18	0,17	0,22	0,17	0,19	0,12	0,17	0,18

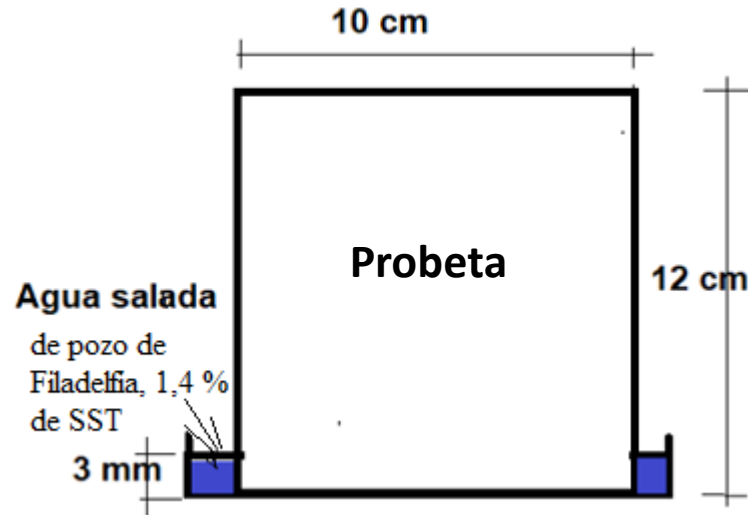
Demostración de la cristalización de sales solubles en el suelo cemento, utilizando el método de "*Cristalización acelerada de SST*"

Método
ASTM
C88-76

-Cemento: 8%
-Cal, escoria,
triturada
-T99
-A-2-4

Repetición de
humedecimien
to y secado

Tiempo de
ciclo: 24 h

Número de
ciclo :10
Temperatura
de secado: 100
°C

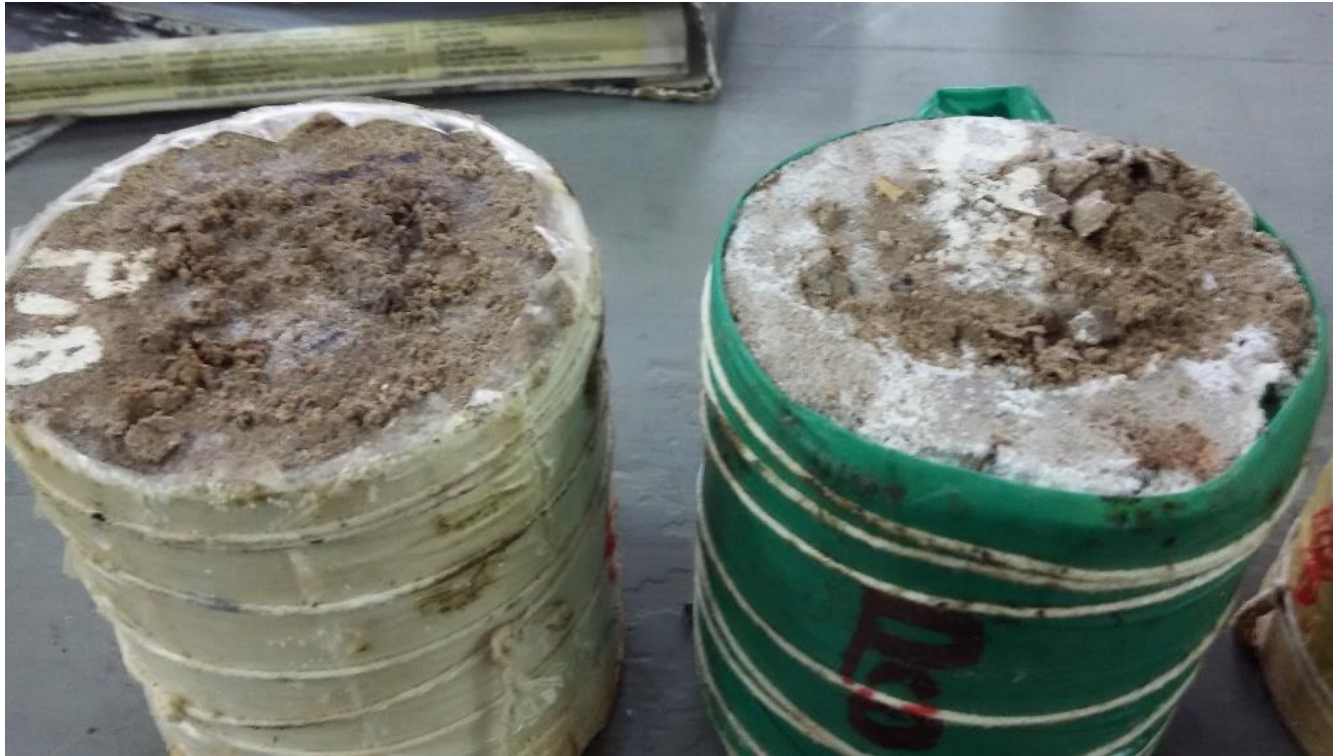
1) Observación de la superficie

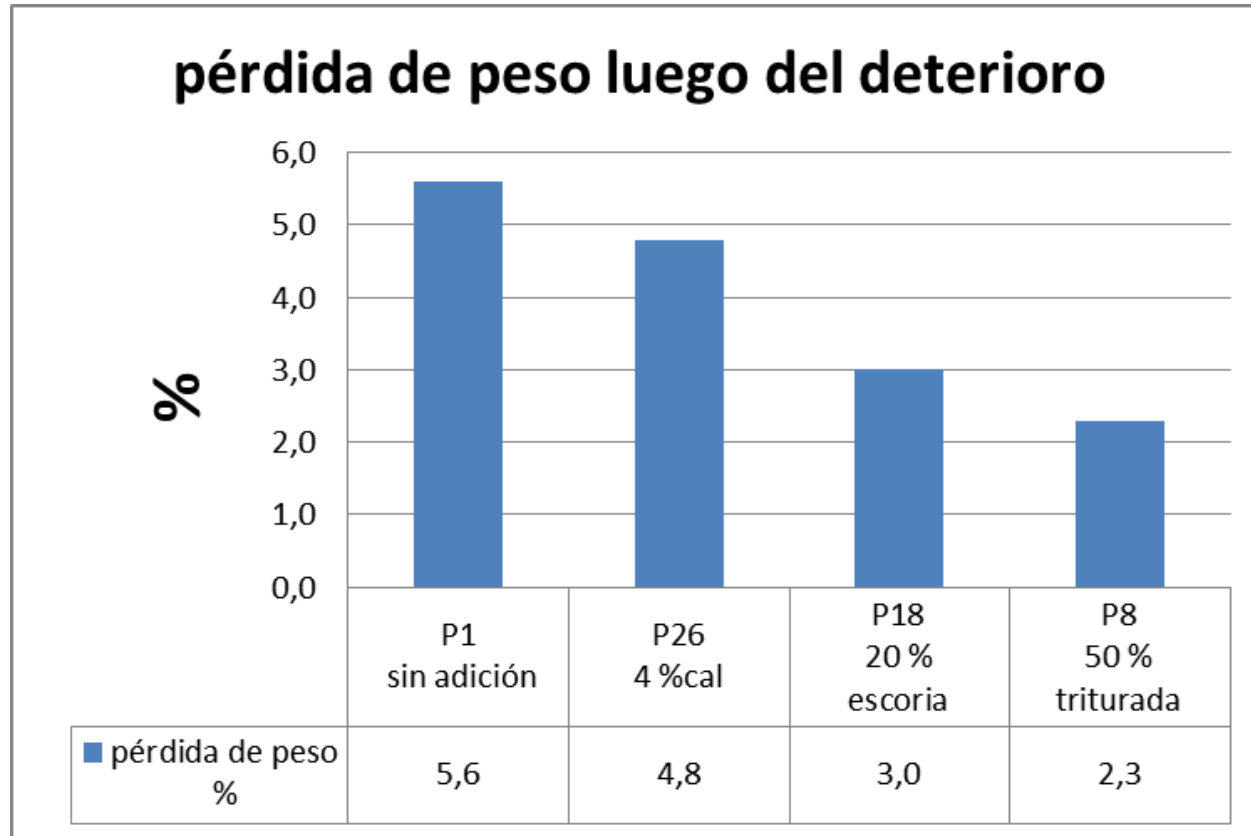
2) Pérdida de peso de la muestra

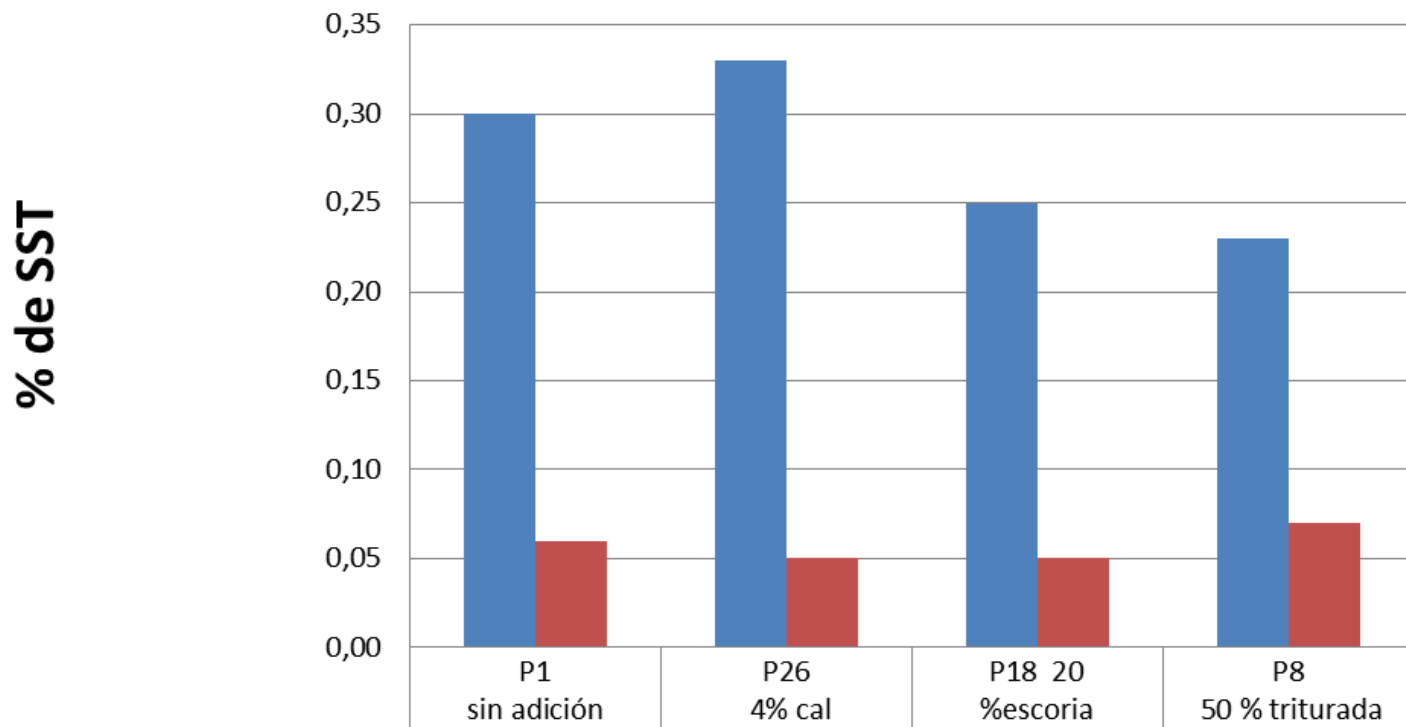
Sales solubles totales (SST) luego del deterioro

■ Cara superior, despues de ensayo	0,30	0,33	0,25	0,23
■ Cara superior, antes de ensayo	0,06	0,05	0,05	0,07
