3º CONGRESO PARAGUAYO DE VIALIDAD Y TRANSITO

“35 AÑOS DE EVALUACIÓN DE PAVIMENTOS EN ARGENTINA ANALISIS COMPARATIVO CON EL PARAGUAY.”

Gerenciamiento de Carreteras

Ing. Gustavo D. MEZZELANI,

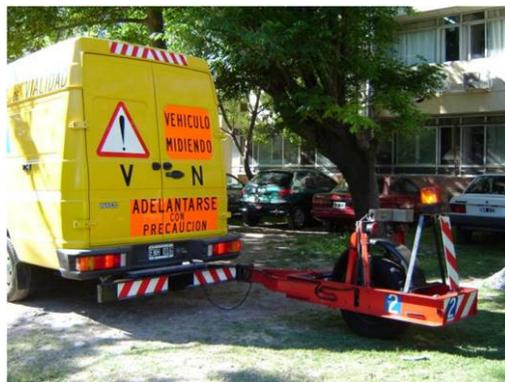
Figura 1: Rugosímetro BPR de la DNV Argentina

En cuanto al equipamiento, se incorporan en este período 3 Rugosímetros tipo BPR para medición de la Rugosidad o Regularidad Longitudinal, 2 equipos Mu Meter para valorar el coeficiente de fricción transversal y 5 Deflectógrafos Lacroix, fabricados por el Laboratoire Central des Ponts et Chaussées de Francia, habiéndose acumulado una importantísima experiencia de trabajo con estos equipos, desde entonces hasta la fecha [2].

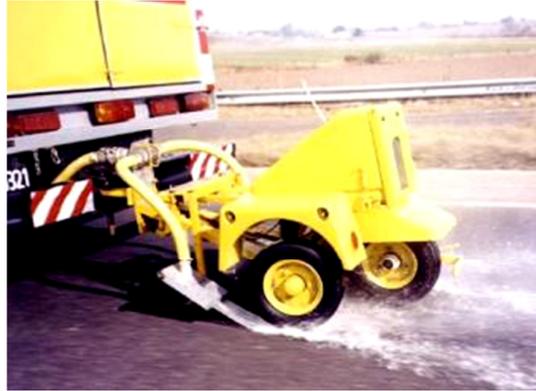
Figura 2: Mu Meter de la DNV. Coeficiente de fricción transversal

Lo mismo ocurrió con el Coeficiente de Fricción, continuándose con mediciones efectuadas mediante equipo Mu Meter por parte de la DNV, siendo este parámetro la fricción en términos de Mu Meter la exigencia a los contratos de concesión. En el ámbito privado y universitario, se incorpora el Péndulo de Fricción del TRL inglés y comienzan a realizar mediciones, lo cual derivó en un encuentro de compatibilización de mediciones coordinado por el IMAE, UNR.

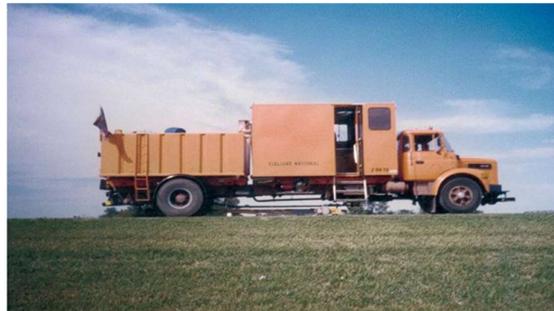
Figura 3: Primeras experiencias en el uso del deflectógrafo Lacroix en Argentina

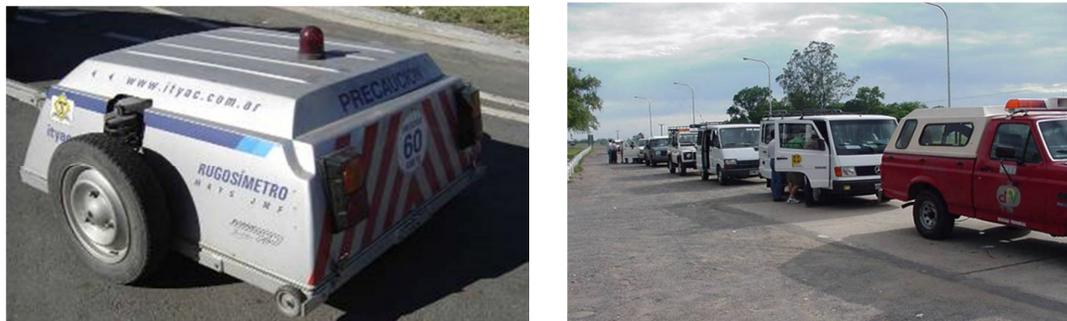
Figura 5: Rugosímetros tipo-respuesta. IRI estimado por correlación (Clase III s/[4])

Además de los equipos BPR empleados para medir rugosidad por parte de la DNV, se generaliza el uso de rugosímetros del tipo-respuesta dinámica (Bump Integrator), que son calibrados a parámetros internacionales (IRI) por correlación. Este tipo de equipos encuadra dentro la denominada Clase III según la Publicación Nro. 46 del Banco Mundial. [4]

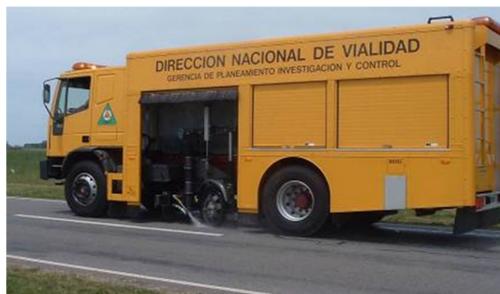
Figura 6: Equipo SCRIM para medición del coeficiente de fricción transversal y macrotextura mediante láser

Así, la DNV incorpora algunos equipos de alto rendimiento para auscultación de pavimentos: Equipo Multifunción MRM, SCRIM-TEX para la adherencia neumático pavimento, FWD (deflectómetro de impacto), ECODYN para la retroreflectancia de la demarcación horizontal, radar de penetración para sondeos de la estructura del pavimento.

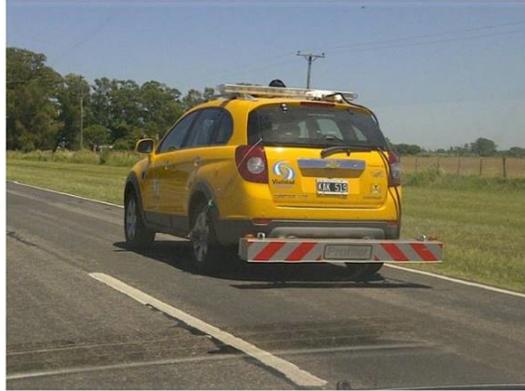
Figura 10: Perfilómetro MLPL en medición en ruta

El MLPL encuadra dentro la denominada Clase I según la Publicación Nº 46 del Banco Mundial, y la precisión de las mediciones cumplen los estándares de Clase 1 según la norma ASTM E 950 "Standard Test Method for Measuring the Longitudinal Profile of Traveled Surfaces with an Accelerometer Established Inertial Profiling Reference".[10]

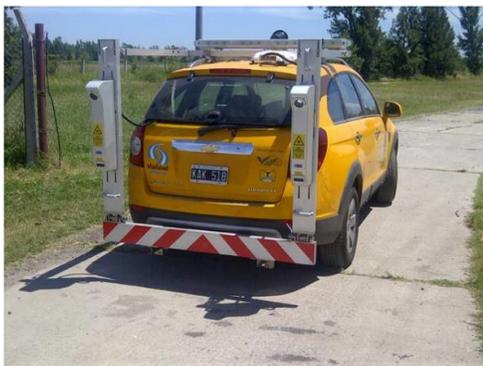
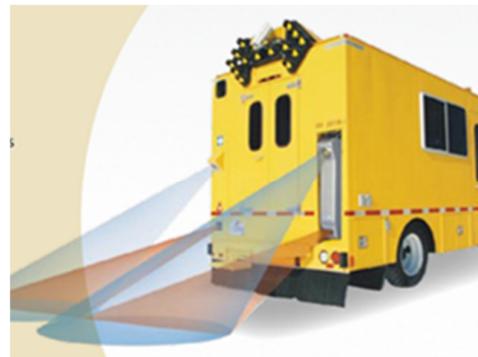
Figura 11: Perfilómetro Transversal Láser 3D de la DNV

Los emisores láser colocados en la parte inferior (ver Figura 11) inciden sobre el pavimento deformado con un determinado ángulo, provocando el registro de una línea continua en todo el ancho del carril (en color rojo, Figura 11). Simultáneamente, las dos cámaras matriciales ubicadas en la parte superior del dispositivo procesan dicho registro, determinando el perfil transversal del pavimento.

Cada par láser-cámara trabaja sobre la mitad del carril, existiendo una zona de solape en la parte central. De esta manera es posible cubrir la totalidad del ancho de un carril, hasta un máximo de 4 metros. El perfil transversal es registrado de esta manera con gran precisión y en forma prácticamente continua, dado que se registran o escanean un total de 1280 puntos por cada perfil transversal medido.

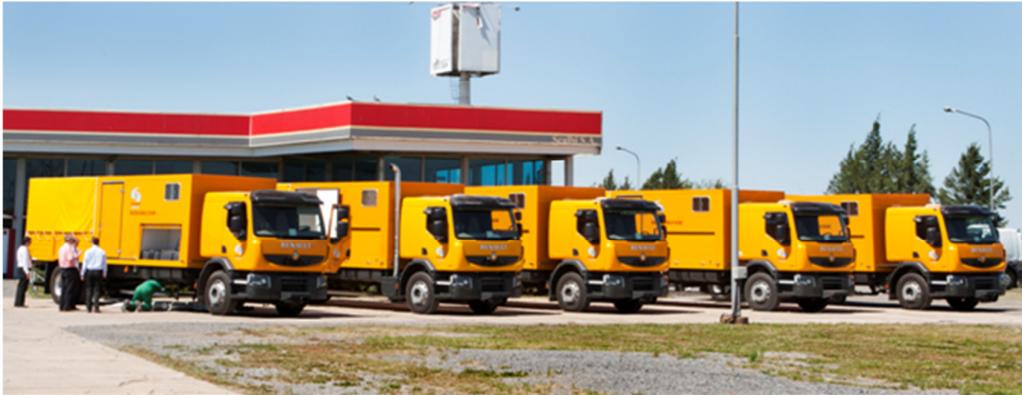
Figura 12: 5 (cinco) Deflectógrafos Lacroix de la DNV

El *Deflectógrafo Lacroix* permite efectuar la medición de la deformación vertical (deflexión) de la estructura del pavimento bajo una carga establecida (10,6 t en Argentina, 13 t en Francia), en forma continua. Este aparato permite evaluar el estado estructural o capacidad portante de la calzada.

Cada uno de los 5 (cinco) Deflectógrafos Lacroix fueron montados en un camión Renault Premium 380, con una distancia entre ejes de 6,80 m (chasis super largo).

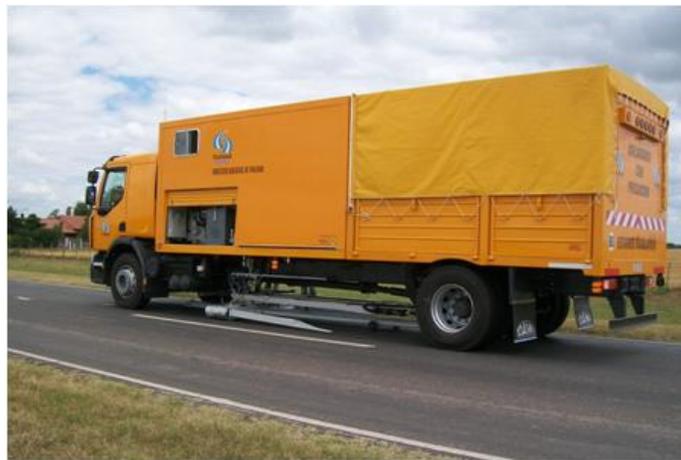
Figura 13: Deflectógrafo Lacroix de la DNV

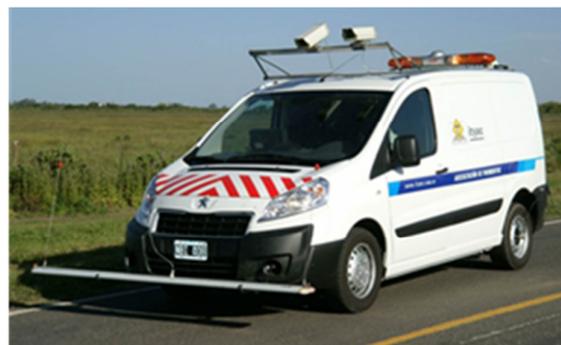
Figura 15: Equipo Multifunción ASTRA (segunda versión)

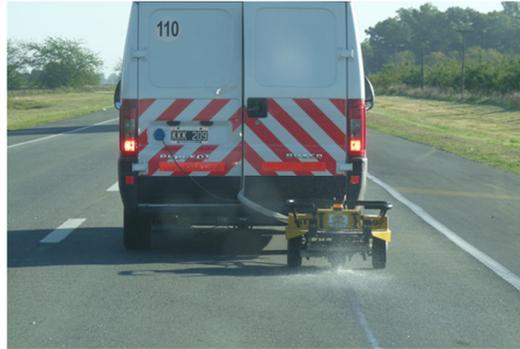
Figura 16: Equipo Grip Tester. Coeficiente de Fricción Longitudinal

El Grip Tester mide la fricción basado en el principio de rueda parcialmente bloqueada "Fixed Slip". La rueda tiene un bloqueo en su sistema de giro del 15 % y se valora la fuerza que la misma realiza para girar a través de una celda de carga. Además, se mide en continuo la fuerza vertical sobre la rueda medidora para poder calcular luego el coeficiente de fricción como relación entre ambas fuerzas, de esta manera se minimizan los efectos perjudiciales que la rugosidad del camino tiene sobre las

mediciones del coeficiente de fricción. Este equipo permite valorar el CFL, Coeficiente de Fricción Longitudinal.

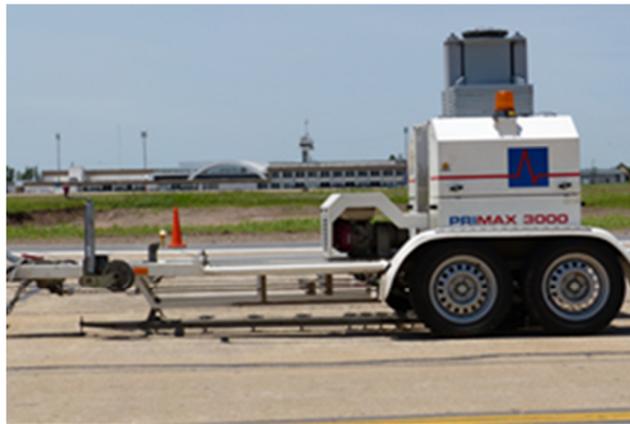
Figura 17: Equipo SHWD (Super Heavy Weight Deflectometer)

En términos de capacidad estructural, se generaliza el empleo de equipo FWD tanto en su versión liviano como pesada (SHWD) apta para uso en aeropuertos.

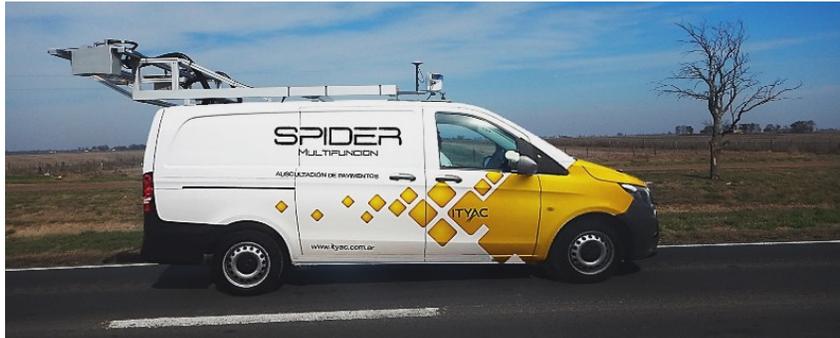
Figura 22: SPIDER® Multifunción

Desde la actividad privada, ya existe a la fecha un equipo operativo y disponible con estas características: el SPIDER® Multifunción.

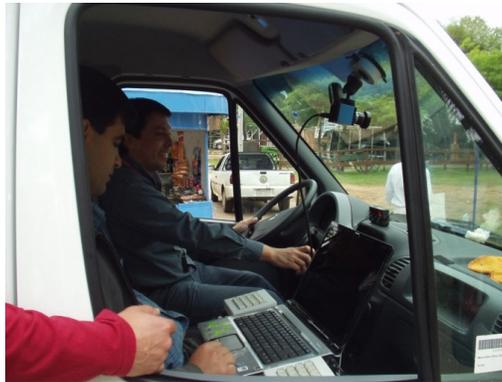
Figura 23: Sistema para Inventario vial y relevamiento de deterioros Astra Light

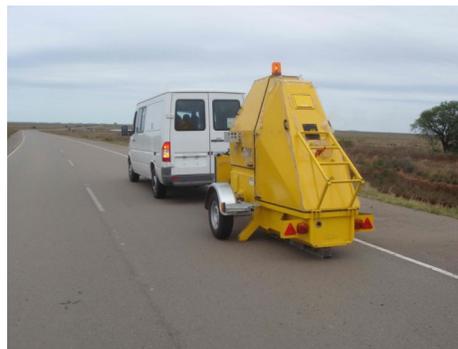
Figura 24: Deflectómetro de impacto FWD Kuab del MOPC

Asimismo, el área se equipó en esa instancia con un Deflectómetro de Impacto FWD marca KUAB con 9 sensores.

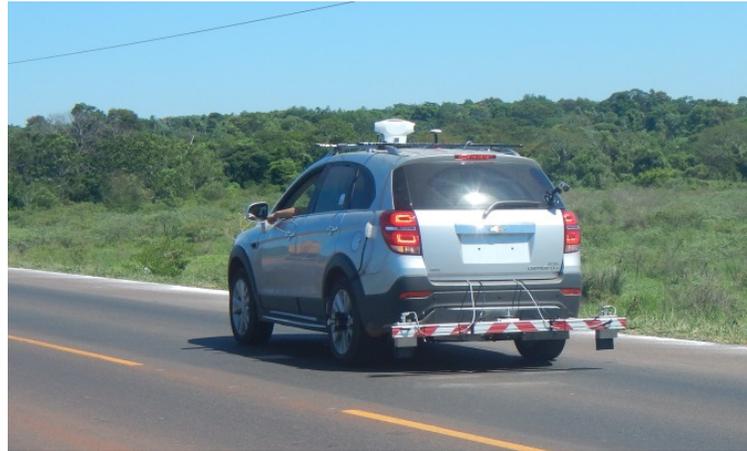
Figura 25: Equipo VIPIX® Multifunción del MOPC

Por tal motivo, el MOPC continuó equipándose en este caso con un equipo VIAPIX® Multifunción [22] que se ha montado sobre un vehículo Chevrolet Captiva, compuesto principalmente por 2 (dos) dispositivos:

- Solución de Video y Mapeo Móvil VIAPIX® (relevamiento fílmico georreferenciado): Unidad de Comando, central inercial IMU, video digital 180º (3 cámaras sincronizadas), geoposicionamiento, relevamiento de eventos
- LaserProf (Perfilómetro longitudinal bi-huella): Dos perfilómetros inerciales de 62,5 Khz, Clase 1 (s/Norma ASTM E950), para medición de Rugosidad (Regularidad Longitudinal) y Macrotectura

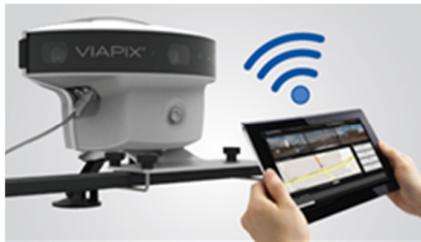
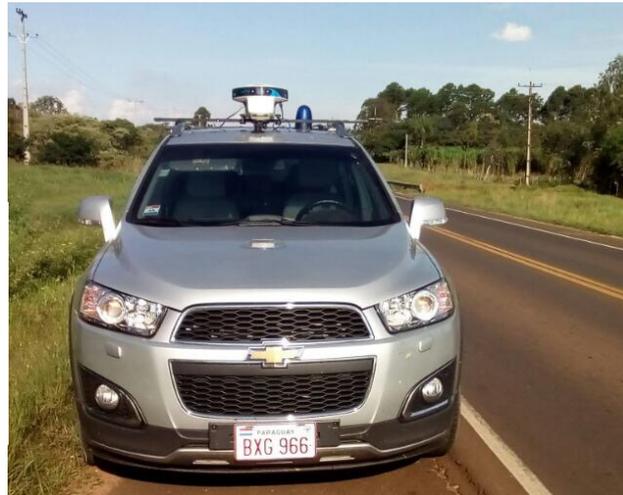
Figura 26: Sistema de video y mapeo móvil VIPIX®
