Inspección de Seguridad Vial Autopistas de Ciudad de Panamá

- Corredor Norte
 - Corredor Sur
- Corredor Madden-Colon

Aspectos revisados durante los días de la inspección.

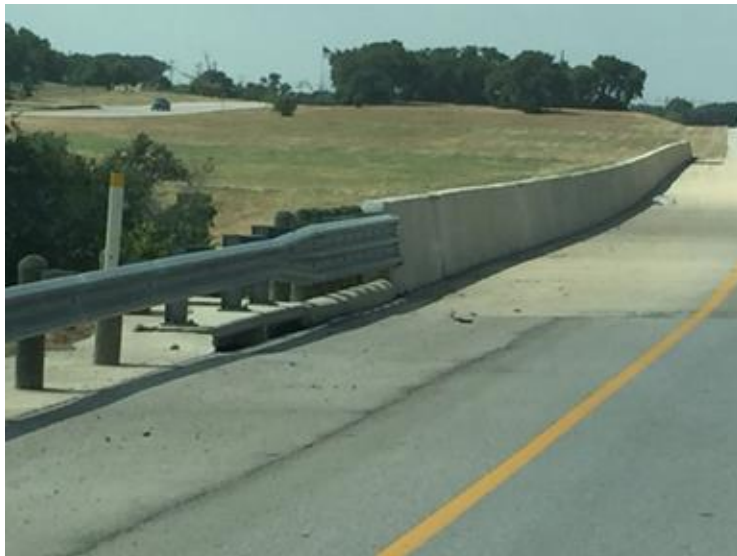
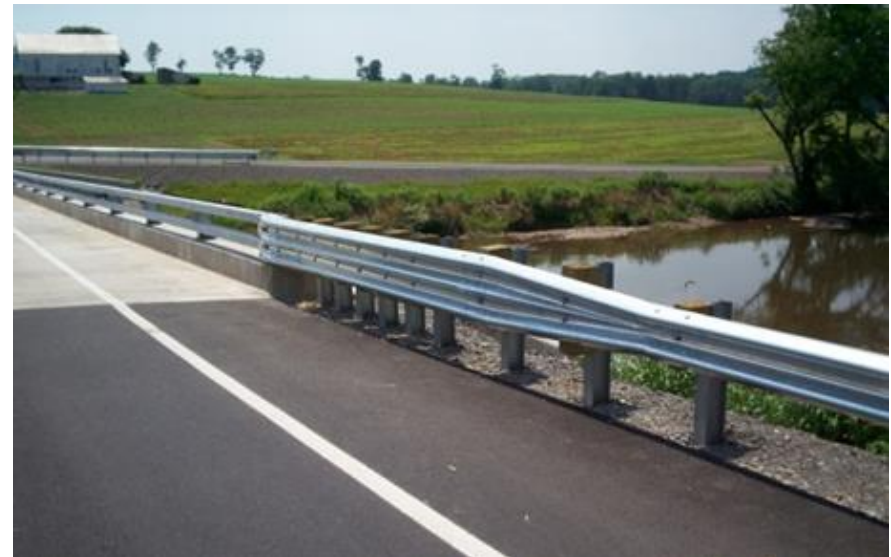
- Zonas entre guardavías metálicas y barreras de concreto tipo F o de puentes inadecuadas, sin transición, lo cual es un riesgo de accidentes graves y fatalidades.

Se recomienda en todos estos casos hacer la instalación de transiciones de barreras metálicas a barreras de concreto, por lo cual se sugieren las alternativas de transiciones que ya han sido ensayadas y usada bajo la norma A.A.S.H.T.O. para evitar así accidentes graves que incurren en fatalidades.

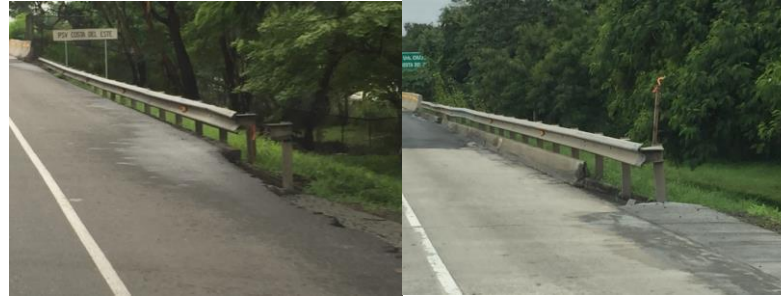
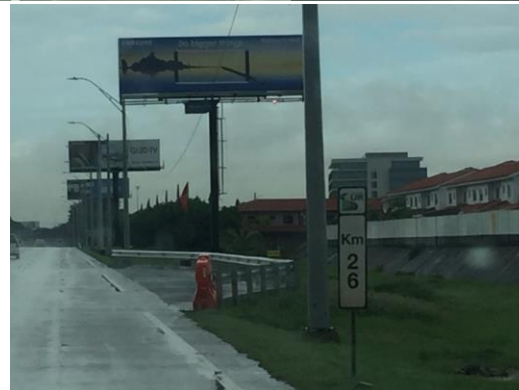
- Extremos expuestos de guardavías metálicos sin terminales o terminales tipo cola de pez y guardavías de concreto sin terminales.

Potenciales riesgos son fatales.

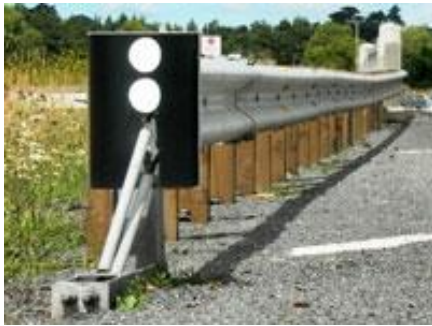
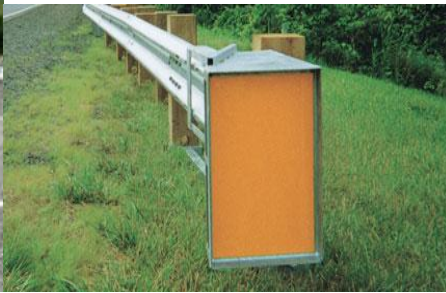
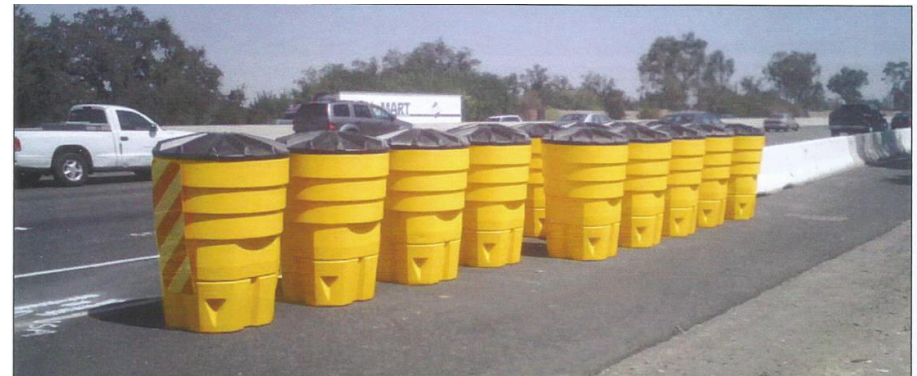
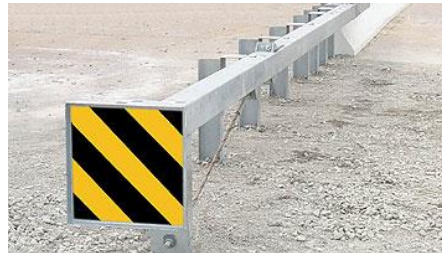
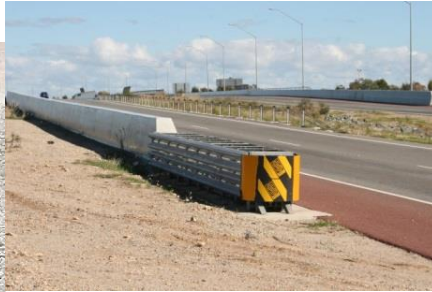
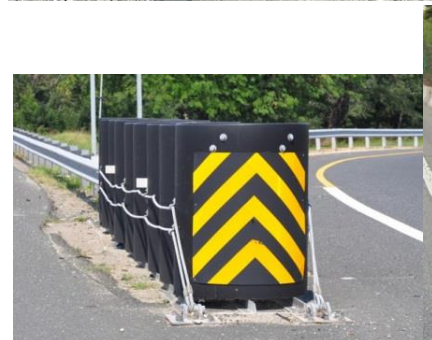
Terminales abatidos al comienzo de los tramos de guardavías metálicas y de concreto.

Se recomendó el uso de terminales atenuadores y también de los atenuadores o colchones de impacto para cada caso.

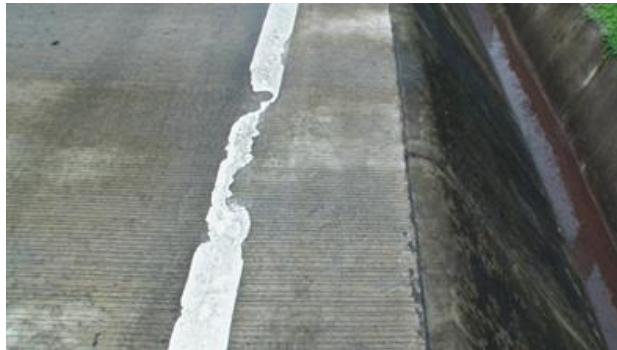
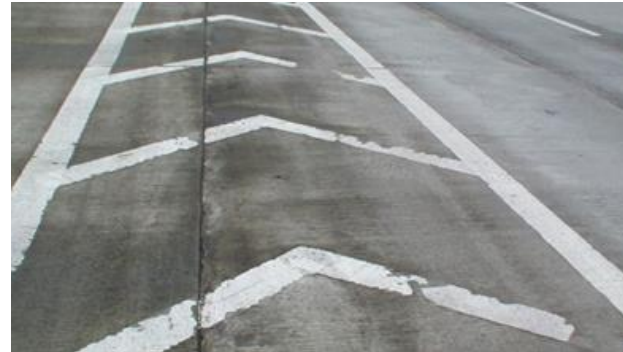
- Evaluación de la demarcación horizontal en todos los corredores, Norte, Sur, Este y Norte Colon – Chilibre – Tinajitas.

Según recomendación a nivel mundial de los fabricantes de pintura y aplicadores de respetada reputación, que es utilizar el material de pintura termoplástica con micro-esferas de vidrio tradicionales pero con aplicación de las líneas en multi-punto que tienen una altura mayor que la demarcación termoplástica normal y deja los espacios para que el agua pueda drenar mejor entre la demarcación (ver fotos más abajo) de manera que sea más retro – reflectiva de noche con lluvia y adicionalmente, sirve como banda alertadora que indica al conductor que son líneas de demarcación entre los canales o a los costados de la carretera, lo cual es un factor adicional de seguridad vial al conductor.
