EVALUACIÓN Y REFUERZO ESTRUCTURAL DE PUENTES.

REFUERZOS CON FIBRA DE CARBONO CASO DE PUENTES DE LA RUTA 5 TRAMO CONCEPCIÓN - PEDRO JUAN CABALLERO

Prof. Mg. Ing. Sergio Gavilán

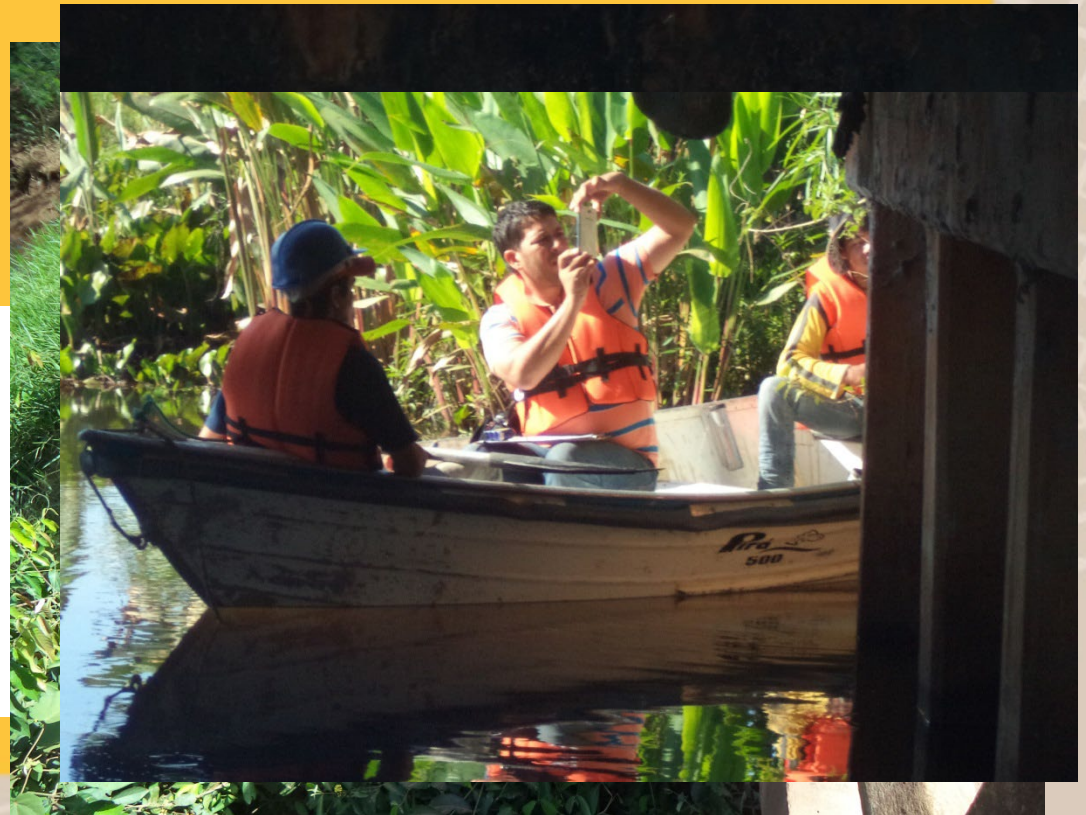
Relevamiento de daños

NOMENCLATURA DE DAÑOS		
C	Corrosión	
f	Fisuras	
e	Eflorescencia	
ex	Exposición de armadura	
ef	Erosión	
sc	Socavación

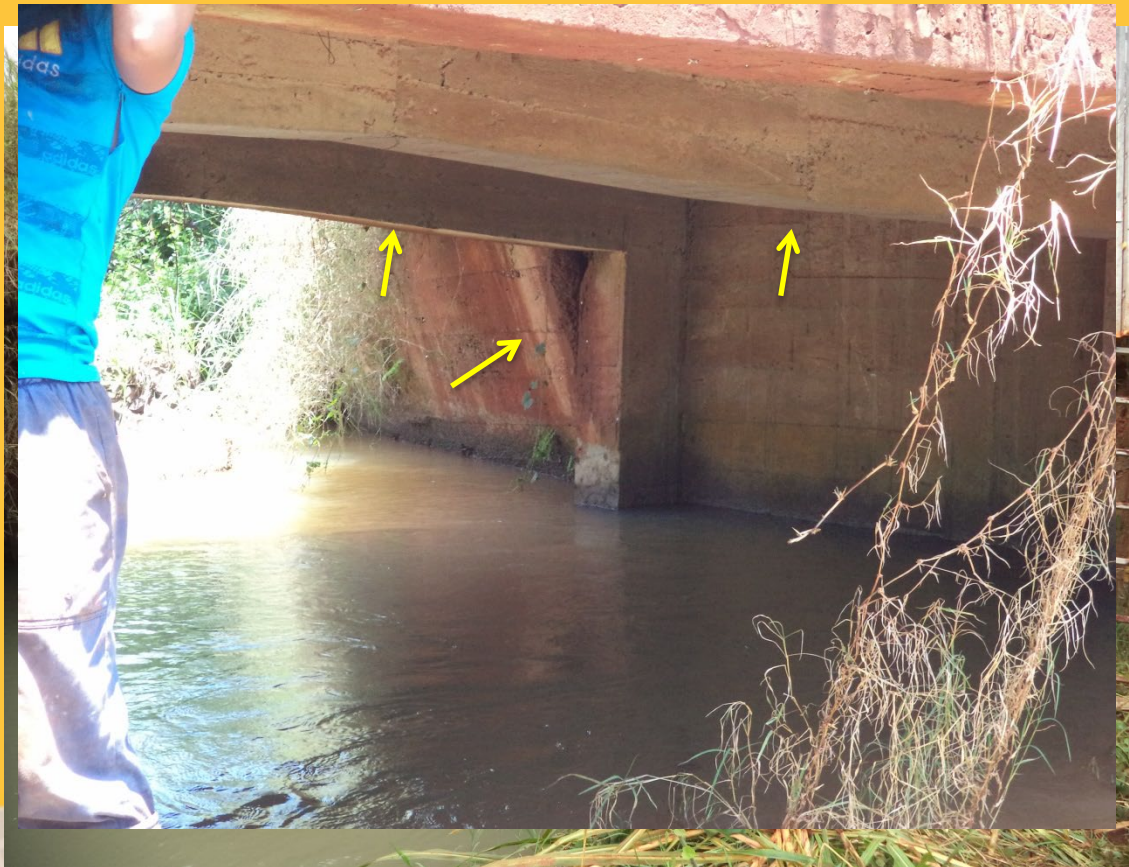
Relevamiento
de daños

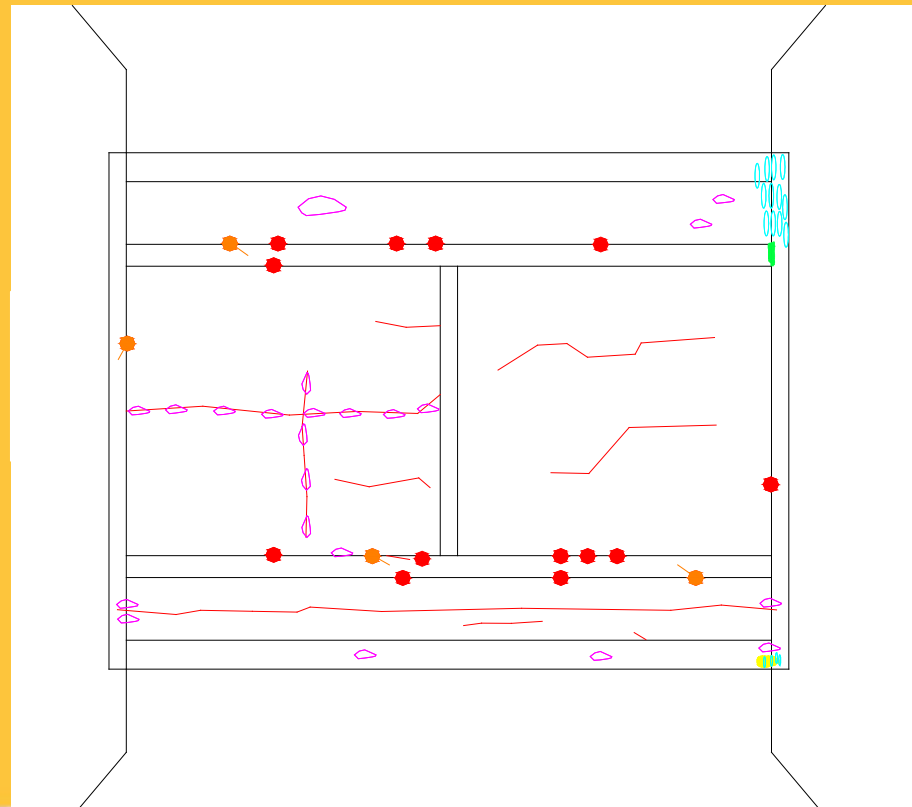
Relevamiento de daños

NOMENCLATURA DE DAÑOS		
c	Corrosión	
f	Fisuras	
e	Eflorescencia	
ex	Exposición de armadura	
ef	Erosión	
sc	Socavación

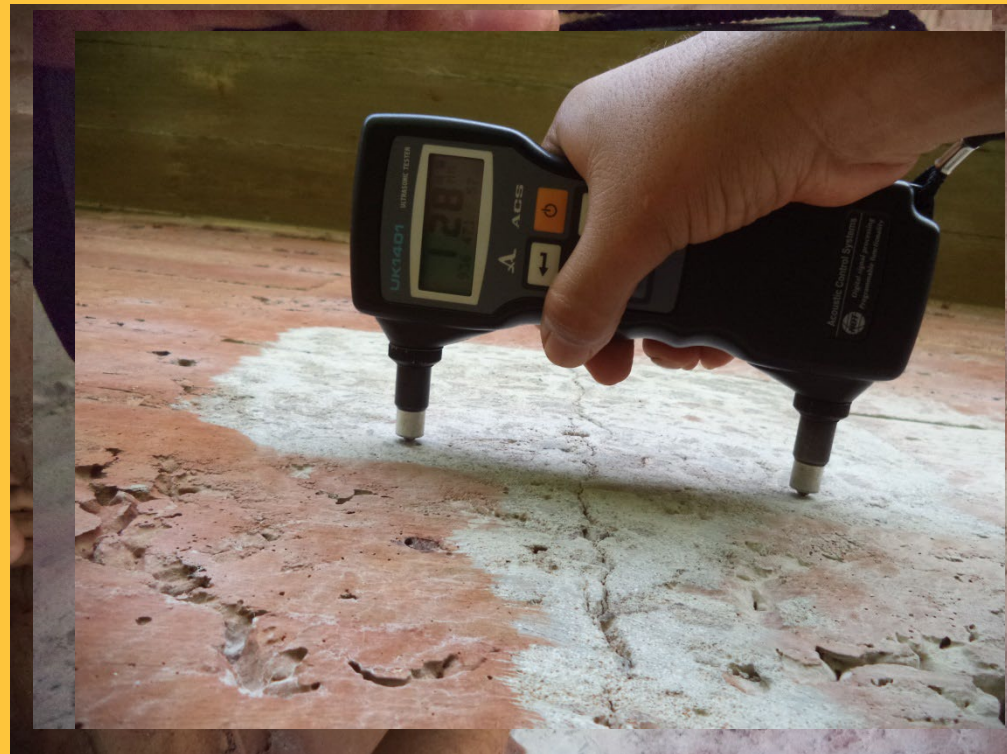
Medición de
profundidad de
fisuras con
ultrasonido.

Trascendencia estructural
de las fisuras.

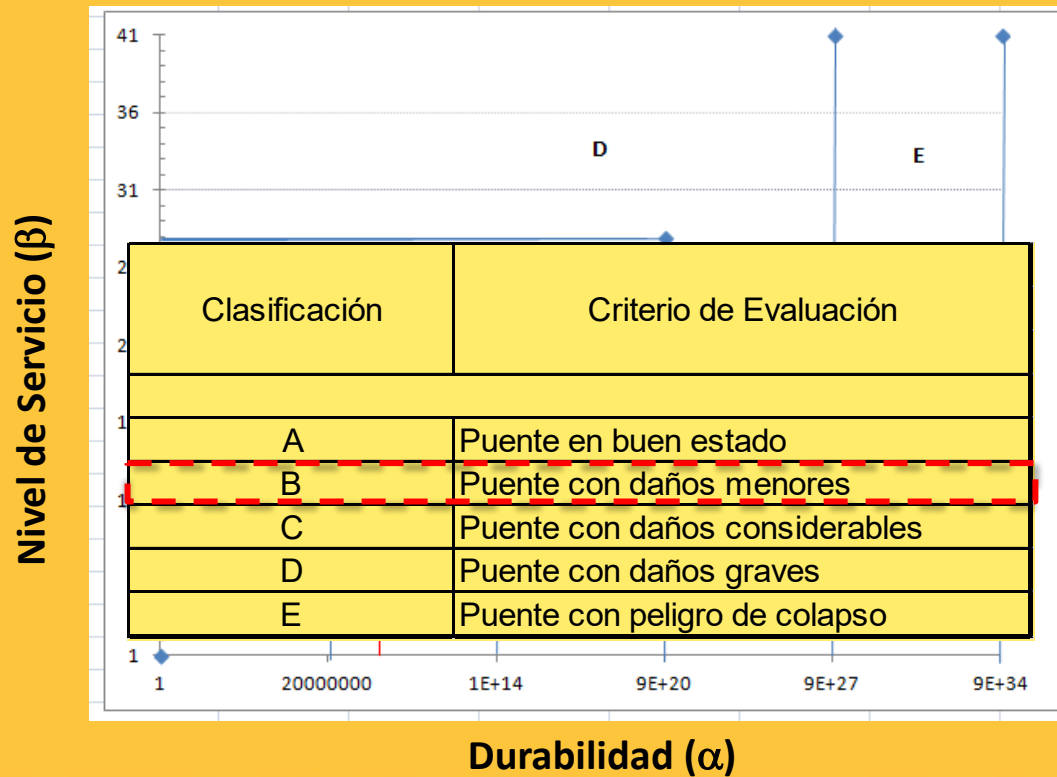
PUENTE Nº B2-2		
		Elemento a evaluar	Coeficiente de Ponderación [β_i]	Progresiva:		
				Ec	α_i	$\alpha_i^{\beta_i}$
Durabilidad	Super-estructura	Viga Principal	30			0
		Viga Secundaria	3			0
		Viga Trasnversal	3			0
		Losa/Arco (Losa de P. Viga)	10	E	5	9765625
		Apoyos	1			0
	Infra-estructura	Estribos (Ho Ao)	3			0
		Estribo (PB)	3	E	5	125
		Pilas (HoAo /PB)	3	E	5	125
				$\alpha = 1,53E+11$

Coeficiente de Ponderación [β_i]				
Nivel de Servicio	Carga Viva	Carga viva de diseño	2	1		1
	Volumen de tráfico	Volumen de trafico de vehiculo pesado (Vol por Dia)	1	4		4
		Tiempo en Servicio	1	2		2
				$\beta = 8$
