ESTUDIO DE LA EROSIÓN Y TUBIFICACIÓN EN TERRAPLENES CON SUELOS DISPERSIVOS.

RESUMEN

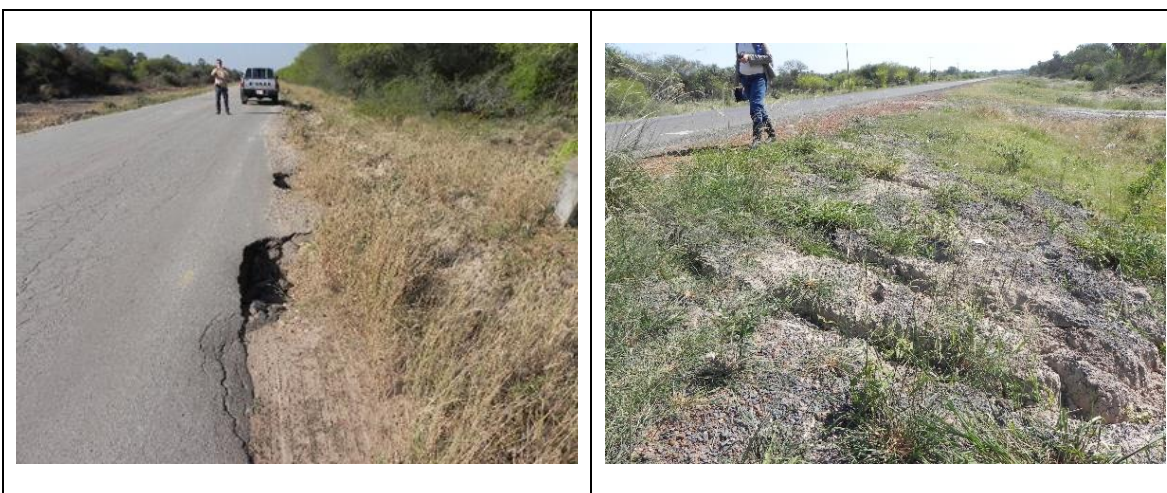
Figura 5. Resultados de TDS y Na. Pozo Colorado.

Esta obra ha sido objeto de reconstrucción por el MOPC, entre los años 2009 al 2012 en un tramo de 80 km. Ha sido reconstruida aplicando un reciclado de la superestructura de la calzada lográndose una buena performance de la superestructura del pavimento. Sin embargo, no ha sido identificado en el diseño el potencial dispersivo de las arcillas empleadas en la reconstrucción del terraplén y la banquina. En la fase de finalización, el Contratista ha identificado la aparición de tubificaciones y el inicio de la erosión retrógrada progresiva en la banquina y taludes de los terraplenes. Por pedido del mismo, el autor con un equipo técnico de la FIUNA, realiza en el año 2012 una verificación del estado de la obra en el sitio incluyendo la extracción de muestras de suelos para análisis químicos y ejecución de ensayos de Pinhole. Todas las muestras extraídas representativas del tramo indicaron las características dispersivas del suelo. El diseño no incluyó una protección adecuada de los taludes que hubiera sido importante realizar con una cobertura vegetal firme, uniforme y continua de los taludes, lo que hubiera mitigado el efecto devastador de las escorrentías. De no realizar esta cobertura en las actuales condiciones de la obra, la degradación prematura será inexorable hasta alcanzar la calzada.

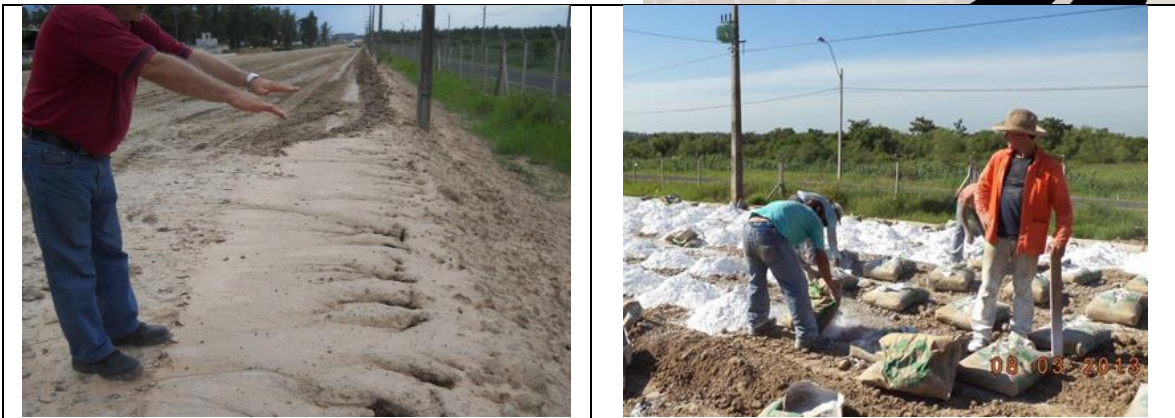
Sub-estación de Villa Hayes

Consiste en una plataforma de 26 Ha, de 2,5 m de altura construido por medio de terraplenes compactados de acuerdo a la técnica vial, ubicada en Villa Hayes, en el Chaco, margen derecha del río Paraguay.

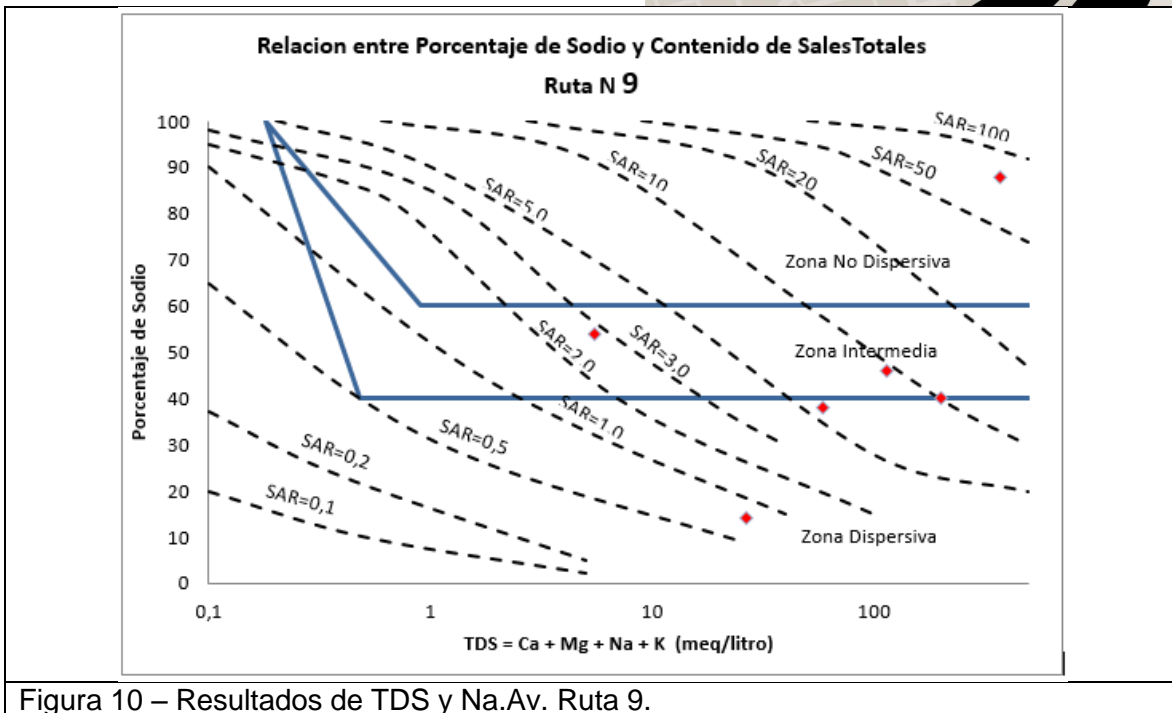
Figura 10 – Resultados de TDS y Na.Av. Ruta 9.

Actualmente el MOPC, proyecta la rehabilitación en todo el tramo. Por la evaluación realizada de los daños de los taludes donde el mecanismo de erosión detectado, en particular desde Puente Remanso hasta Mcal Estigarribia, los suelos del terraplenado son de características dispersivas.
