PRUEBAS DE CARGA Y ENSAYOS NO DESTRUCTIVOS EN PUENTES

Prof. Dr. Ing. Sergio Gavilán

Facultad de Ingeniería

Universidad Nacional de Asunción

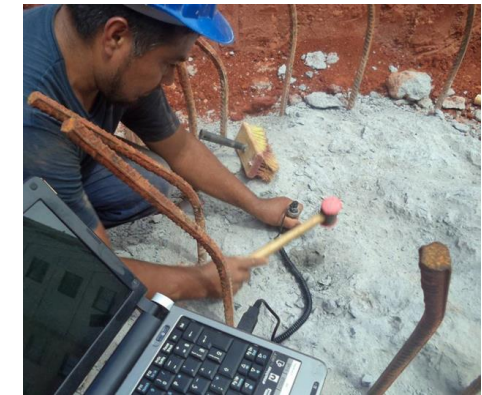
- Posición del acelerómetro
- Impactos del martillo

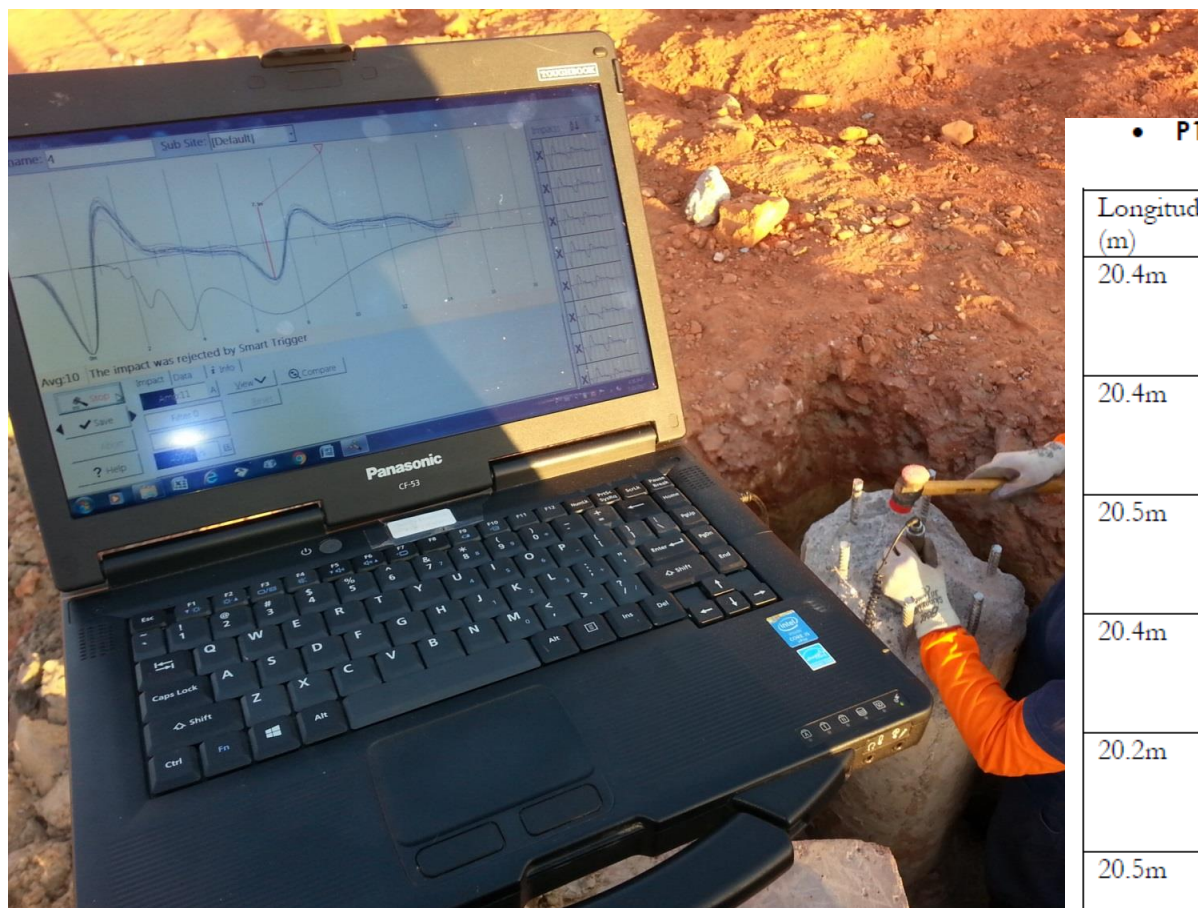
Diámetro: 1,0m
Longitud: 20,0m

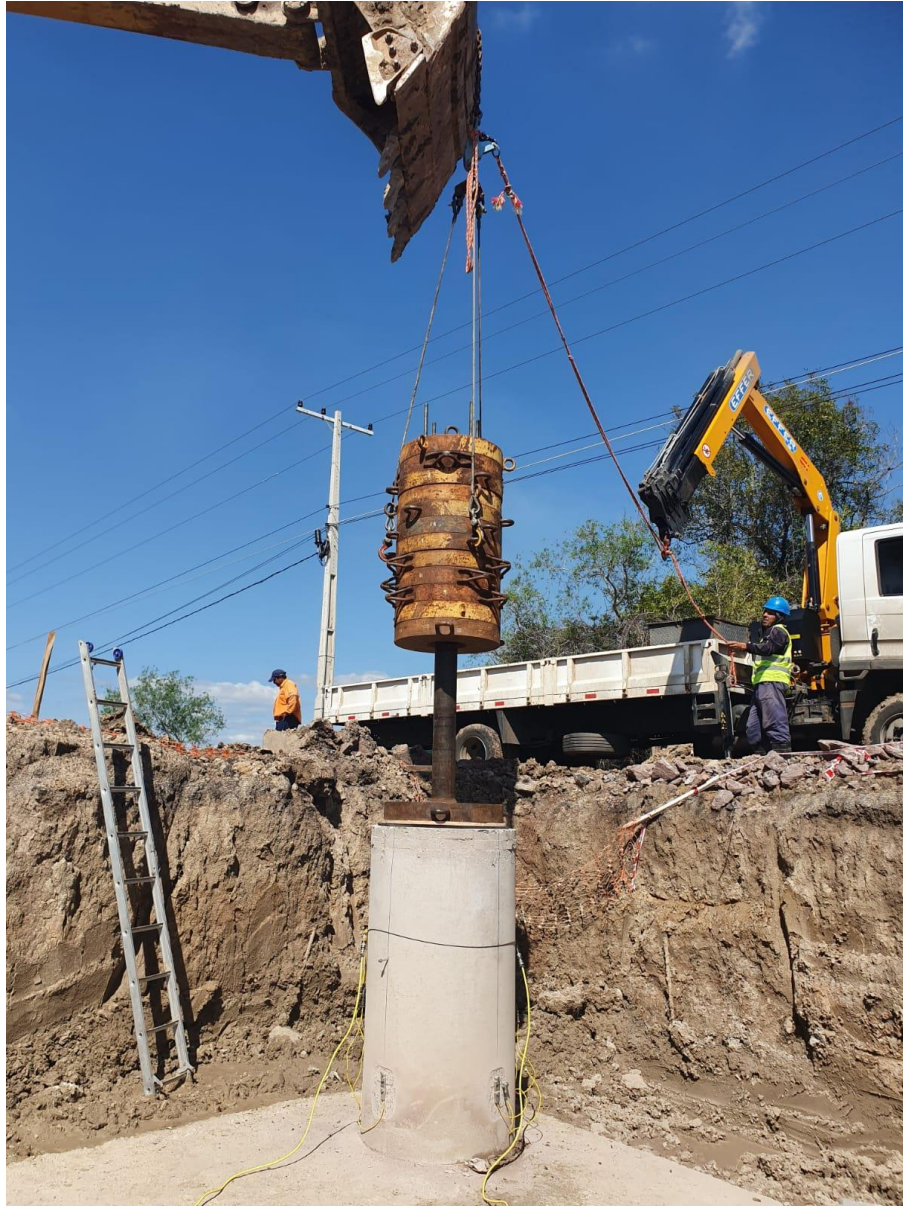
Con los acelerómetros es posible determinar, mediante la integración de las aceleraciones, la velocidad de la cabeza durante el impacto

Mediante la instalación de los 2 strain gages en la cabeza del pilote

Medidor de deformación Acelerómetro

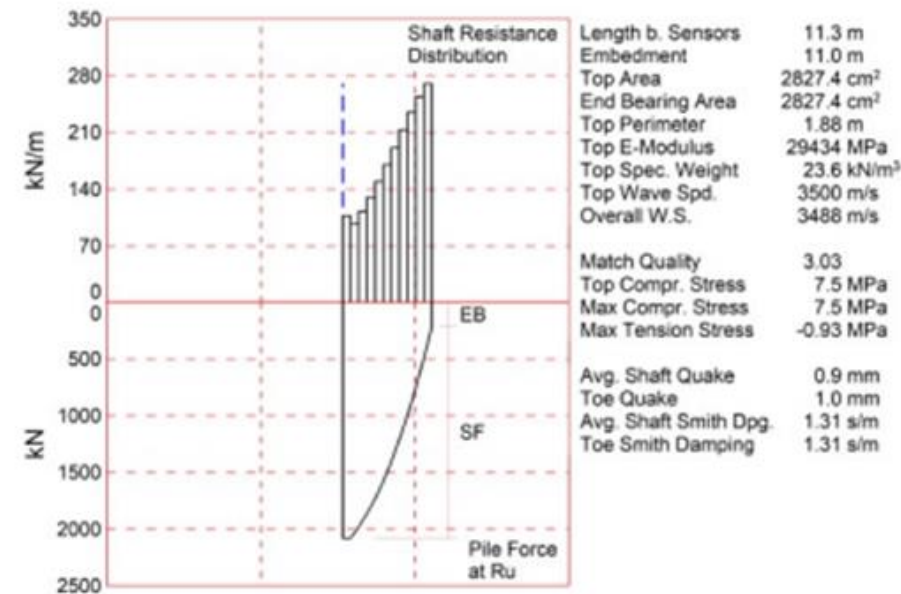
Procesamiento

Al mismo tiempo hay tanto fuerzas y velocidades ascendentes y descendentes en el pilote.

La carga última estimada por la prueba de carga dinámica, denominada RU en el programa, es de:

$$Q_{u.PCD} = 2162 \text{ kN}$$

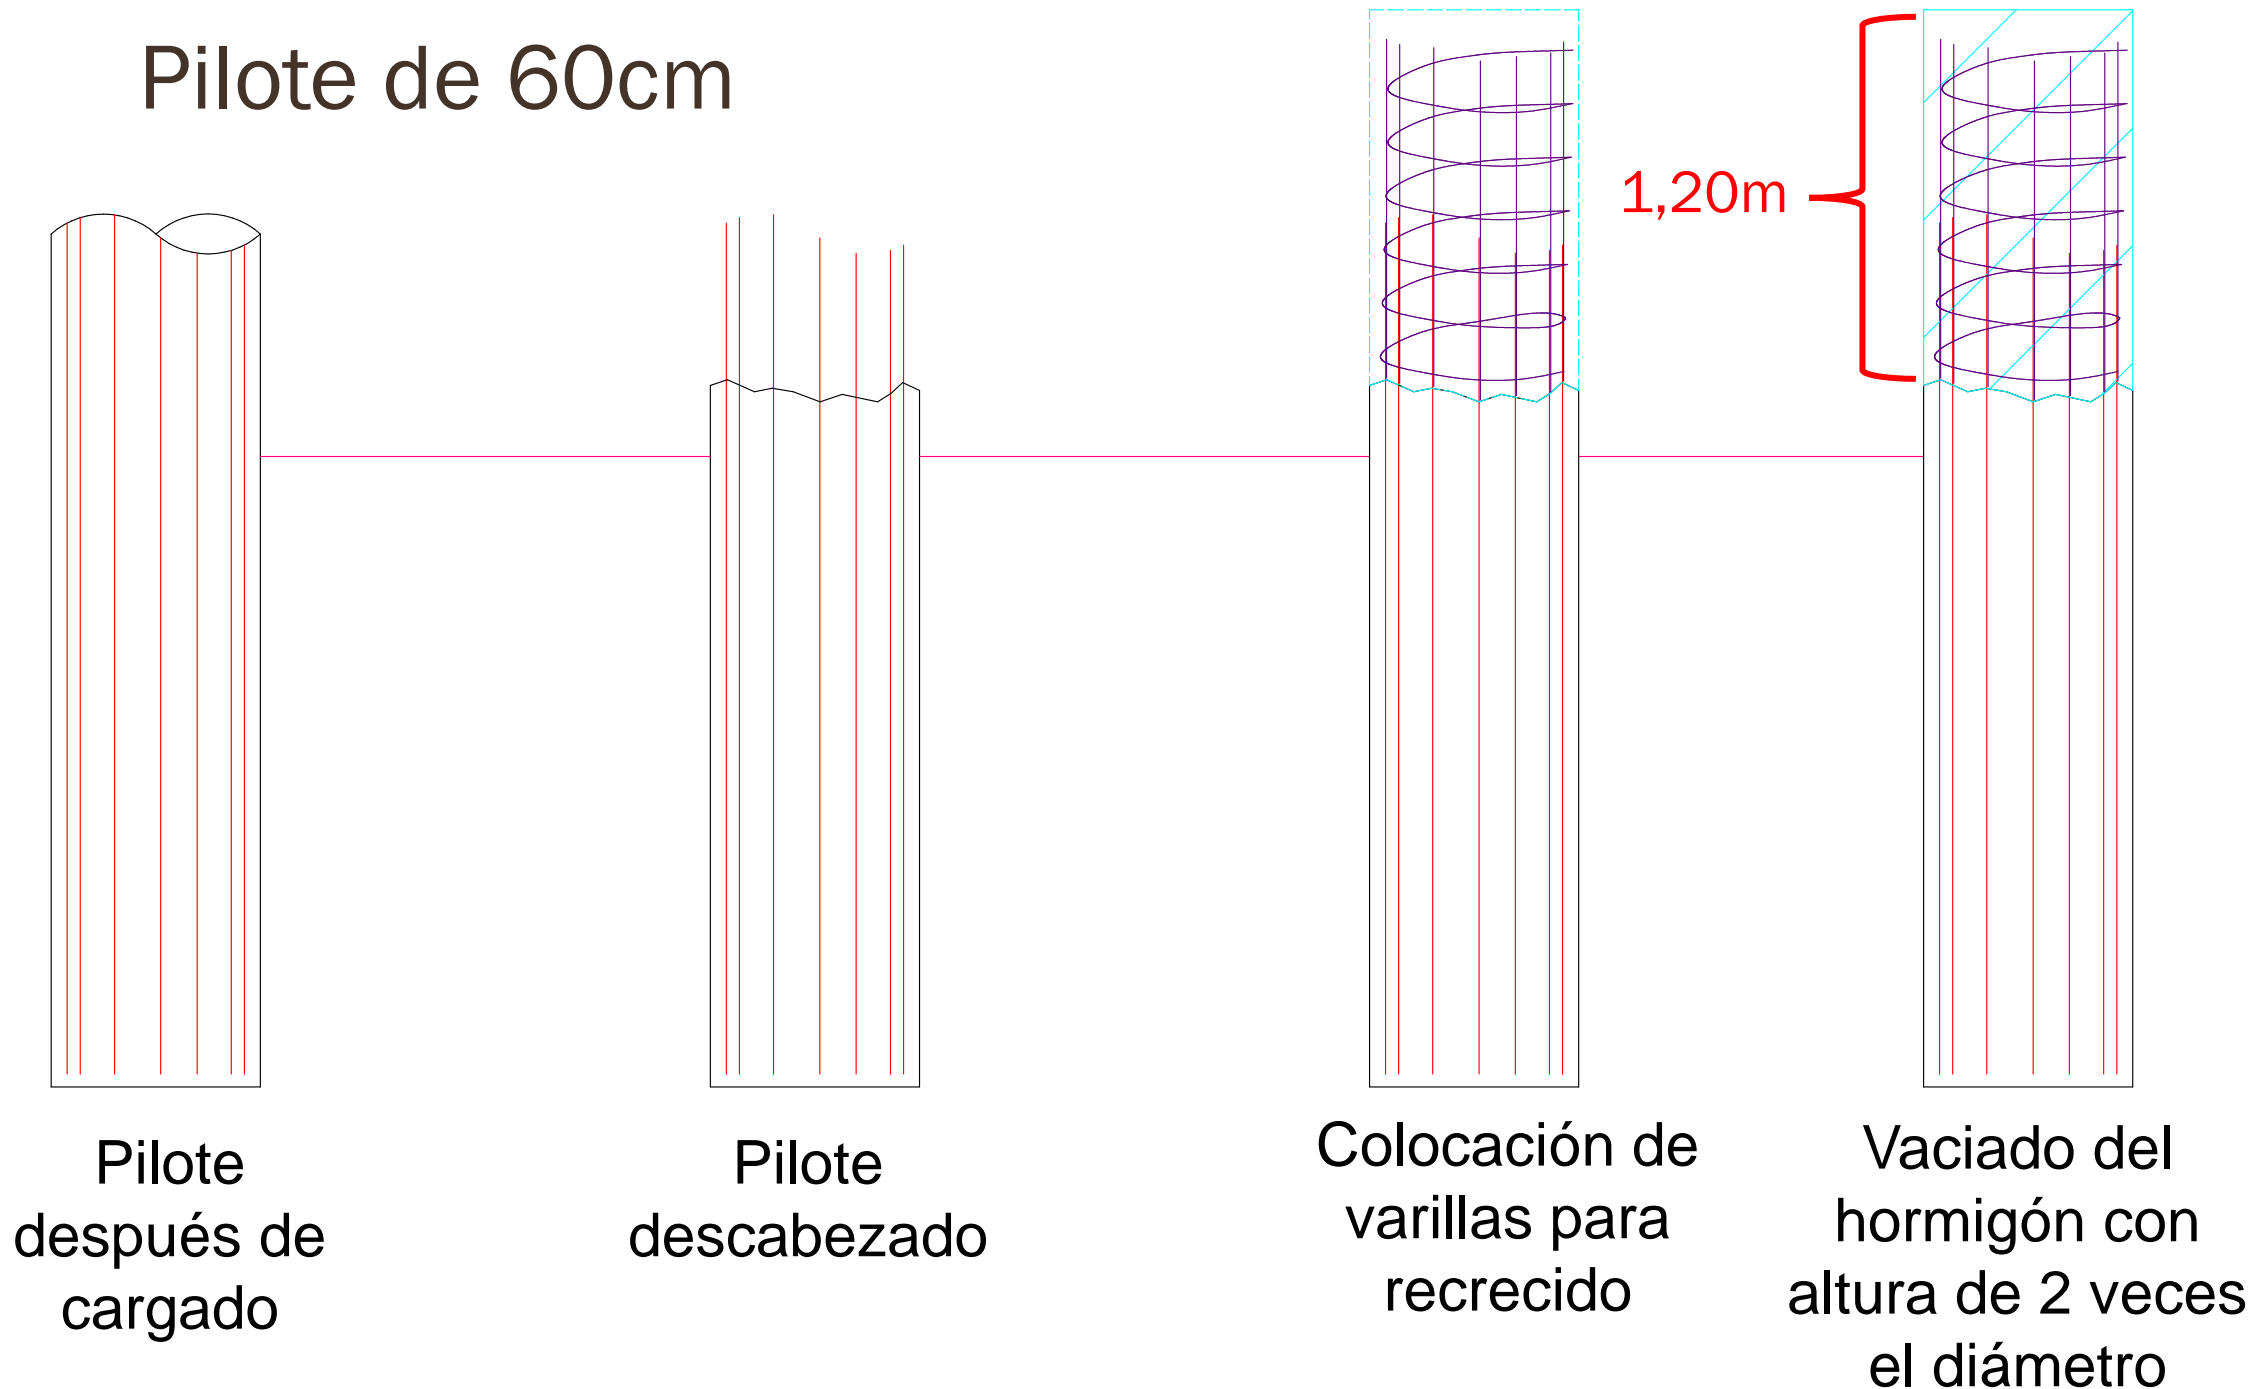
Pilote de 60cm

Terminación de la cabeza: nivelada; plana y limpia.

Varillas principales de
iguales a las del pilote
Solape de varillas: 80cm

Estribo de \varnothing 8mm
cada 20cm

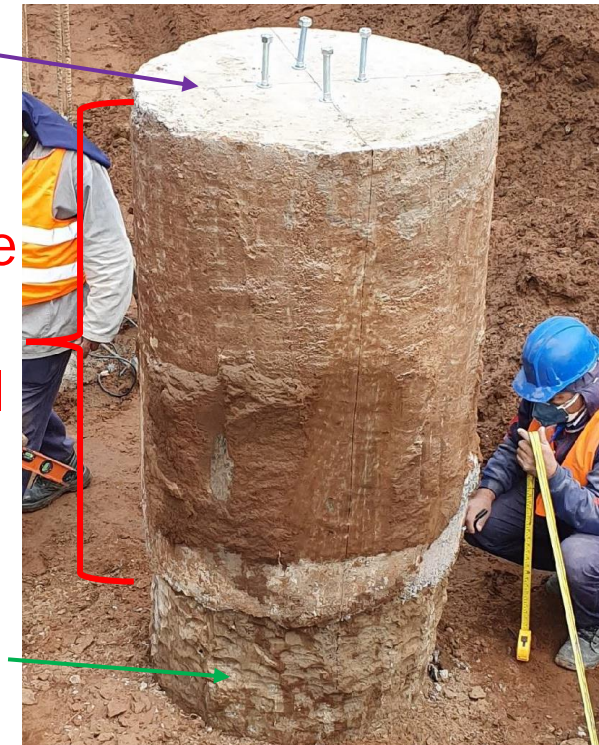
Condición en la que deben quedar los pilotes:

- El pilote debe estar desmochado, y sobre el mismo se realiza la carga del recrecido.
- Preparación de las cabezas; deben quedar planas, niveladas y lisas para colocación del mástil.

Cabeza
plana y lisa

Recrecido de
2 veces el
diámetro del
pilote

Pilote

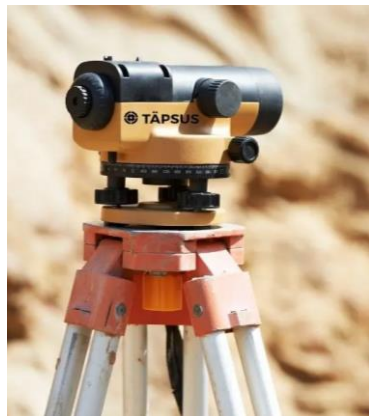
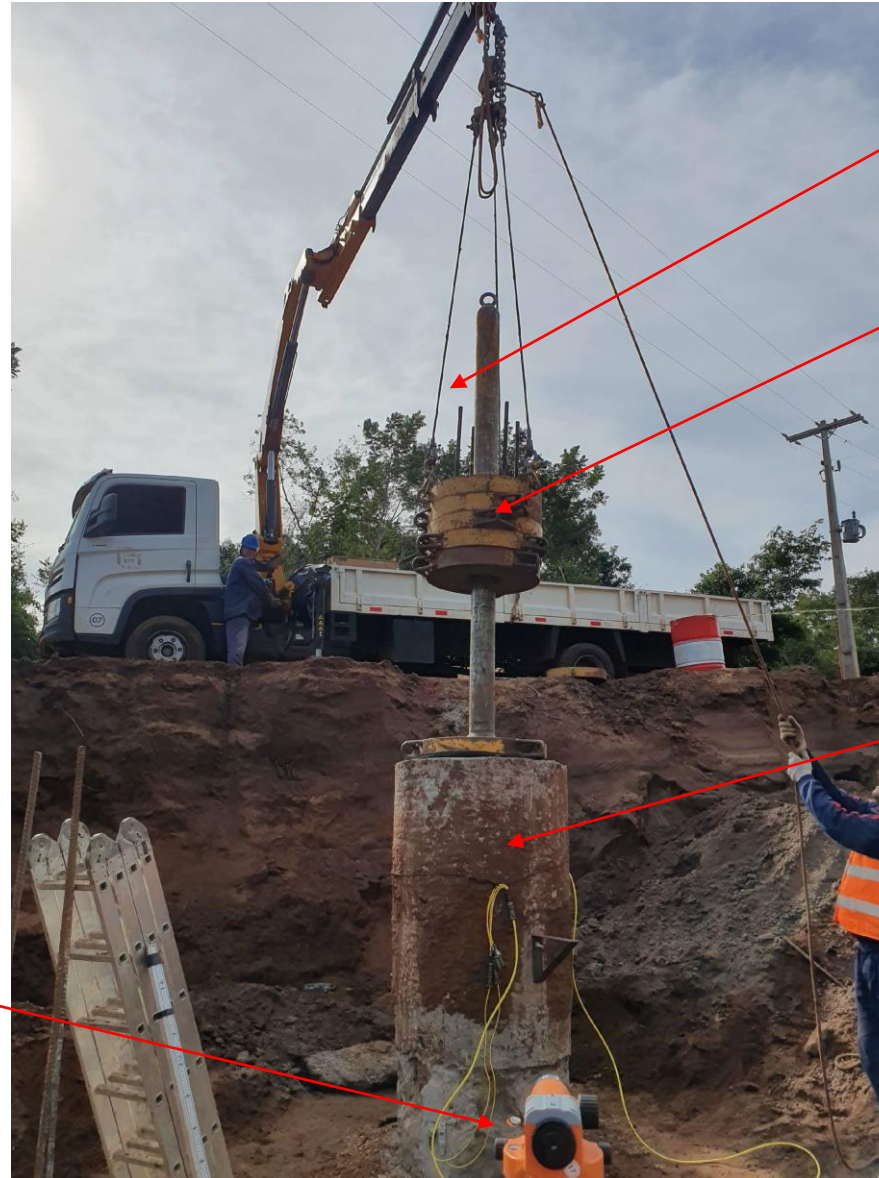
SISTEMA DE CAIDA
LIBRE DE PESO
MUERTO

Mástil de izado.

Peso (discos metálicos).

Pilote con recrecido (listo para ensayo) base para colocación de mástil

Maza: De peso igual a 1~2% de la carga última

El asentamiento acumulado rara vez supera los 2 mm, normalmente menor al mm.

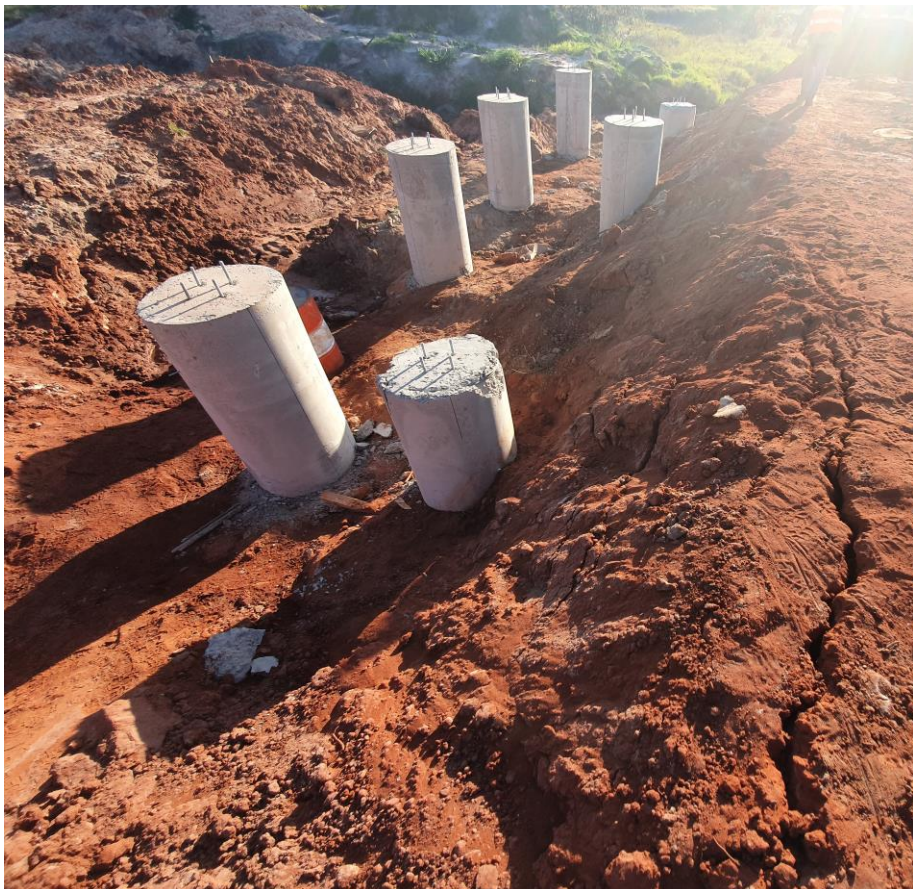
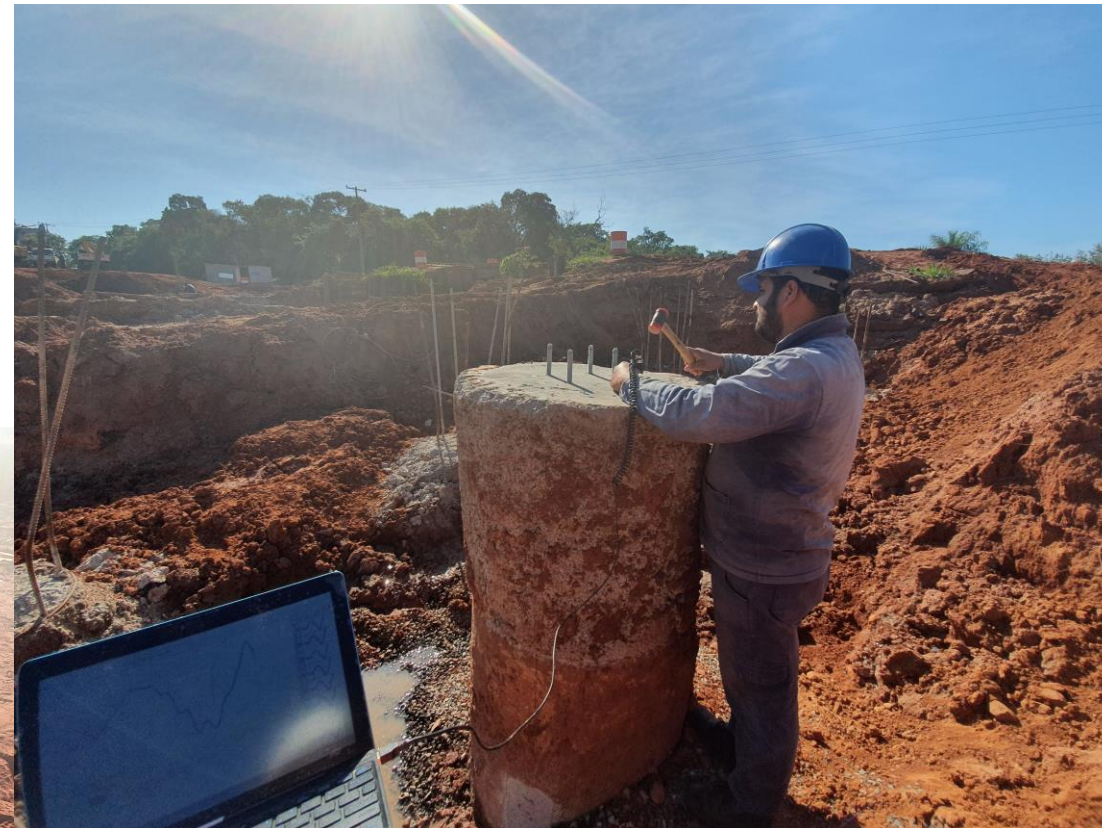
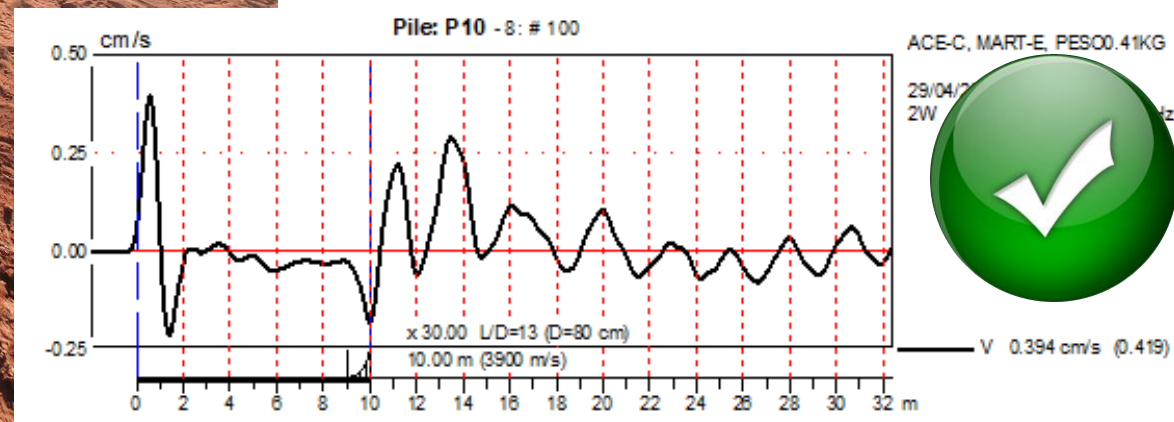
Diámetro: 1,0m
Longitud: 10,0m

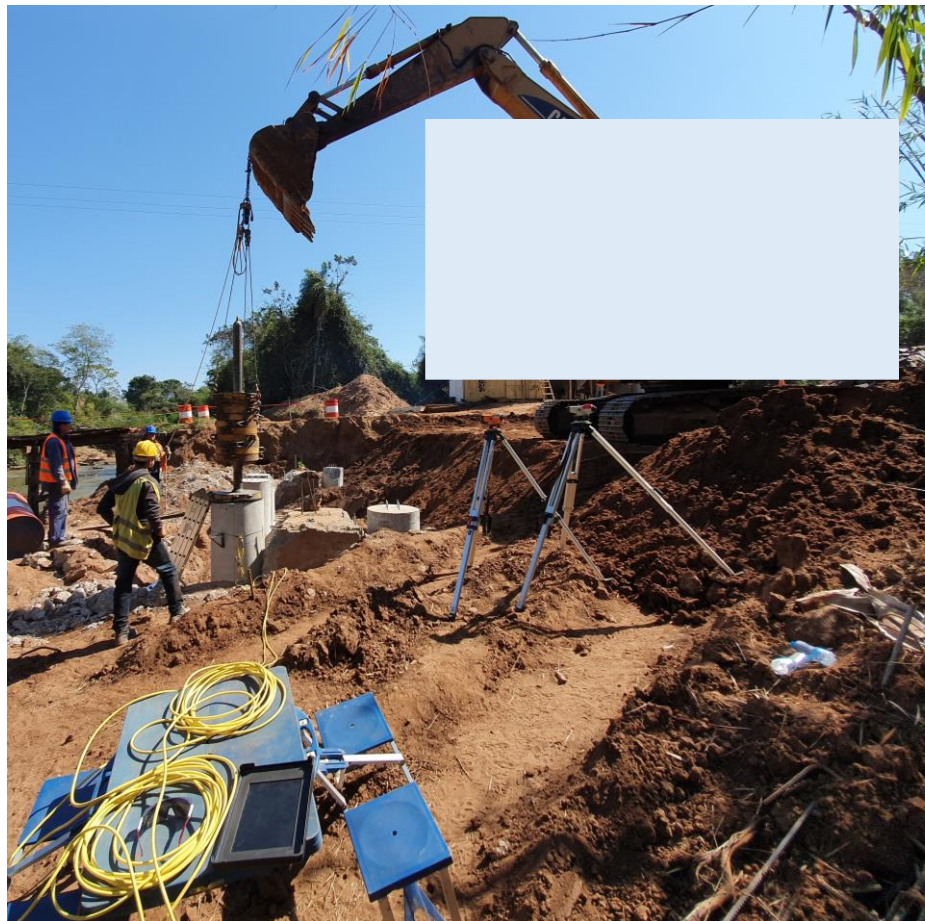
Asentamientos acumulados excesivos (23 mm).

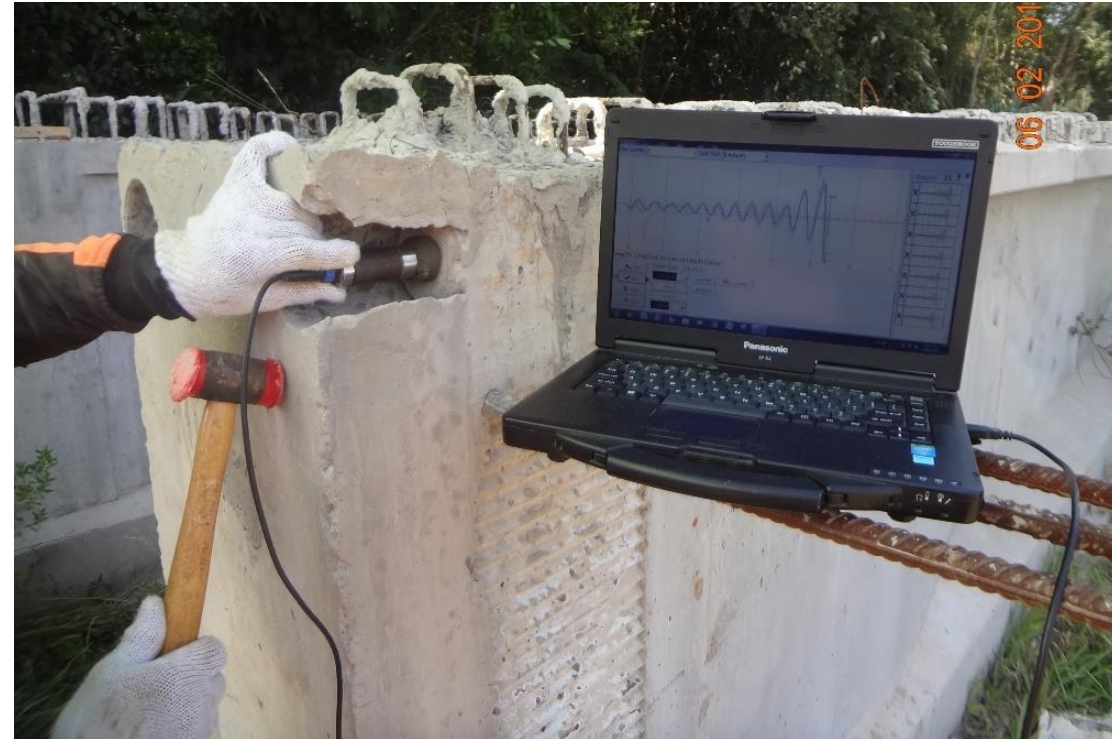
Ensayo de Eco Impacto

Se basa en el análisis de la respuesta dinámica provocada por una pequeña fuerza axial, que se aplica en un extremo del elemento con un martillo de mano ligero.

El impulso mecánico genera un tren de ondas que se trasmite a lo largo del elemento a una velocidad que dependerá de las características del material del mismo

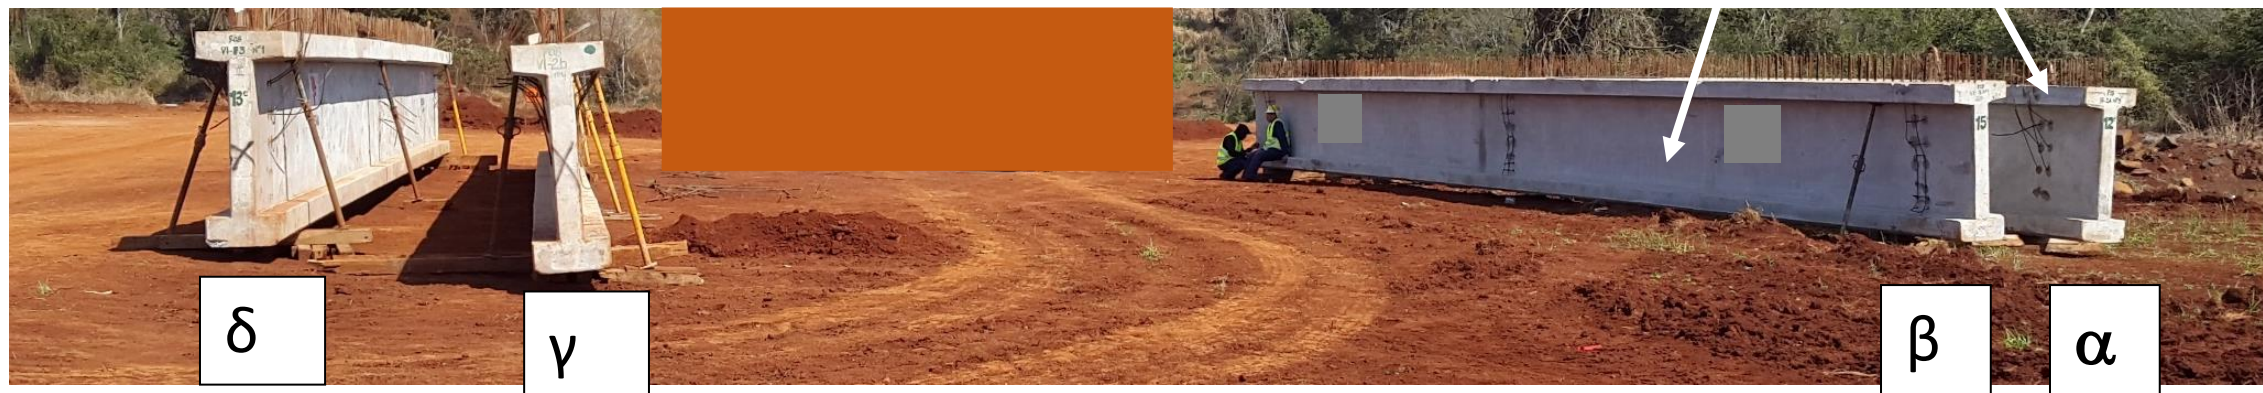
Viga δ

Vigas con menor impacto

Vigas con mayor impacto

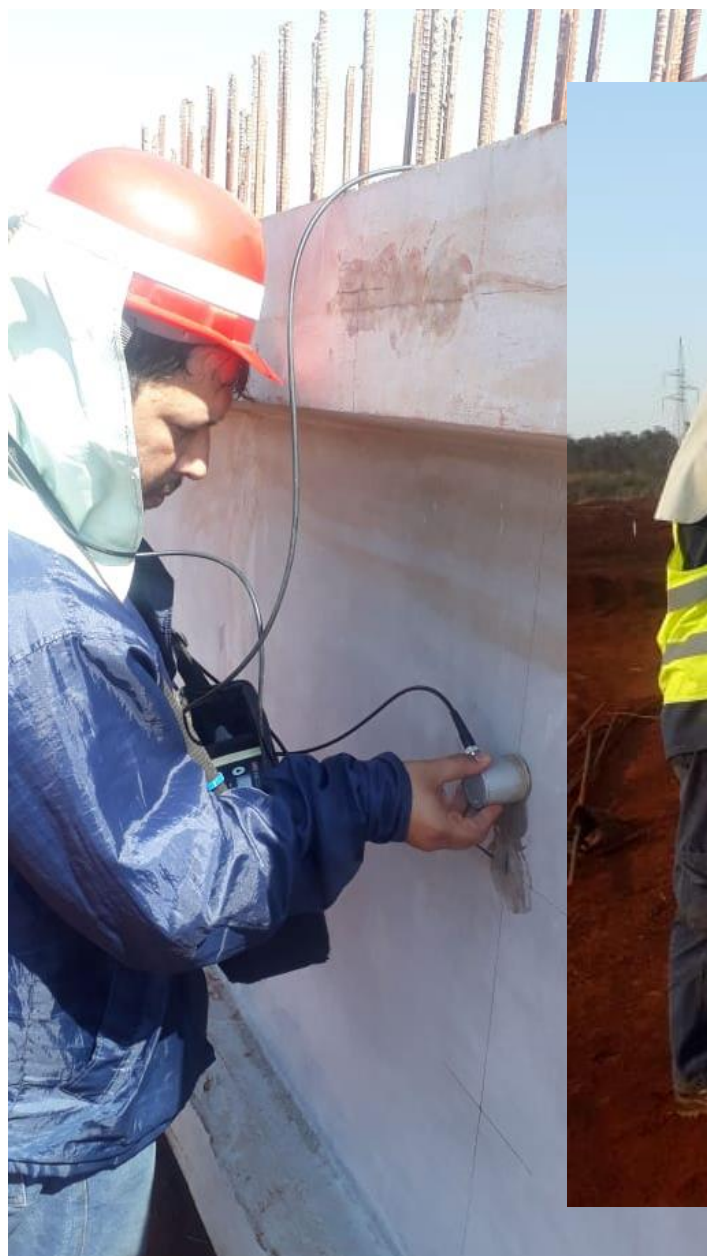
Viga de referencia			
Identificación	Ubicación	Velocidad m/s	Calidad del H°
1.1	Superior	4.521	Excelente
1.2	Medio	4.312	Buena
1.3	Inferior	4.559	Excelente
2.1	Superior	4.461	Buena
2.2	Medio	4.396	Buena
2.3	Inferior	4.578	Excelente
3.1	Superior	4.437	Buena
3.2	Medio	4.779	Excelente
3.3	Inferior	4.482	Buena
4.1	Superior	4.473	Buena
4.2	Medio	4.256	Buena
4.3	Inferior	4.458	Buena

Mediciones directas de ultrasonido

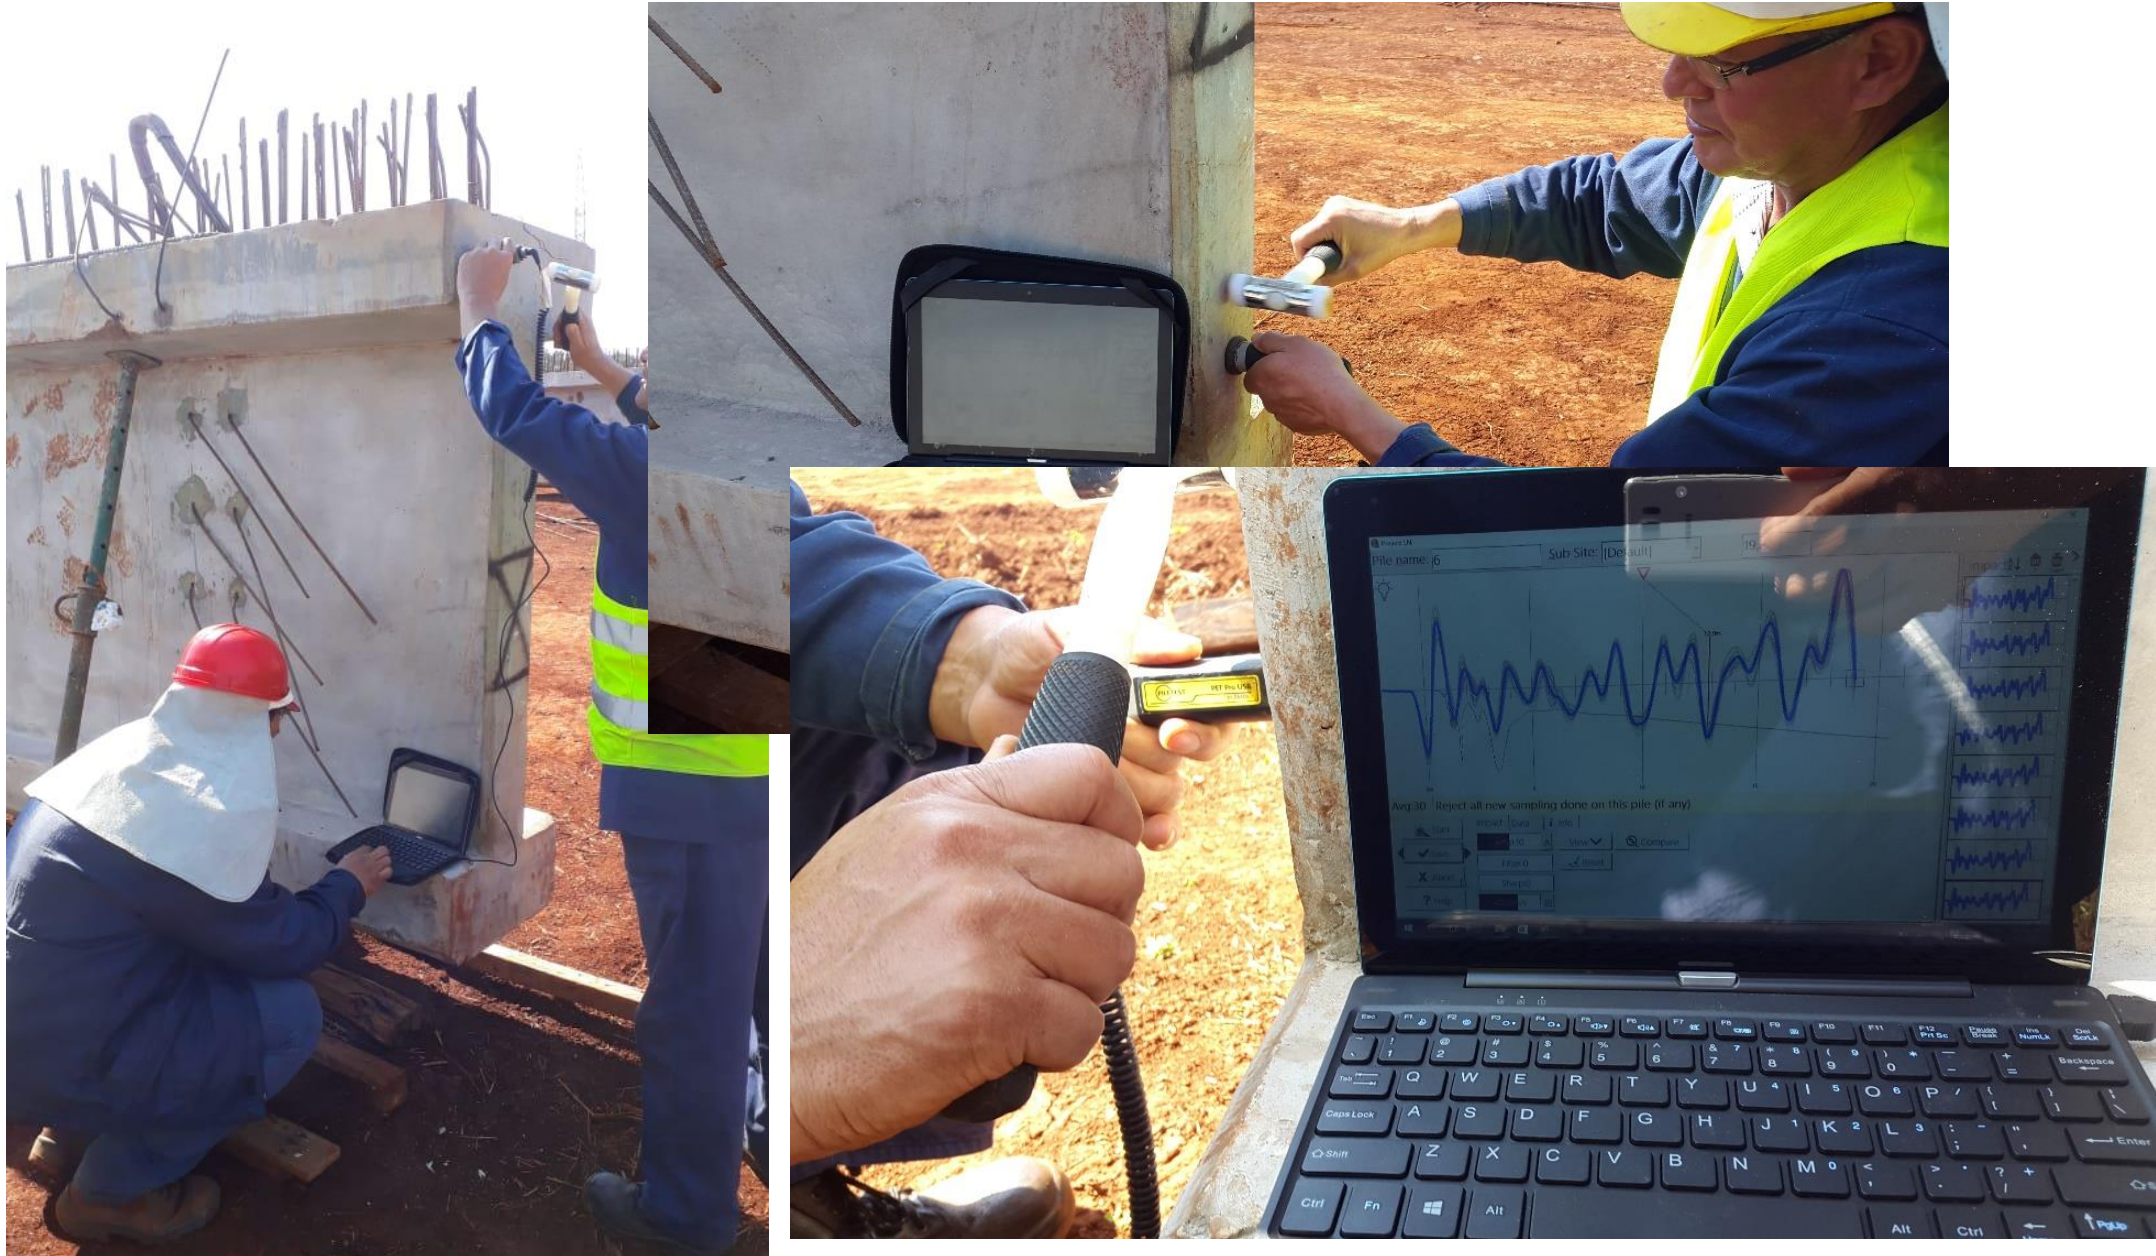
Eco impacto en vigas prefabricadas

Viga de referencia

Length (m)	Details	P	Reflectogram
20.0m	30/08/2019 V:3950m/s	1

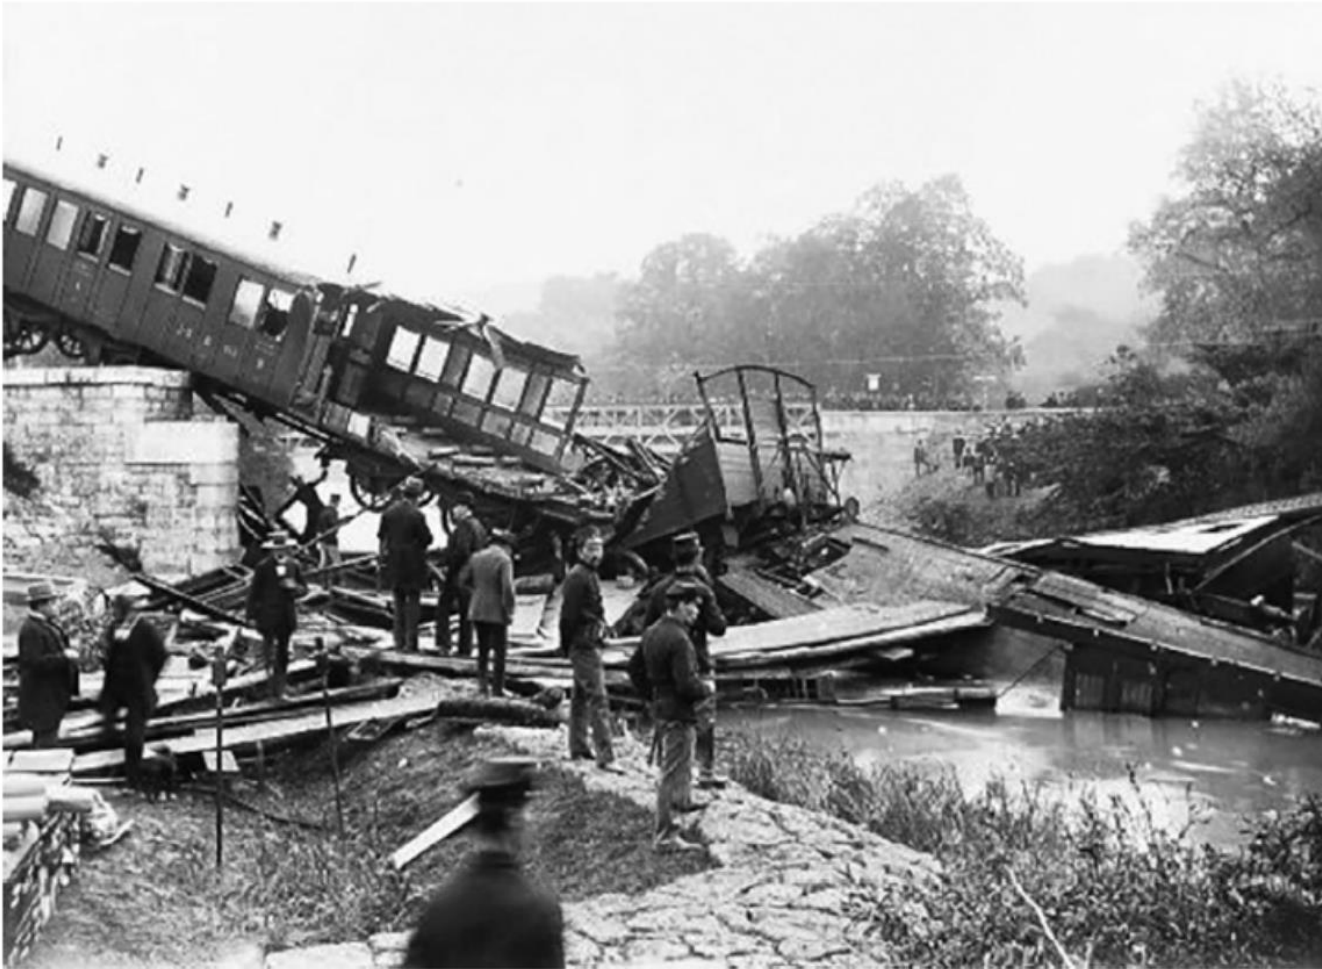
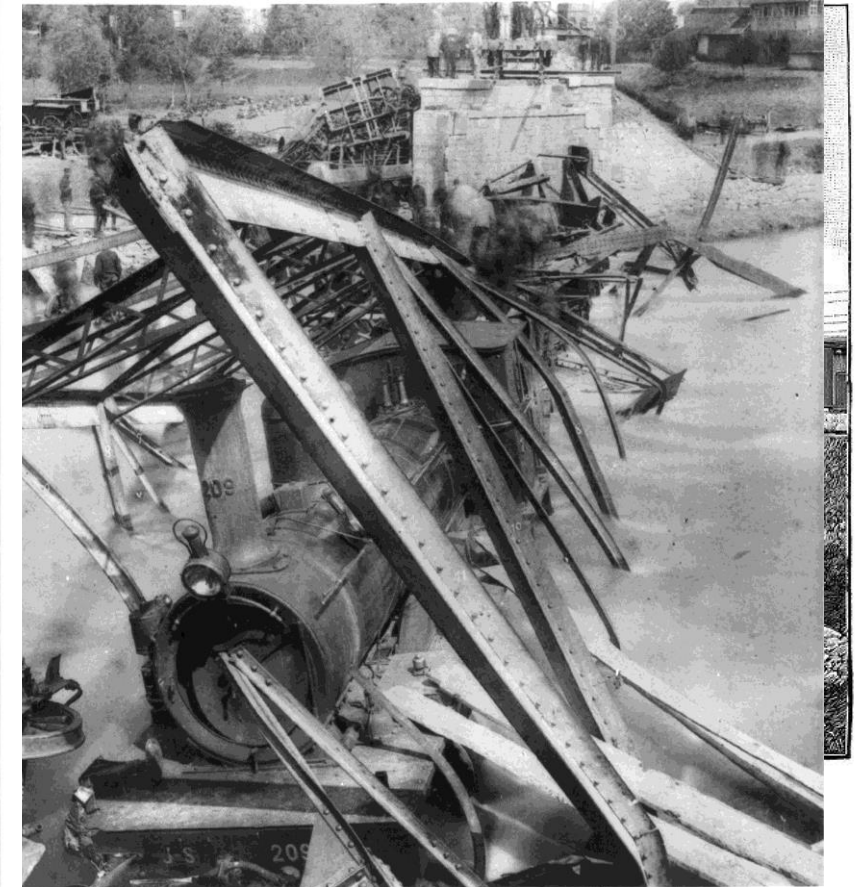
Figure 2.5 Picture of the bridge collapse in Münchenstein, Switzerland

Colapso de un puente ferroviario en Munchensteiner, Suiza, 1891

Because of some spectacular bridge collapses, such as the collapse of the Münchensteiner Bridge (Switzerland) in 1891, shown in Figure 2.5, the Swiss railway department demanded regular inspections of all railway bridges (Waldner, 1891). During these inspections, simple

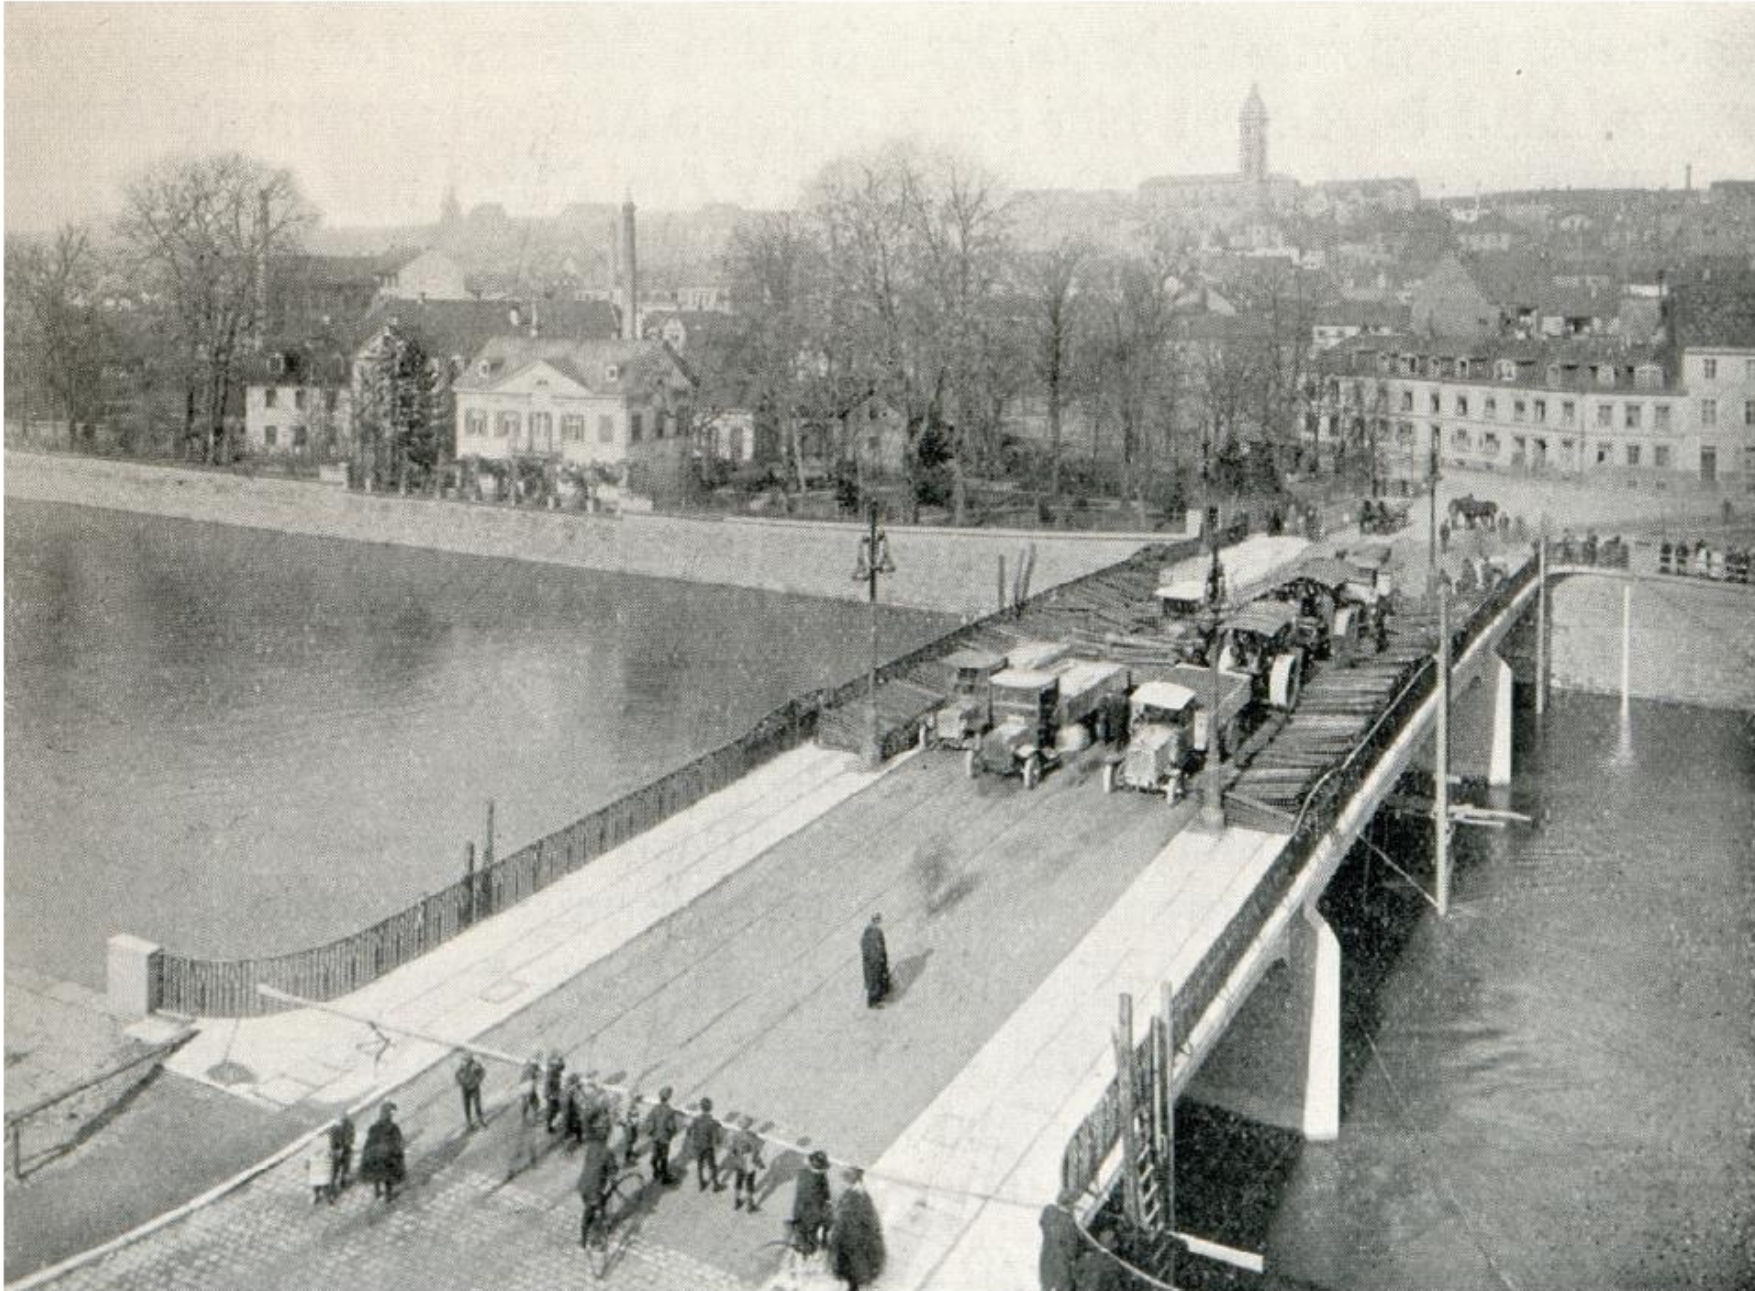
Figure 2.6 Proof load testing using enormous masses and loads (Mörsch, 1908)

Prueba de carga estática

Alemania , 1908
