PRUEBAS DE CARGA Y ENSAYOS NO DESTRUCTIVOS EN PUENTES

Prof. Dr. Ing. Sergio Gavilán

Facultad de Ingeniería

Universidad Nacional de Asunción

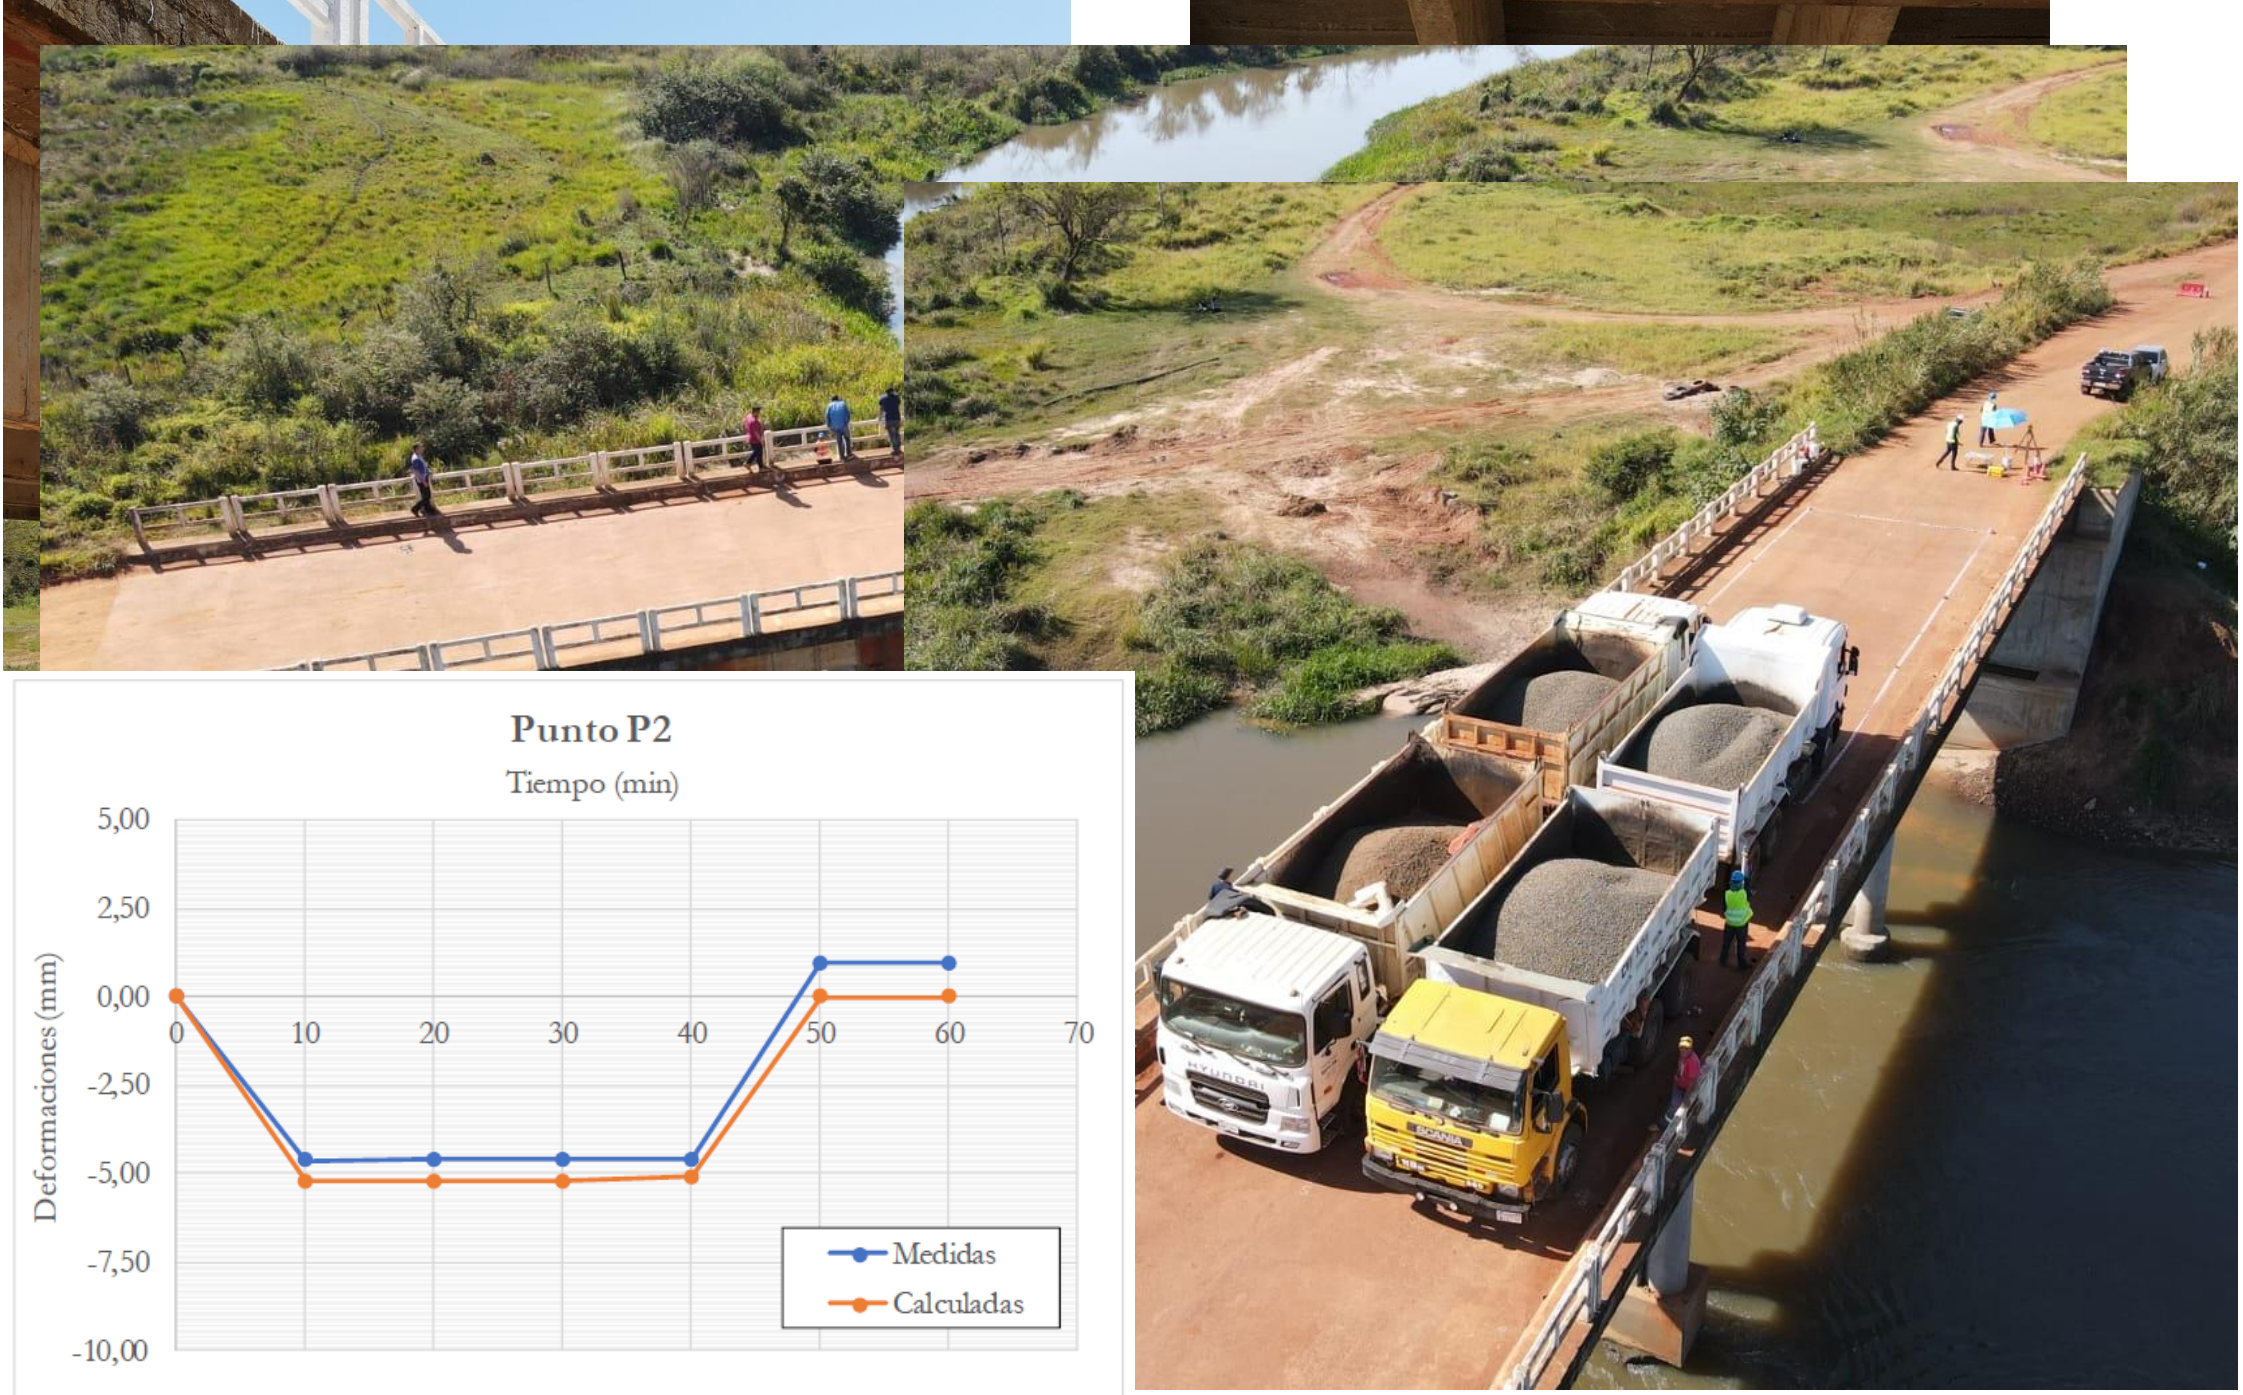
Prueba de carga estática

Punto P2
Tiempo (min)

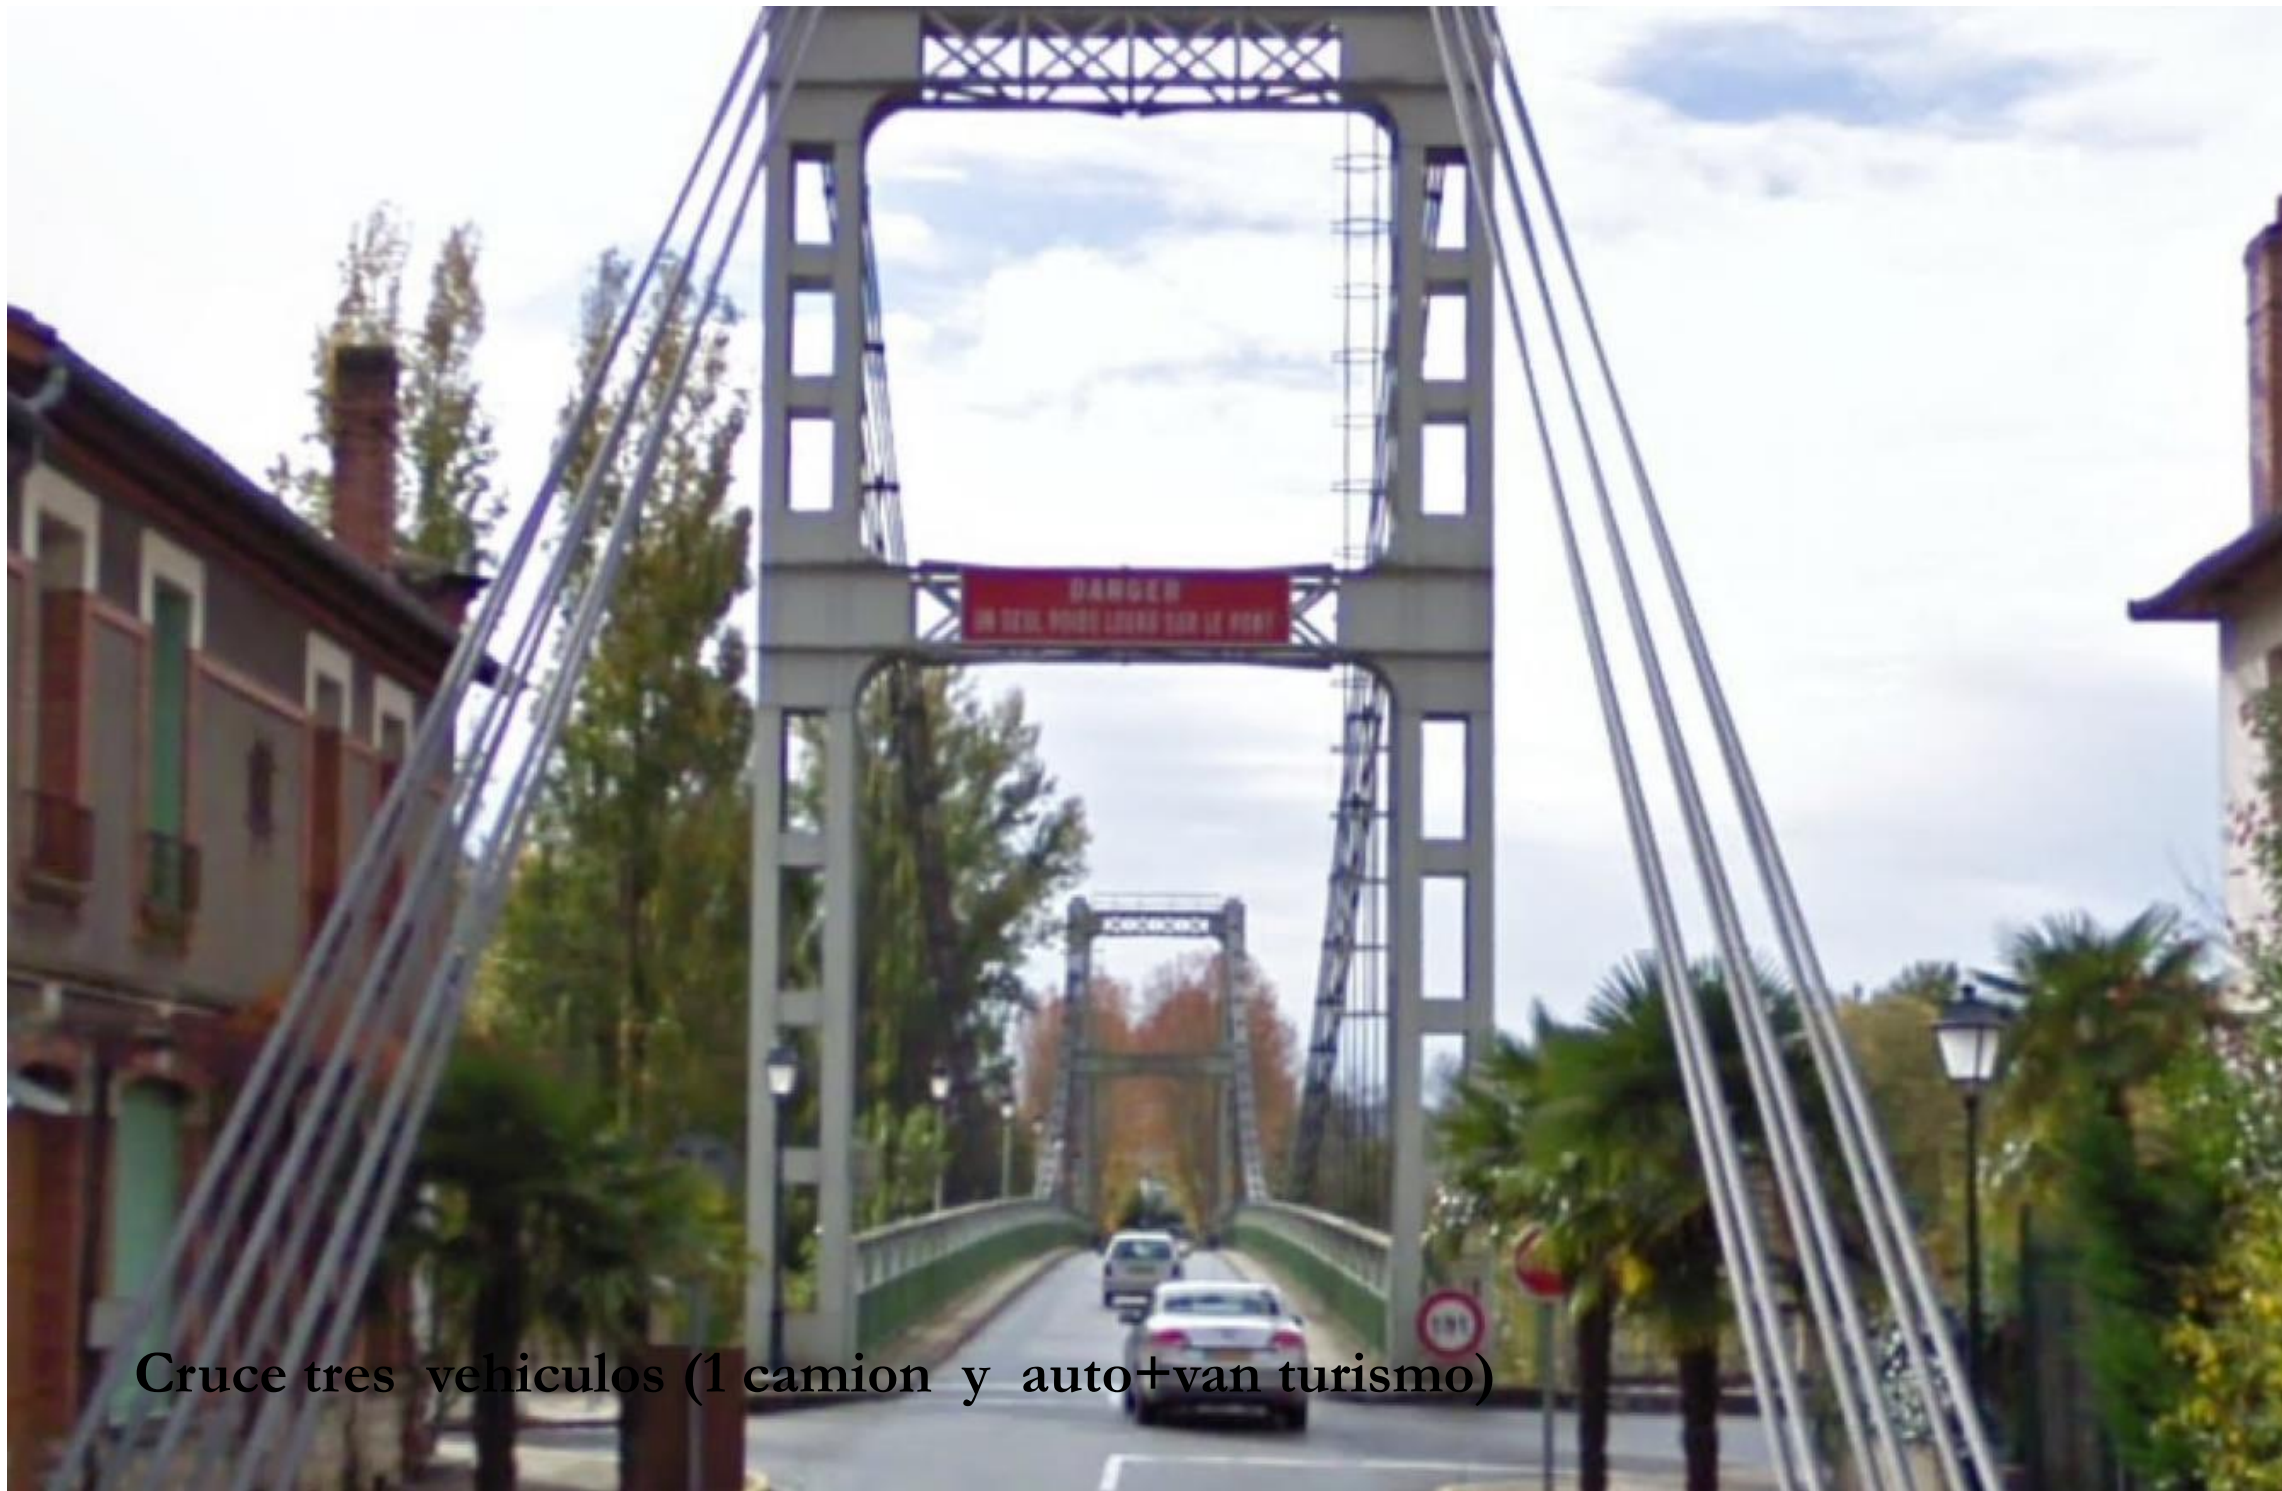
Francia- Puente Suspendido- 1.931 / Renovación 2.003

Cruce tres vehiculos (1 camion y auto+van turismo)
