“Análisis de costo de ciclo de vida en alternativas de pavimentación económica – Caso en Paraguay”

Ing. Alejandro Bordón Bogado

Ing. Fernando Paniagua Rodríguez, MSc

20 de octubre de 2022

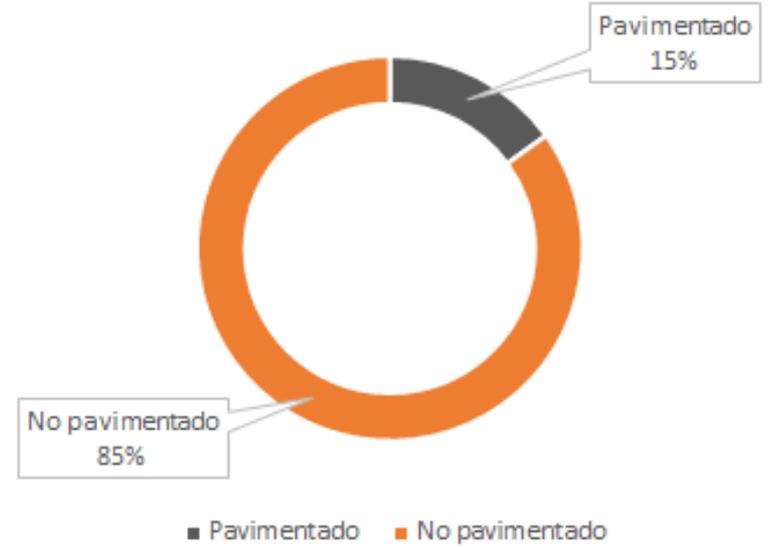
Red vial del Paraguay (2021)

9 577
km
C[°]A[°], TS, H[°]

2.202
km
EMP, ADO

66 732
km
DE TIERRA

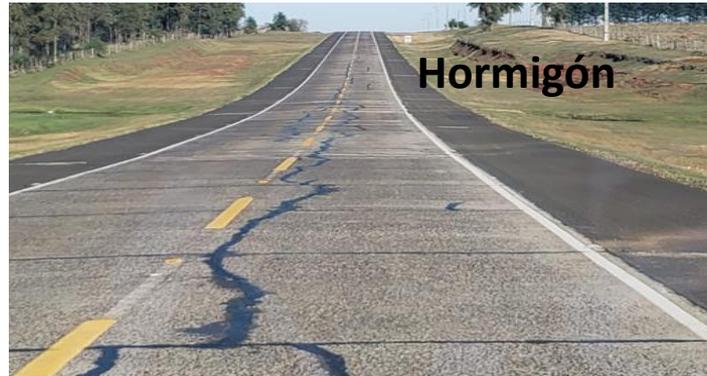
ALTERNATIVAS DE PAVIMENTOS

Como criterio general, pavimentos de hormigón simple son utilizados para vías de bajo volumen de tránsito

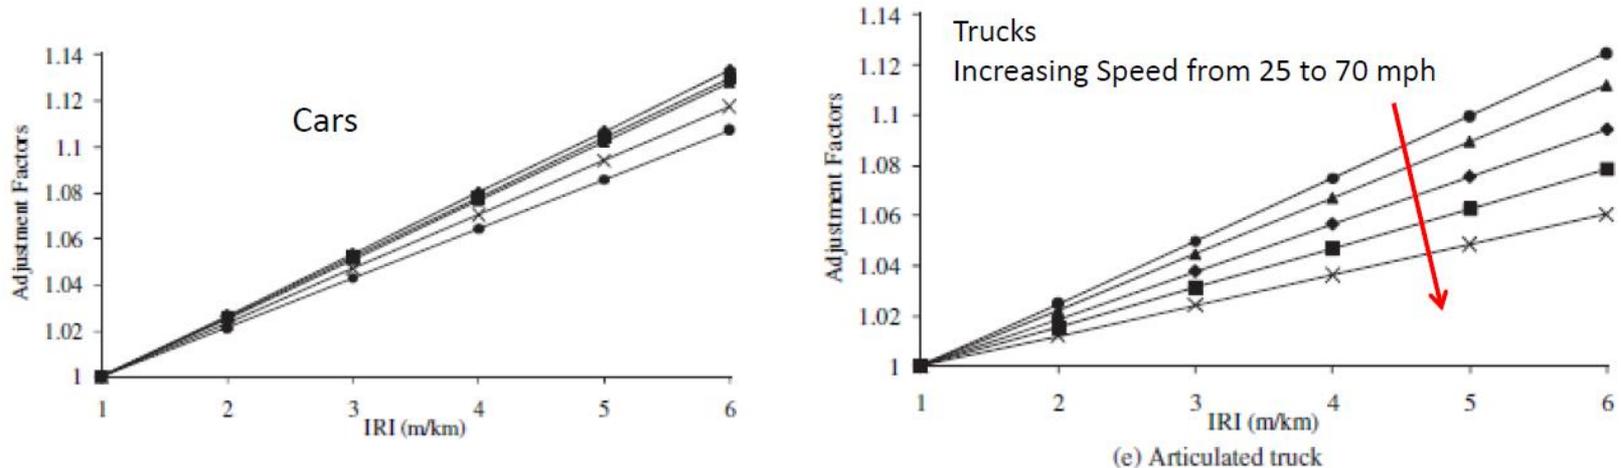
Los VOC comprenden todos los costos asociados con el consumo de combustible, aceite, desgaste de neumáticos y otras piezas del vehículo. Son primordialmente función de la capacidad de servicio del pavimento, o sea, de la **rugosidad** y de la rigidez de la superficie.
