# CASOS HISTÓRICOS

*CONGRESO SUELOS DISPERSIVOS Y SULFATADOS*

*APC – SPG -ASUNCIÓN – OCTUBRE 2.019*

*Ing. Felipe Ramírez Cantero – Ing. Cesar López Bosio*

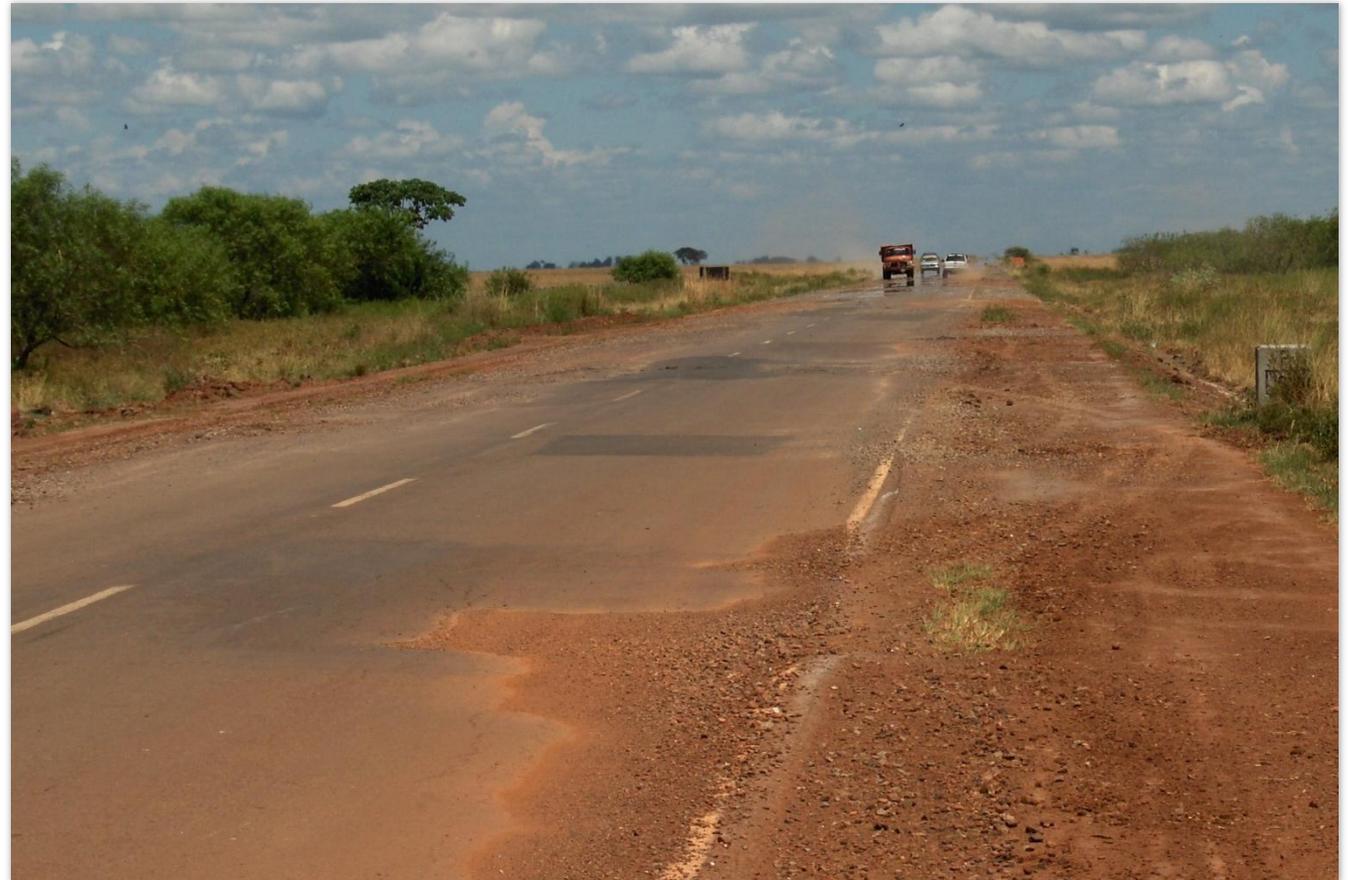
2010

PRIMERA INTERVENCIÓN:  
SE REPARARON LOS  
BACHES CON ASFALTO  
MICROAGLOMERADO  
PERO NO SE EFECTUÓ UNA  
REPARACIÓN INTEGRAL

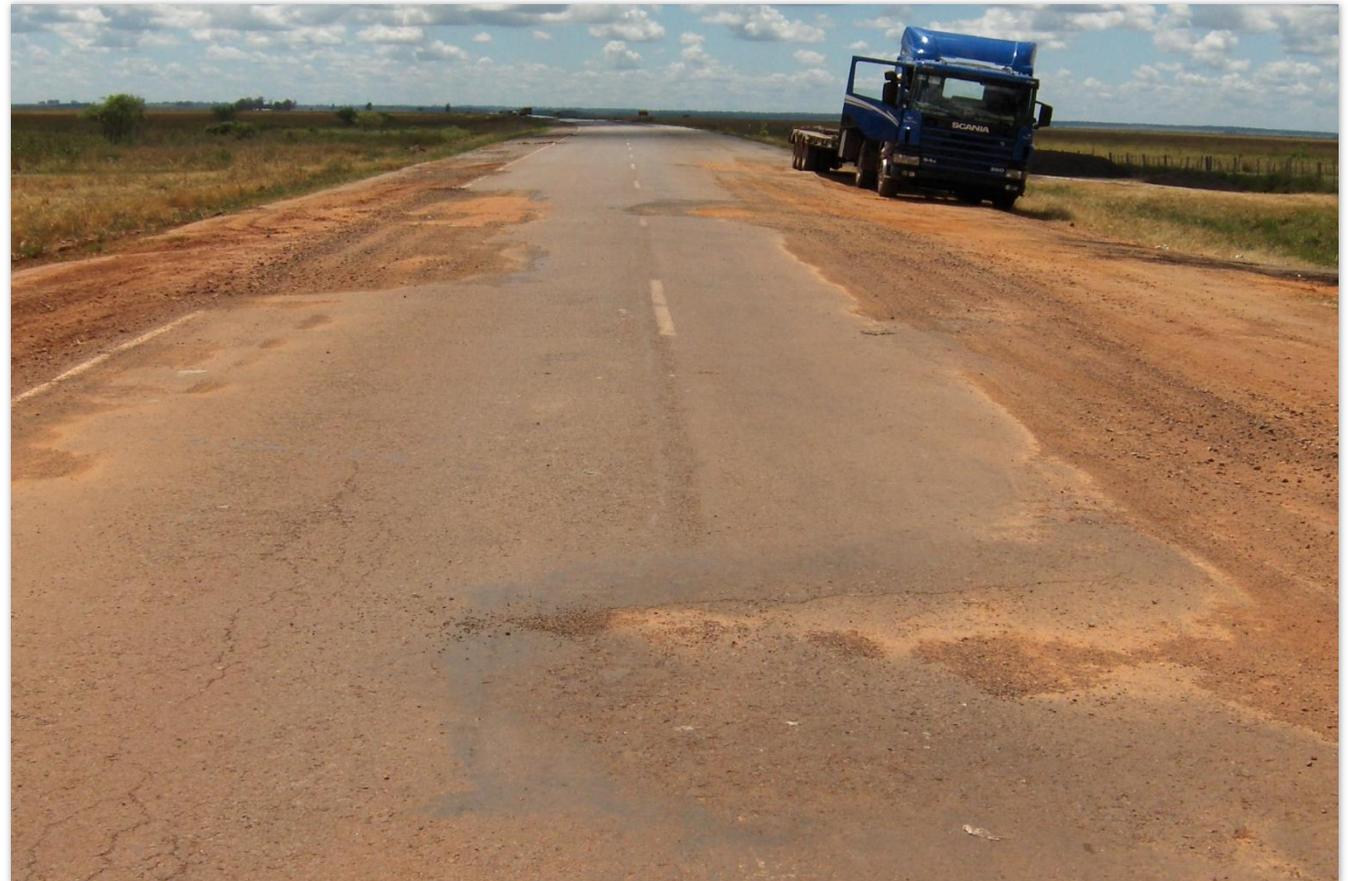
2010

PRIMERA INTERVENCIÓN:  
SE REPARARON LOS  
BACHES CON ASFALTO  
MICROAGLOMERADO  
PERO NO SE EFECTUÓ UNA  
REPARACIÓN INTEGRAL

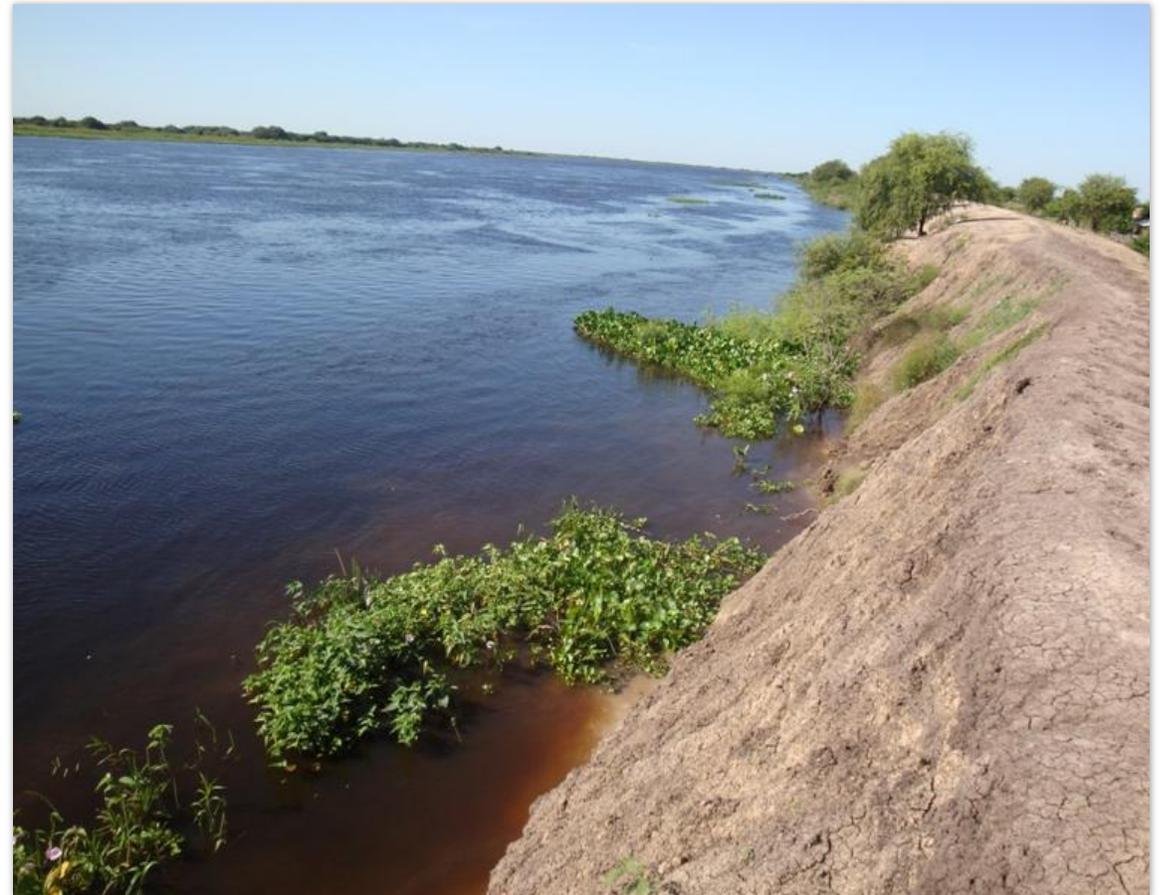
DESLIZAMIENTO

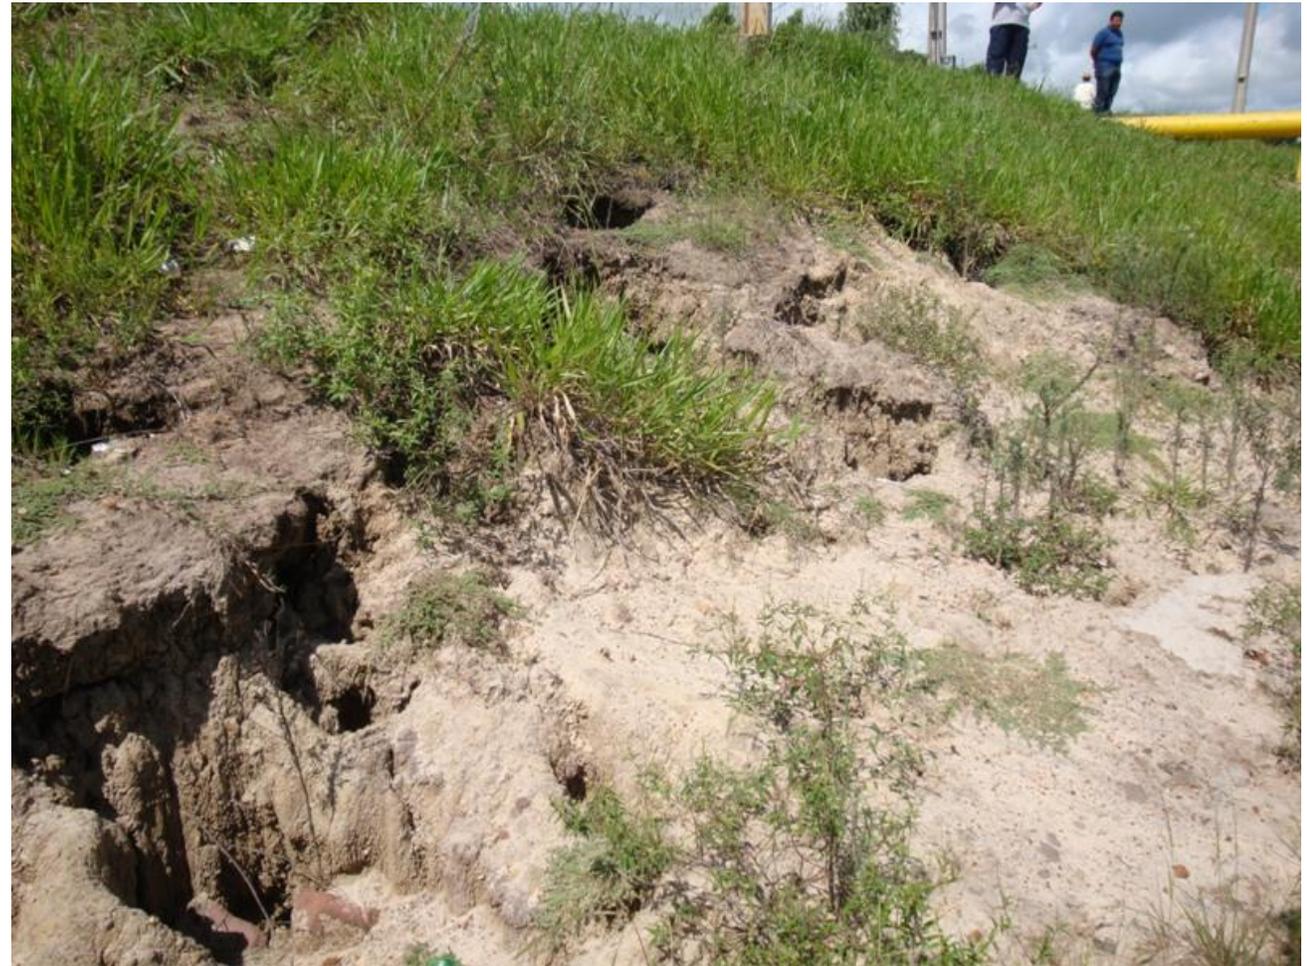
PROTECCIÓN SIN  
MANTENIMIENTO

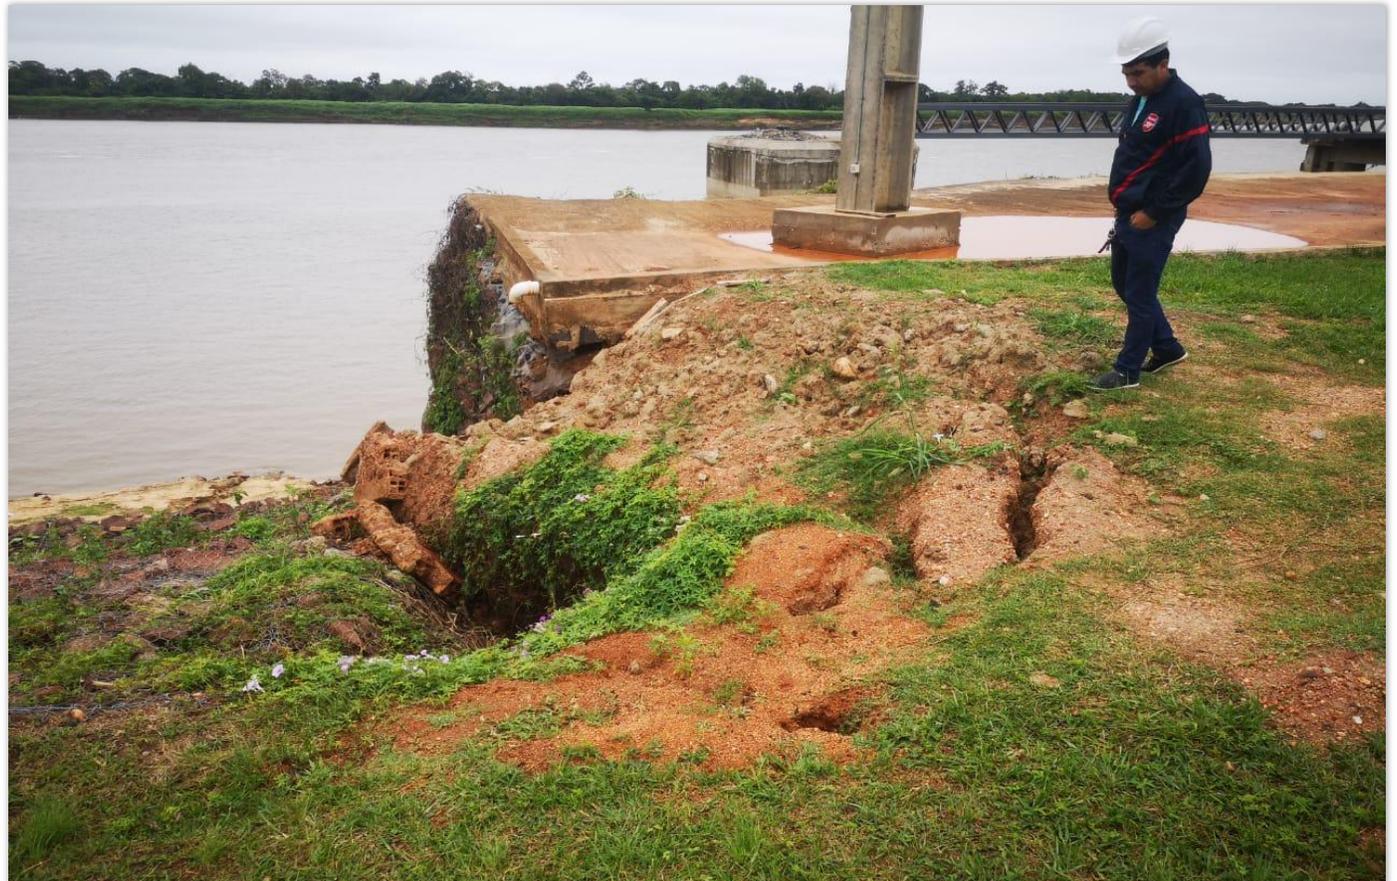
TUBIFICACION  
EROSIÓN RETROGRADA

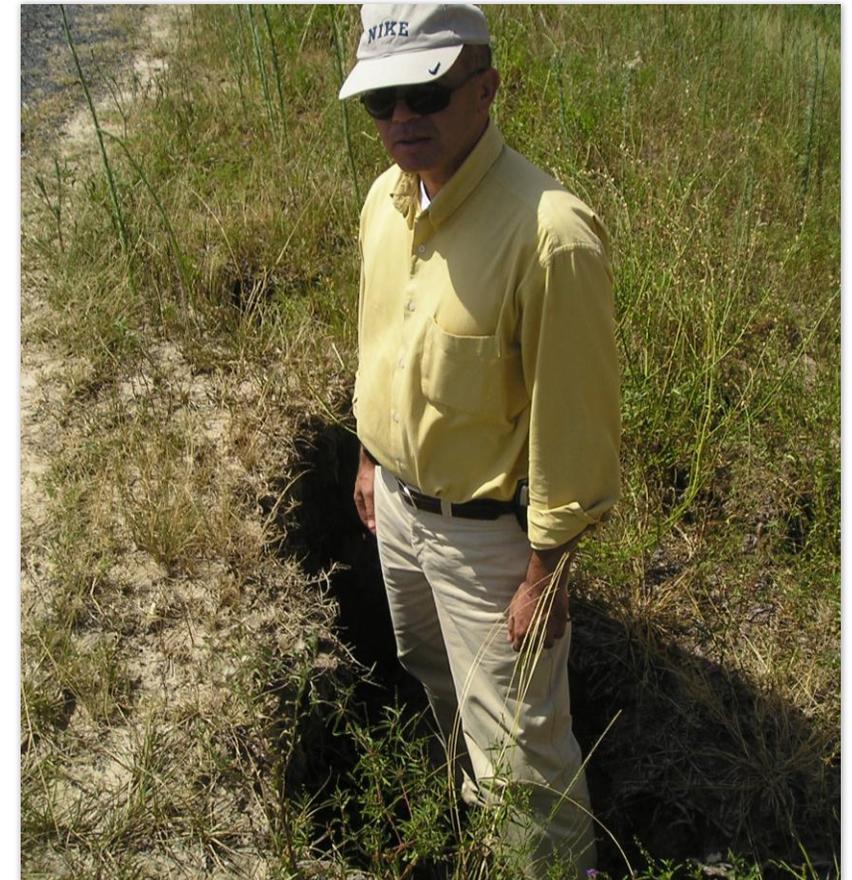
CÁRCAVAS

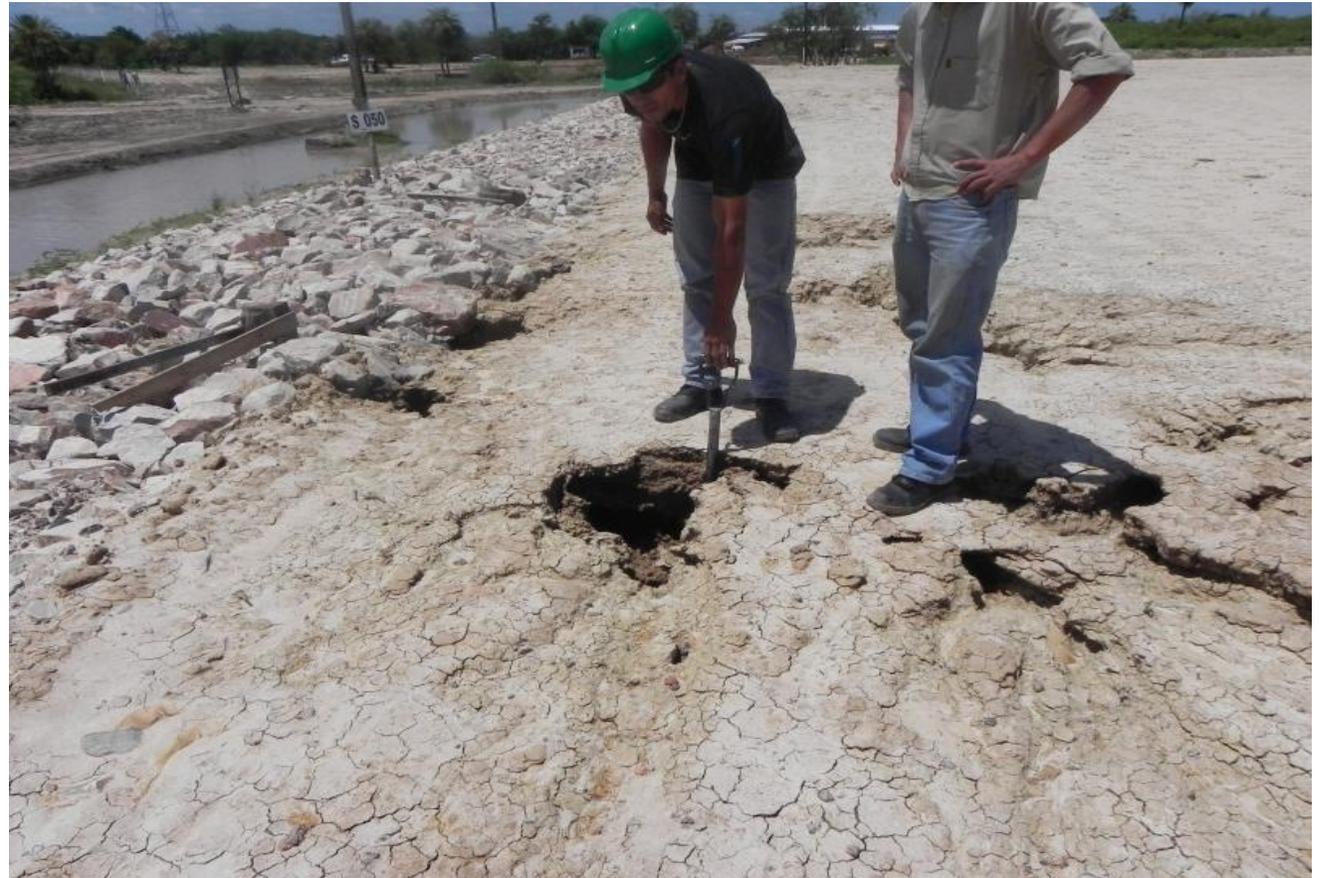
TUBIFICACIONES

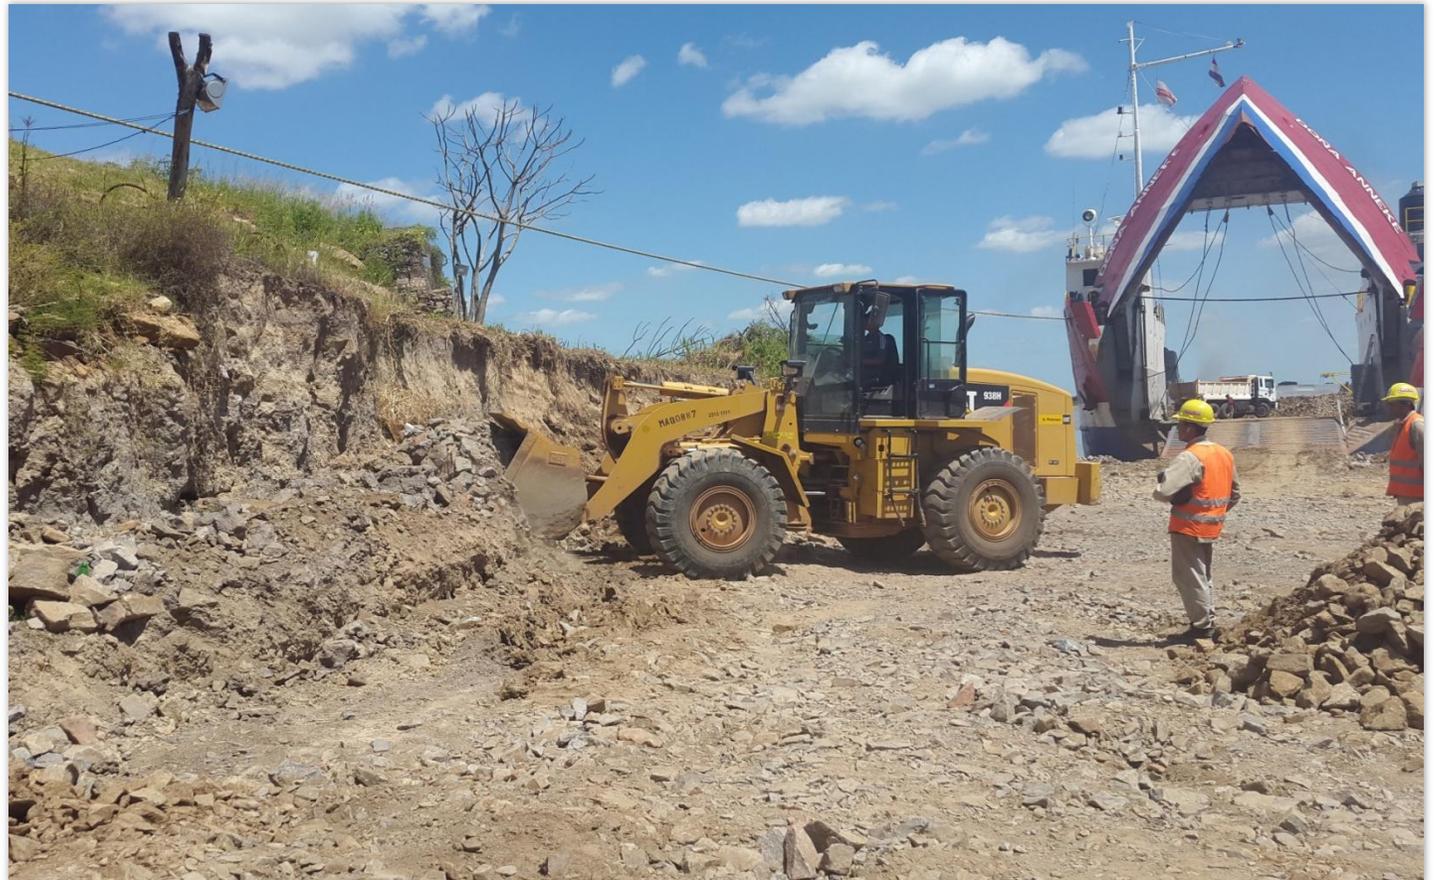
PROCESO  
CONSTRUCTIVO

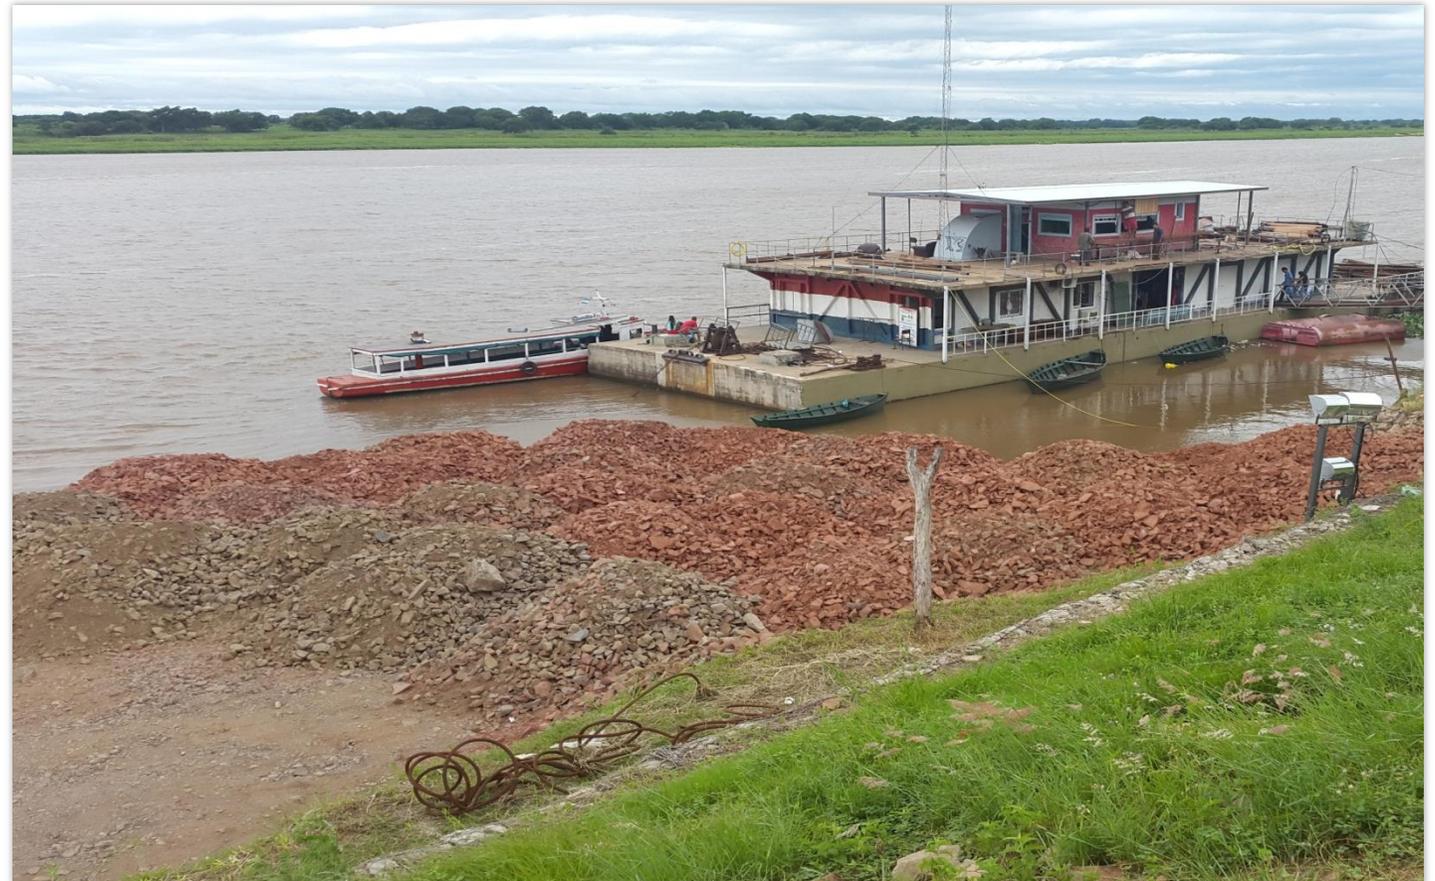
PROCESO  
CONSTRUCTIVO  
TRANSPORTE DE  
ENROCADO CON  
BARCAZAS.  
COLOCACIÓN BAJO  
AGUA

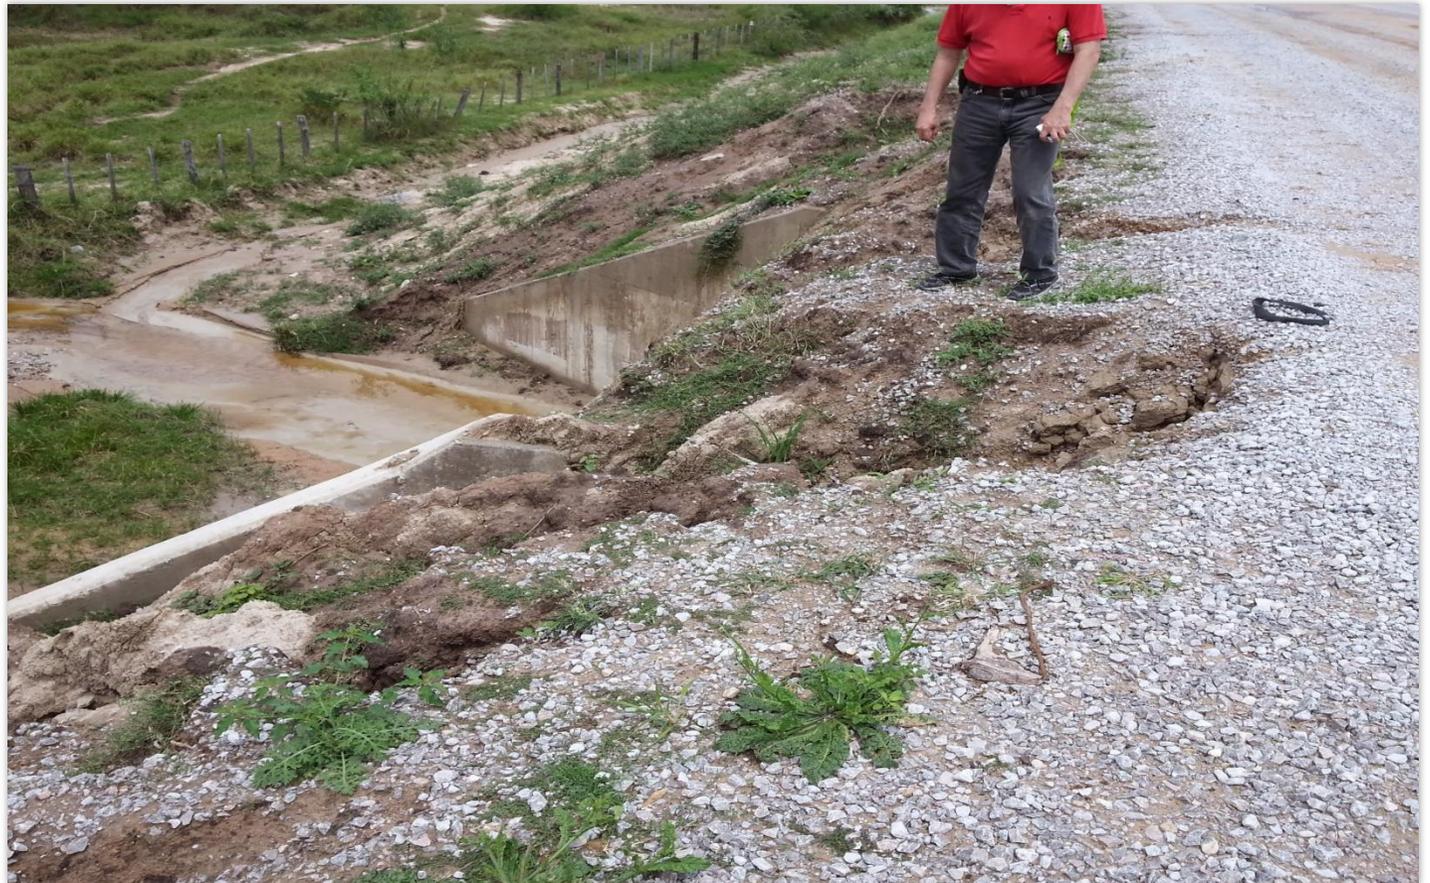
# RUTA CONCEPCIÓN - VALLEMÍ

TUBIFICACIÓN Y  
EROSIÓN  
RETRÓGRADA  
PROGRESIVA

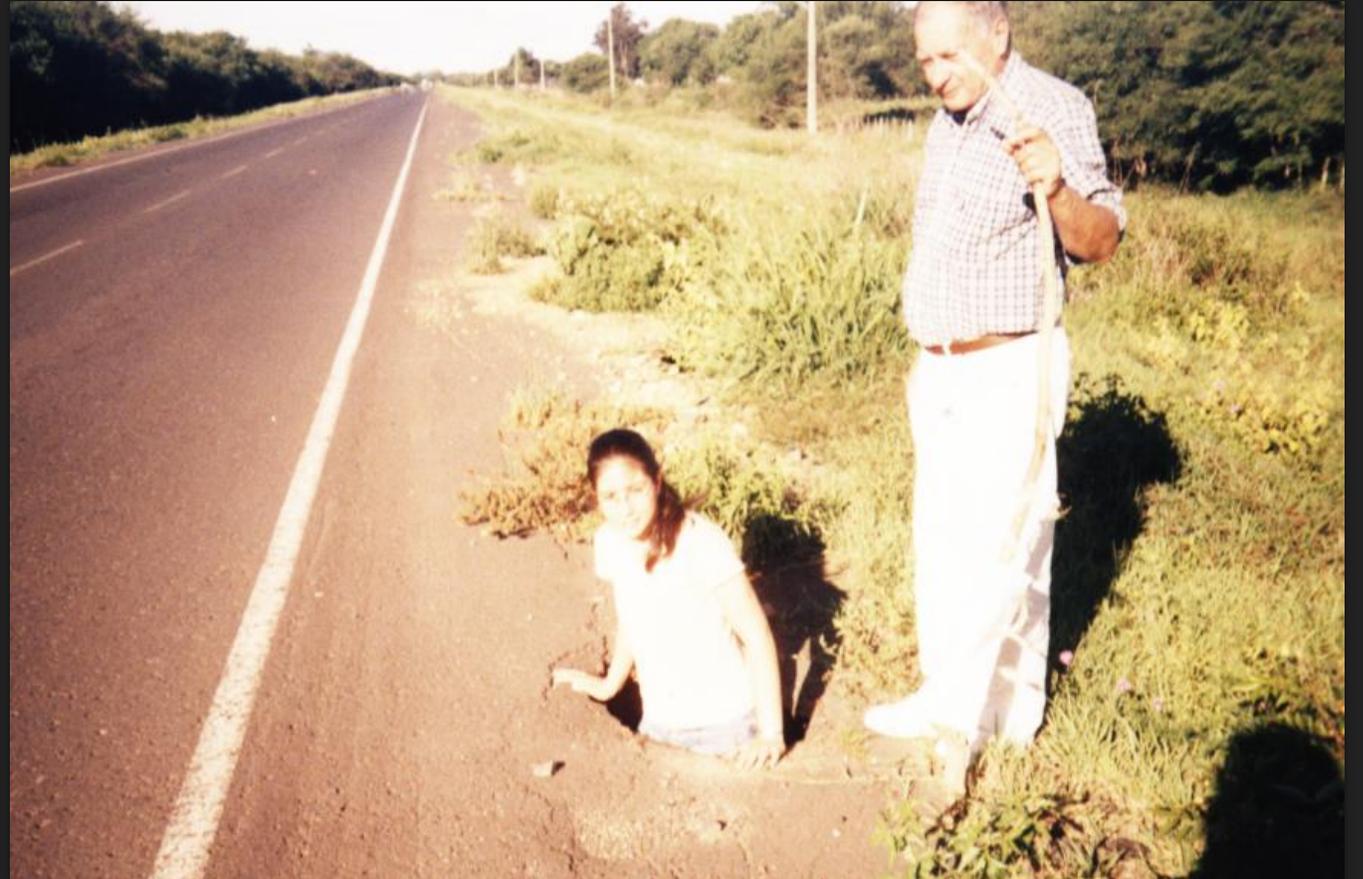
CERCANÍA A PUENTE  
REMANSO

CÁRCAVAS  
PROFUNDAS

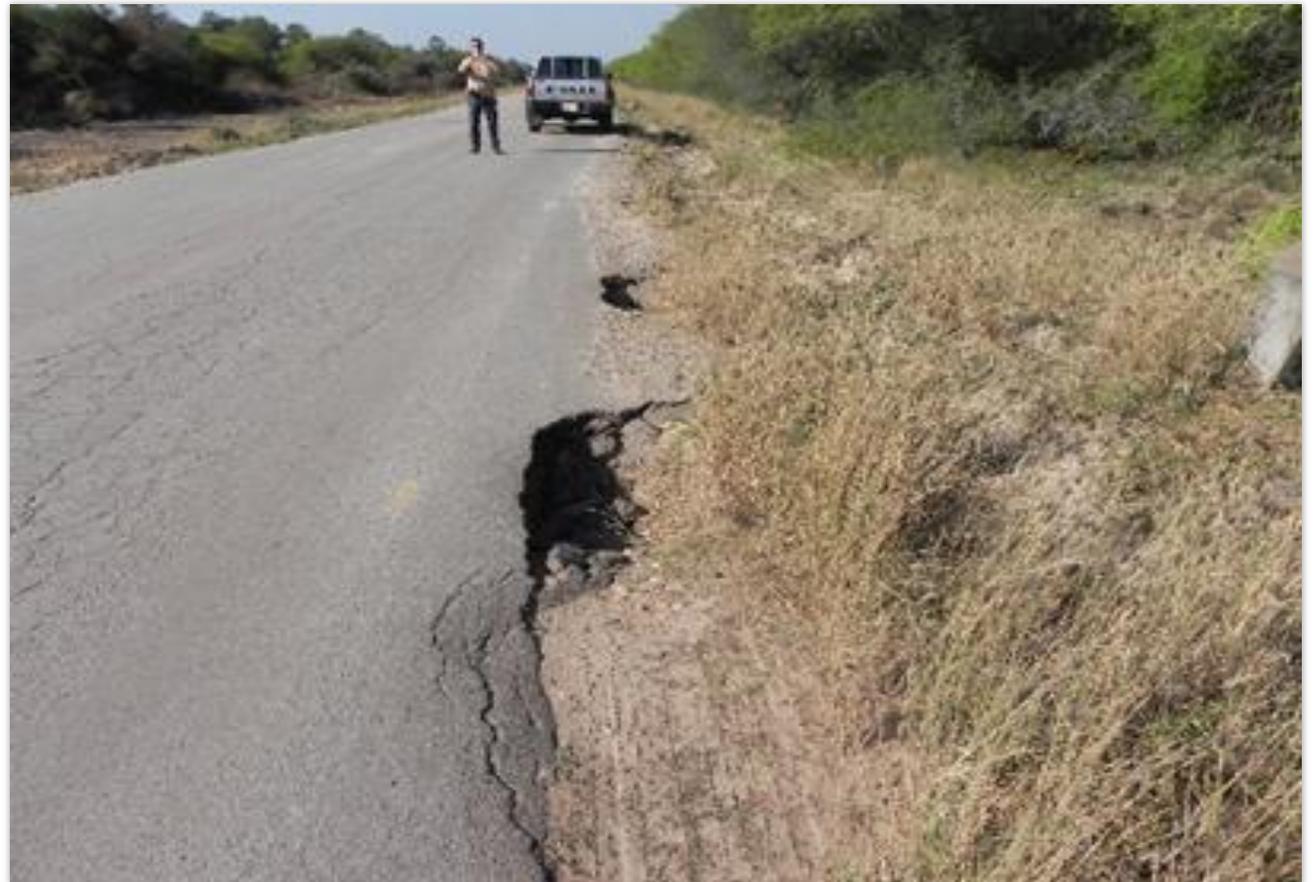
# RUTA POZO COLORADO - CONCEPCIÓN

CÁRCAVAS  
PROFUNDAS

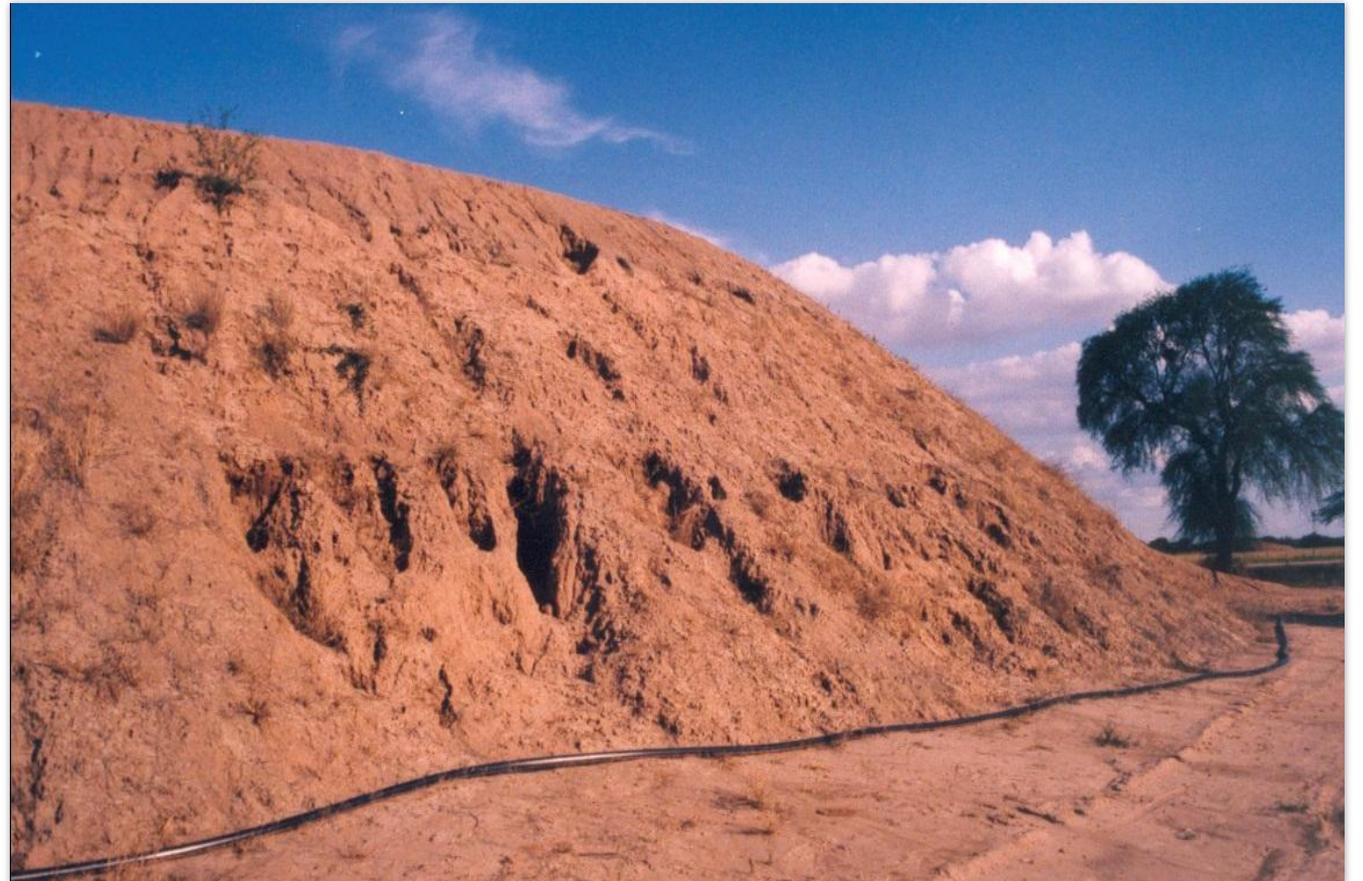
# LOMA PLATA

CÁRCAVAS  
PROFUNDAS

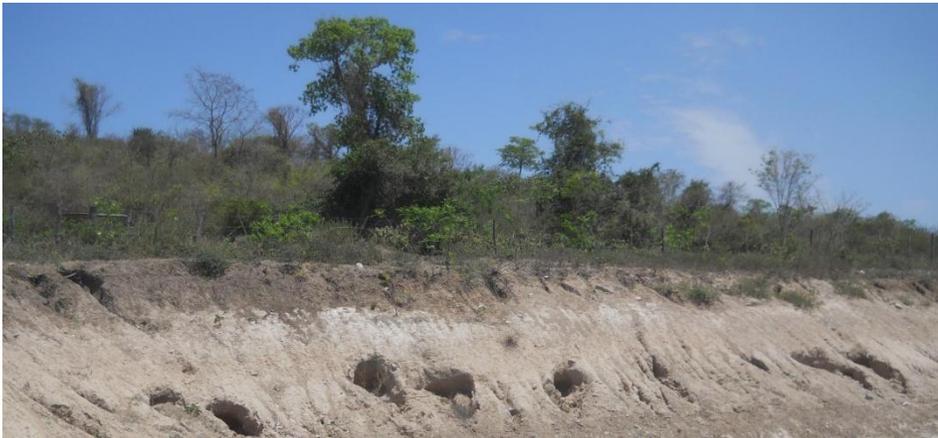
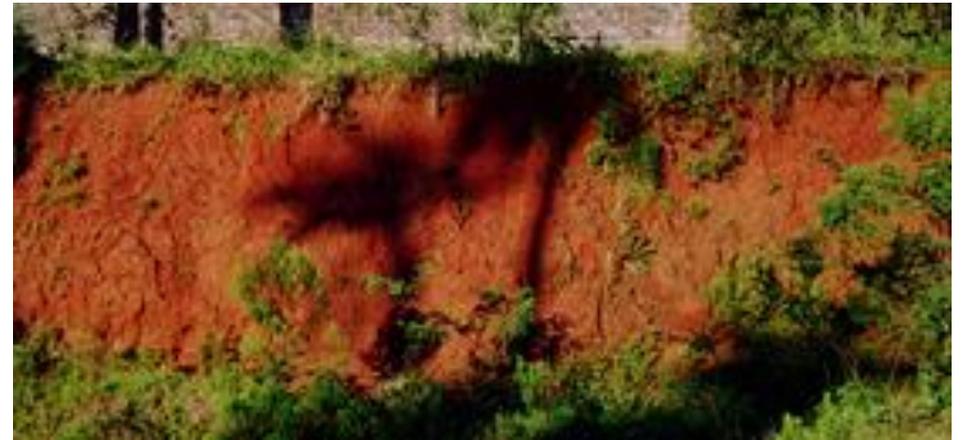
Presencias de cárcavas y  
tubificaciones en taludes.

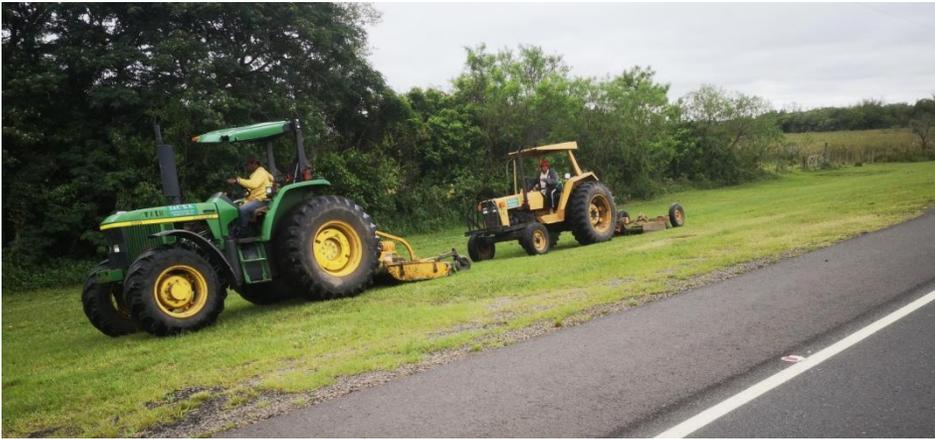
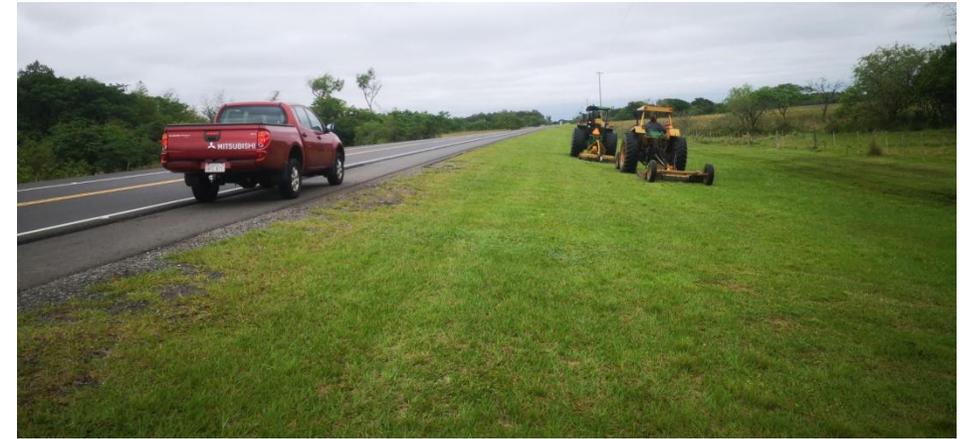
Ruta N° 4 – CREMA – año 2019 – Ejemplo de que un buen mantenimiento es posible
